# 現地災害調査速報

平成20年11月23日に石川県羽咋郡志賀町で発生した突風について

平成20年11月24日

金 沢 地 方 気 象 台  
東 京 管 区 気 象 台

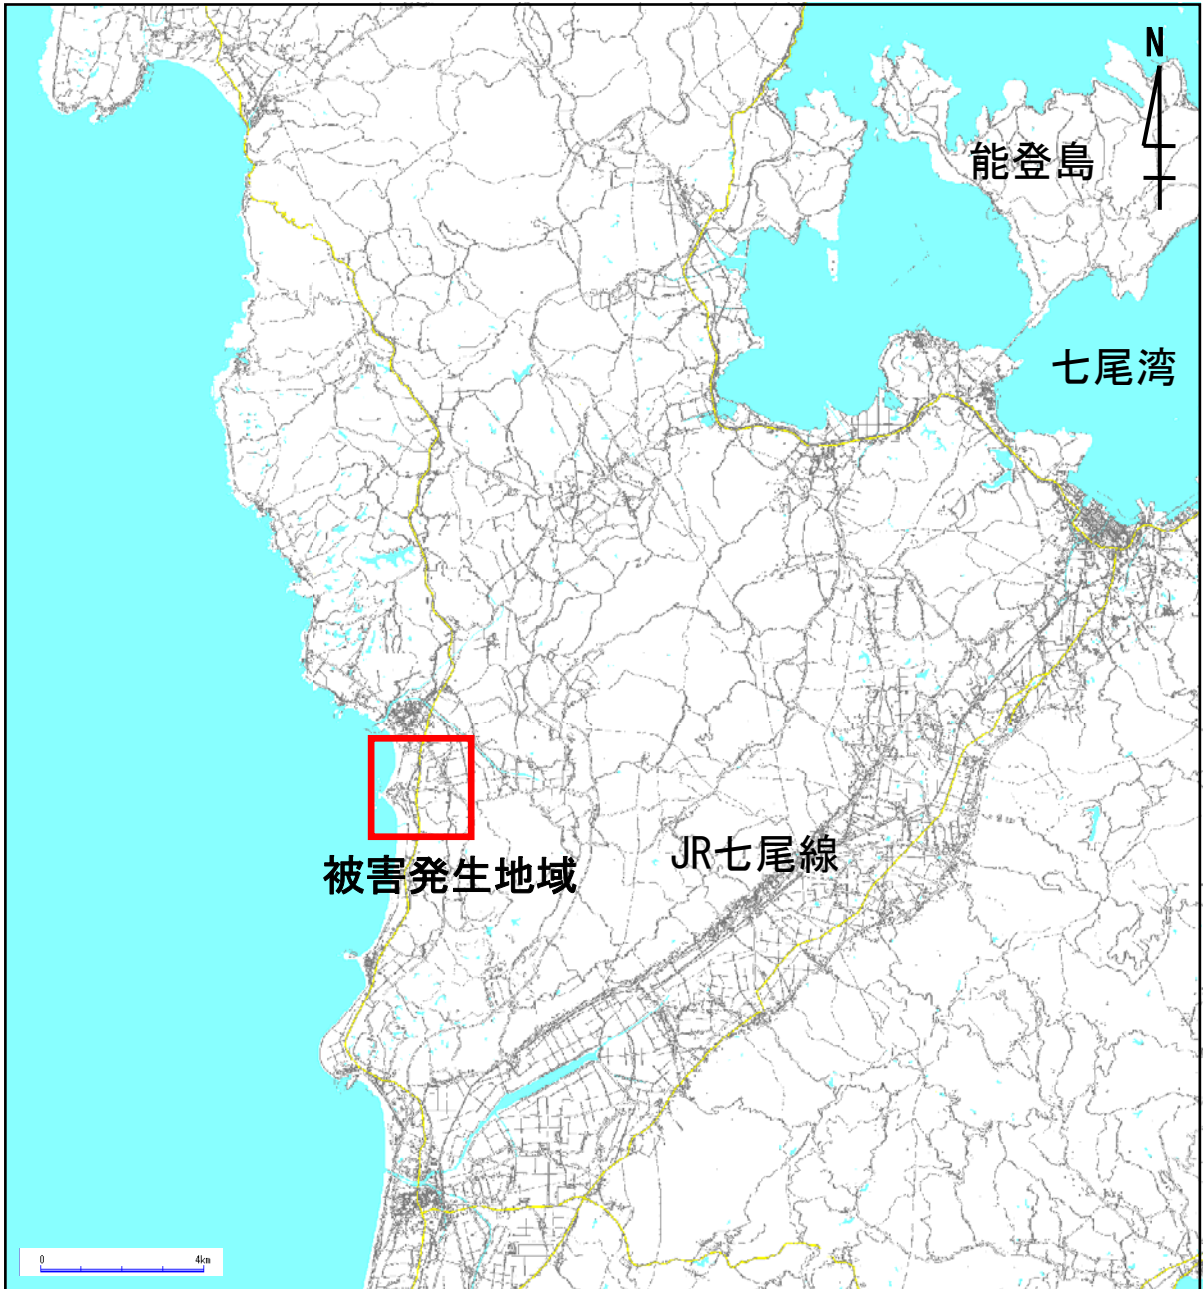
○被害発生地域図（石川県羽咋郡志賀町）

- ・店舗等の窓ガラスの破損 3件
- ・駐車中の車の窓ガラスの破損 6台
- ・資材置場のコンテナの転倒 1基
- ・住家等の瓦のめくれ 数件
- ・農具小屋の破損 1件
- ・ガードレール（移動型）の転倒 1件
- ・非住家の外壁破損 1件
- ・畑の暴風柵の倒壊又は変形 数箇所

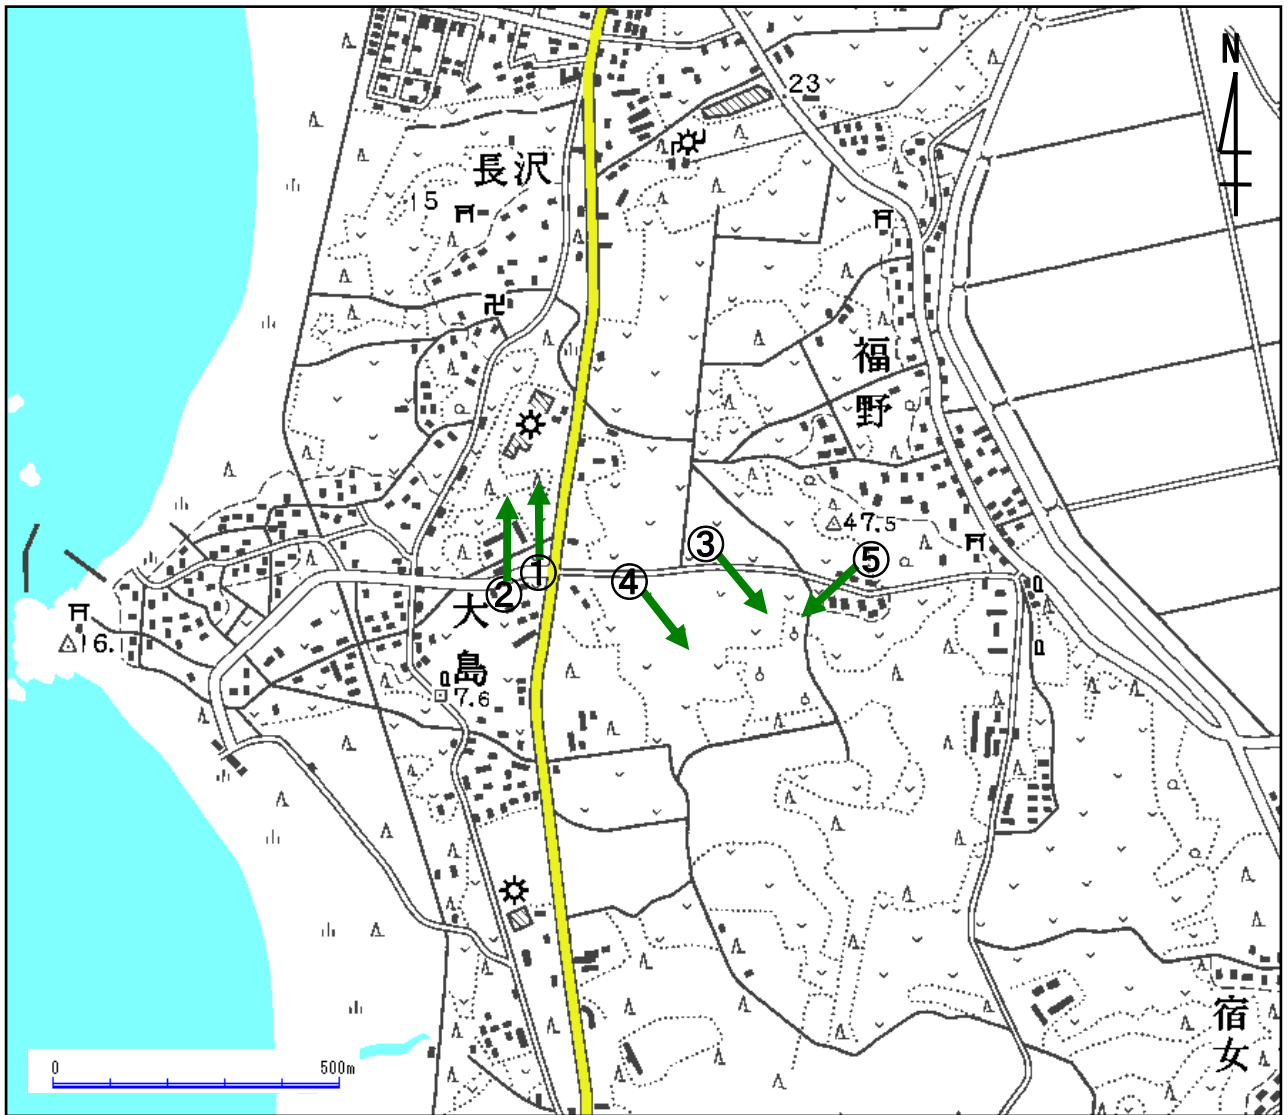
## ○写真撮影位置方向図

➡ は写真を撮影した方向  
番号は写真を撮影した位置で、各被害状況写真の番号に対応している。
