# 平成21年7月15日に熊本県山鹿市、熊本市で 発生した突風について

(現地調査結果の速報)

平成21年7月17日

熊本地方気象台

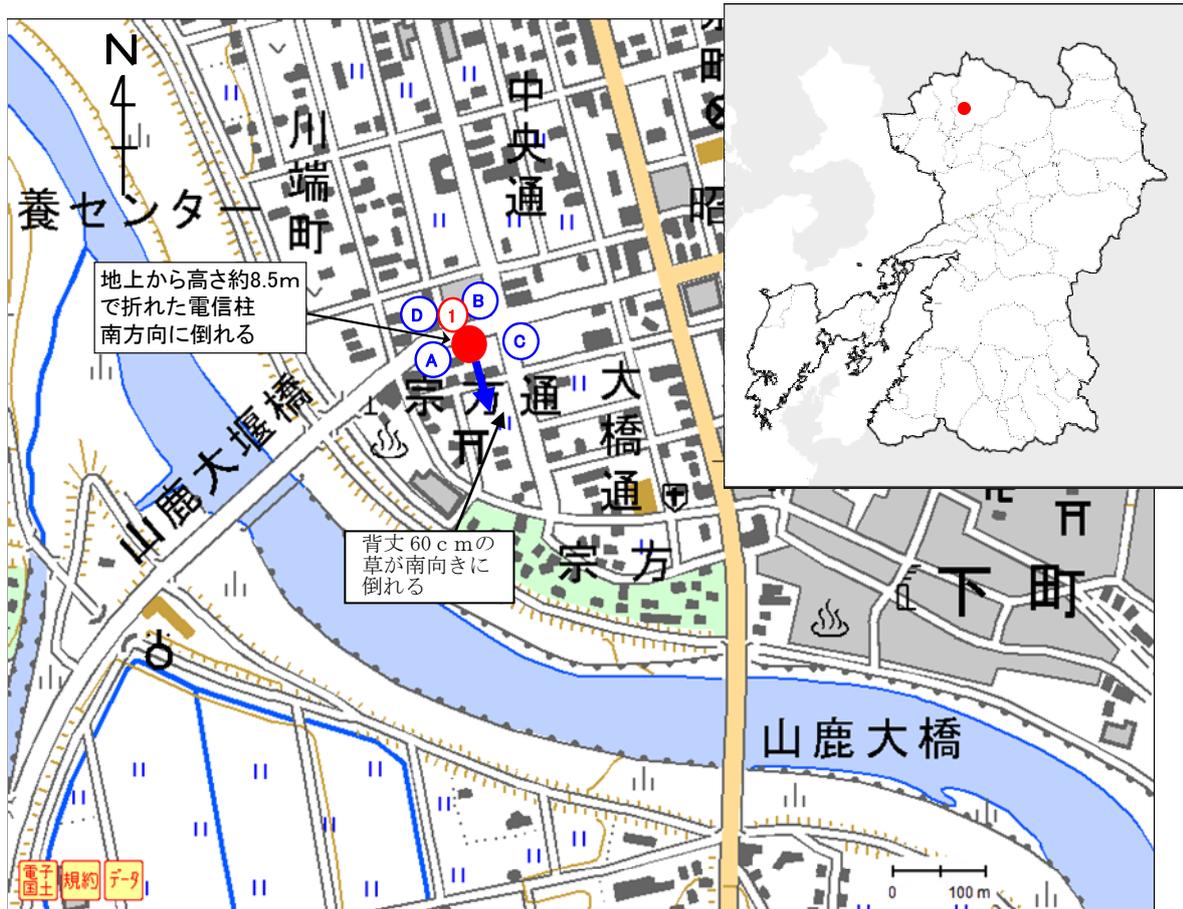
○被害分布図（山鹿市）

この突風による被害は、電信柱の1本が折損したのみであった。折れた方向が南側だったことから、北よりの強い風が吹いたと推定できた。被害や痕跡から推定した風向は、ほぼ一定方向であった。

① ● : 被害が発生した地点(番号は被害写真あり)      (A) ~ (D) : 聞き取り場所  
 → : 電柱が倒れた方向

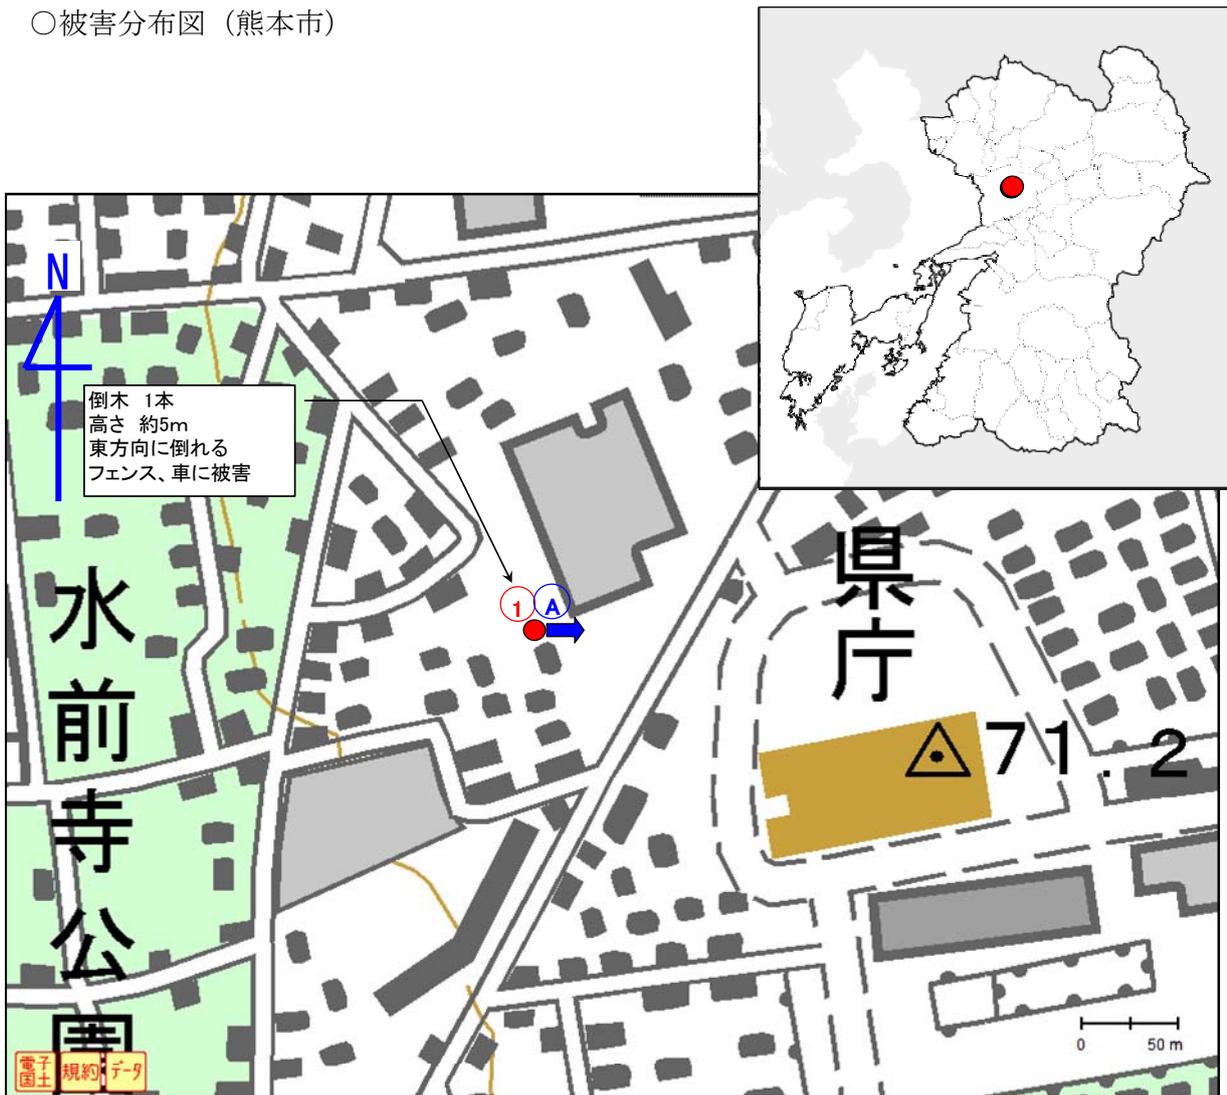
○被害分布図（熊本市）

- ①突風による被害は1件の倒木被害のみであり、被害や痕跡から風向分布は得られず、竜巻やダウンバーストの推定に結びつく情報が得られなかった。
- ②現象の特定に結びつく目撃情報などの有用な情報は得られなかった。

① ● :被害が発生した地点(番号は被害写真あり)    A :聞き取り場所  
➡ :木や物が倒れた方向
