平成 21 年 7 月 15 日に福岡県みやま市で 発生した突風について

(突風現地調査報告)

平成 21 年 7 月 21 日

福岡管区气象台

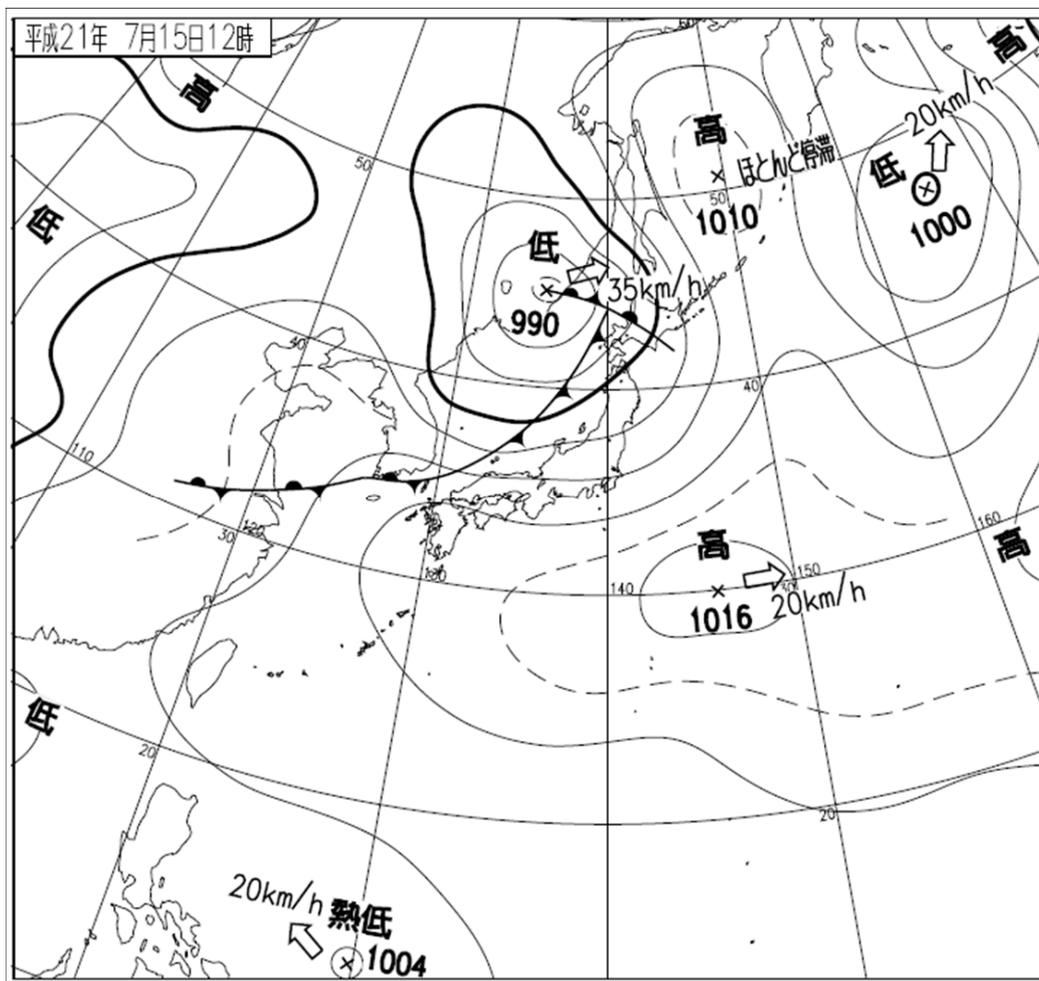
平成 21 年 7 月 15 日 12 時の地上天気図

平成 21 年 7 月 15 日は、朝鮮半島の南岸に停滞した梅雨前線付近では活発な対流活動が続いていた。そのような状況の中で、前線付近に規模の大きい積乱雲の列が形成されて南下した。積乱雲の列は 7 時ごろに対馬付近、10 時ごろには山口県から九州北部の日本海沿岸に達し、さらに南下して 13 時ごろにかけて筑後地方を通過した。

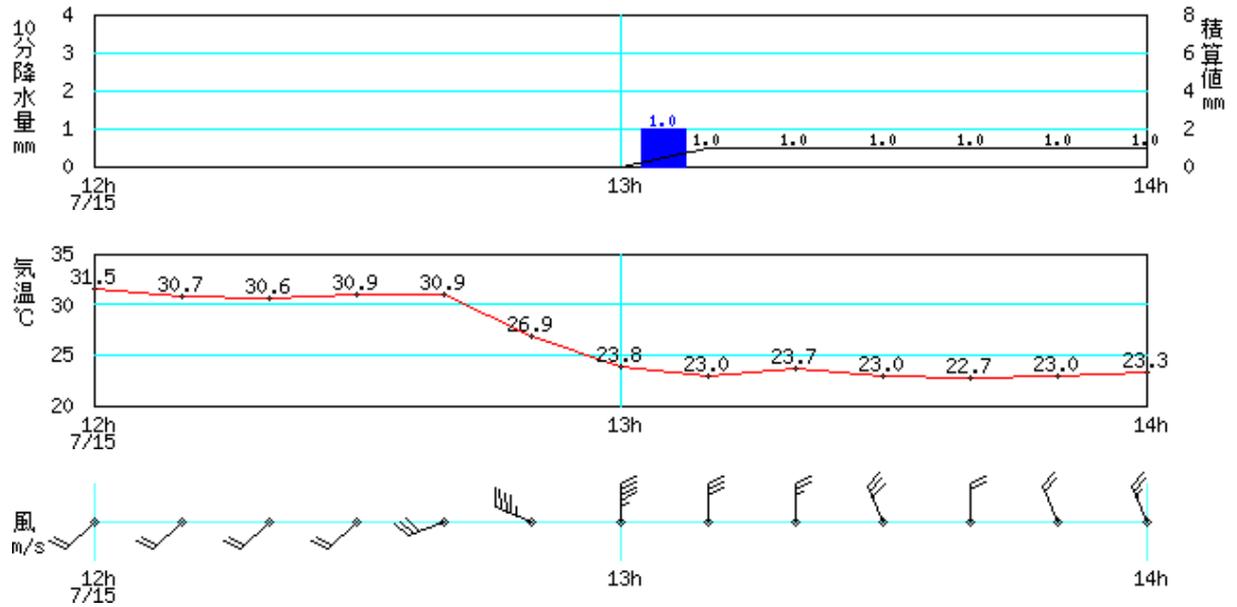
大牟田アメダス観測所の観測データ (07月15日12時~14時)

なお、周辺の地域気象観測所の観測データでは、ガストフロント通過時に特徴的な風向の急変、気温の急下降が12時頃から13時頃にみられるが、被害をもたらした現象との関係は不明である。
