平成 21 年 7 月 19 日に発生した突風について

岡山県（^{みまさか}美作市）現地調査報告書

平成 21 年 8 月 3 日

岡山地方気象台

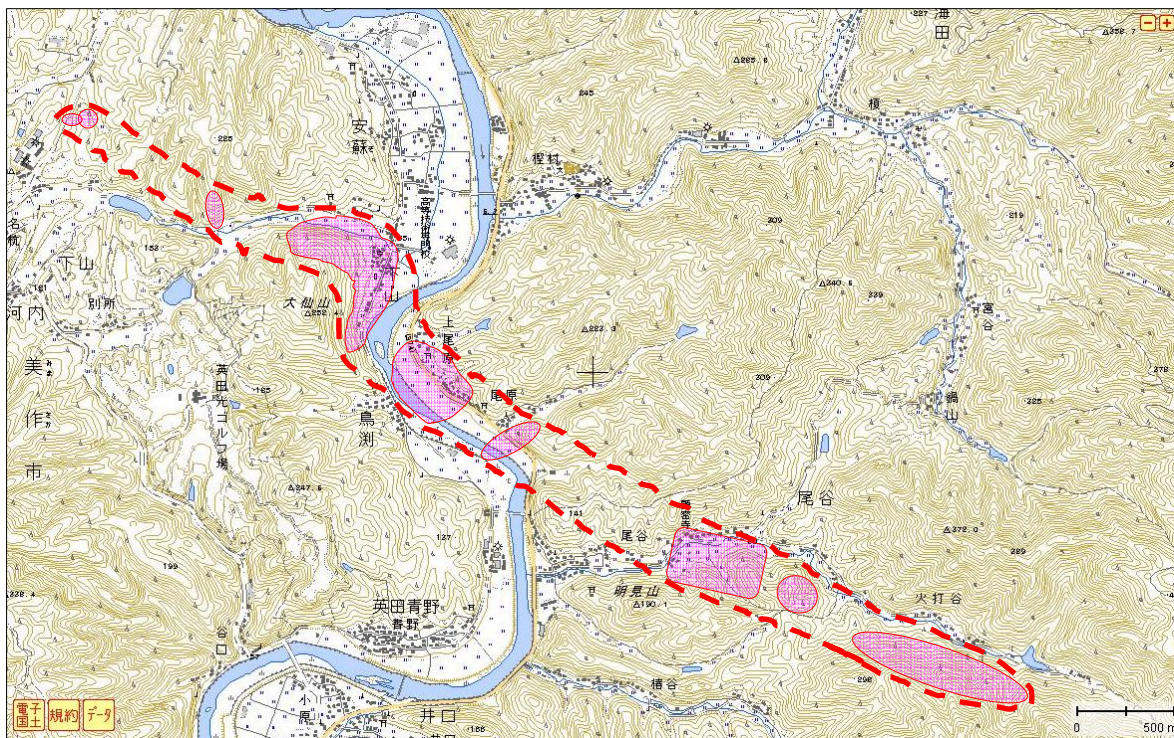
図 2 美作市突風災害の全体図

この竜巻による被害範囲は、美作市の岩見田地区から尾谷地区付近までの北西から南東に長さ約 6 km、幅約 200m の帯状の中に分布していた。

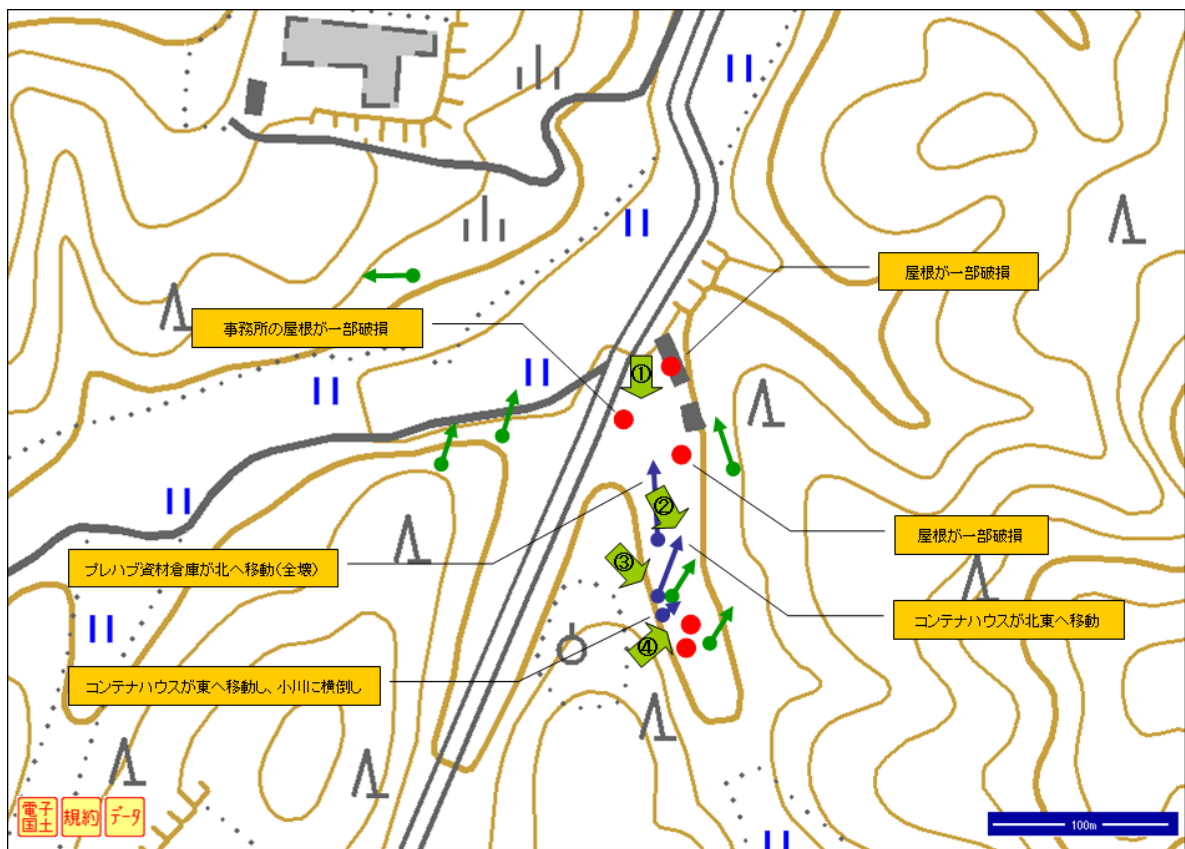
図3 岩見田地区の地図

- ・ 事務所や倉庫及び車庫の屋根一部破損
- ・ コンテナハウス倒壊1棟、横倒し1棟
- ・ プレハブ倉庫の全壊
- ・ ショベルカー前面窓ガラス破損や建築資材などの散乱
- ・ 樹木の折損複数

7 月 19 日（日）は休日だったので突風時間は分からない。翌日（20 日）、職場に来てみるとプレハブ倉庫の全壊に気づき、さらに重量が約 1 トンのコンテナハウスが横転し、飛ばされて損壊していたので驚いた。

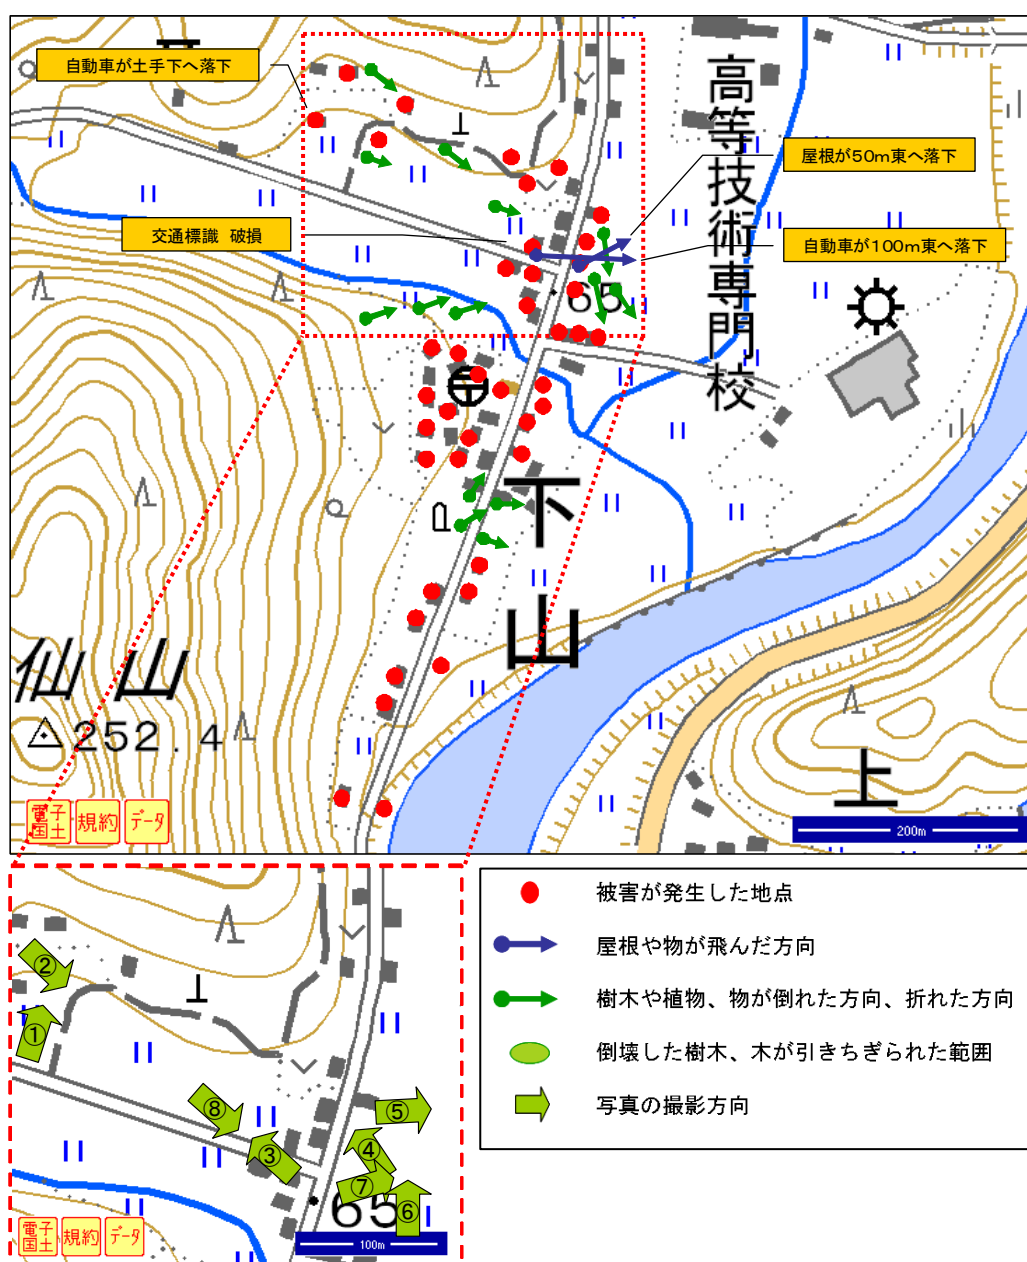
図 4 安蘇地区、下山地区の地図

- ・ 窓ガラスの飛散等による軽傷者 2 名
- ・ 家屋の全壊や屋根及び屋根瓦の飛散、窓ガラスの破損
- ・ 電柱の折損及樹木等の倒木、折損
- ・ 自動車の損壊、破損
- ・ その他（道路標識の破損など）

塵が舞っていた。最初、自分に向かって風が吹き（南風）、庭にあった 2 台の自動車が突風で山の方へ移動した。その後、風は急に反転し（北風）、気がついたら 1 台の車は反対側の土手下に落ちていた。おそらく、自動車は一度浮き上がって落ちたように思う。時間は 19 時頃で外の様子はまだ明るさが残っていた。

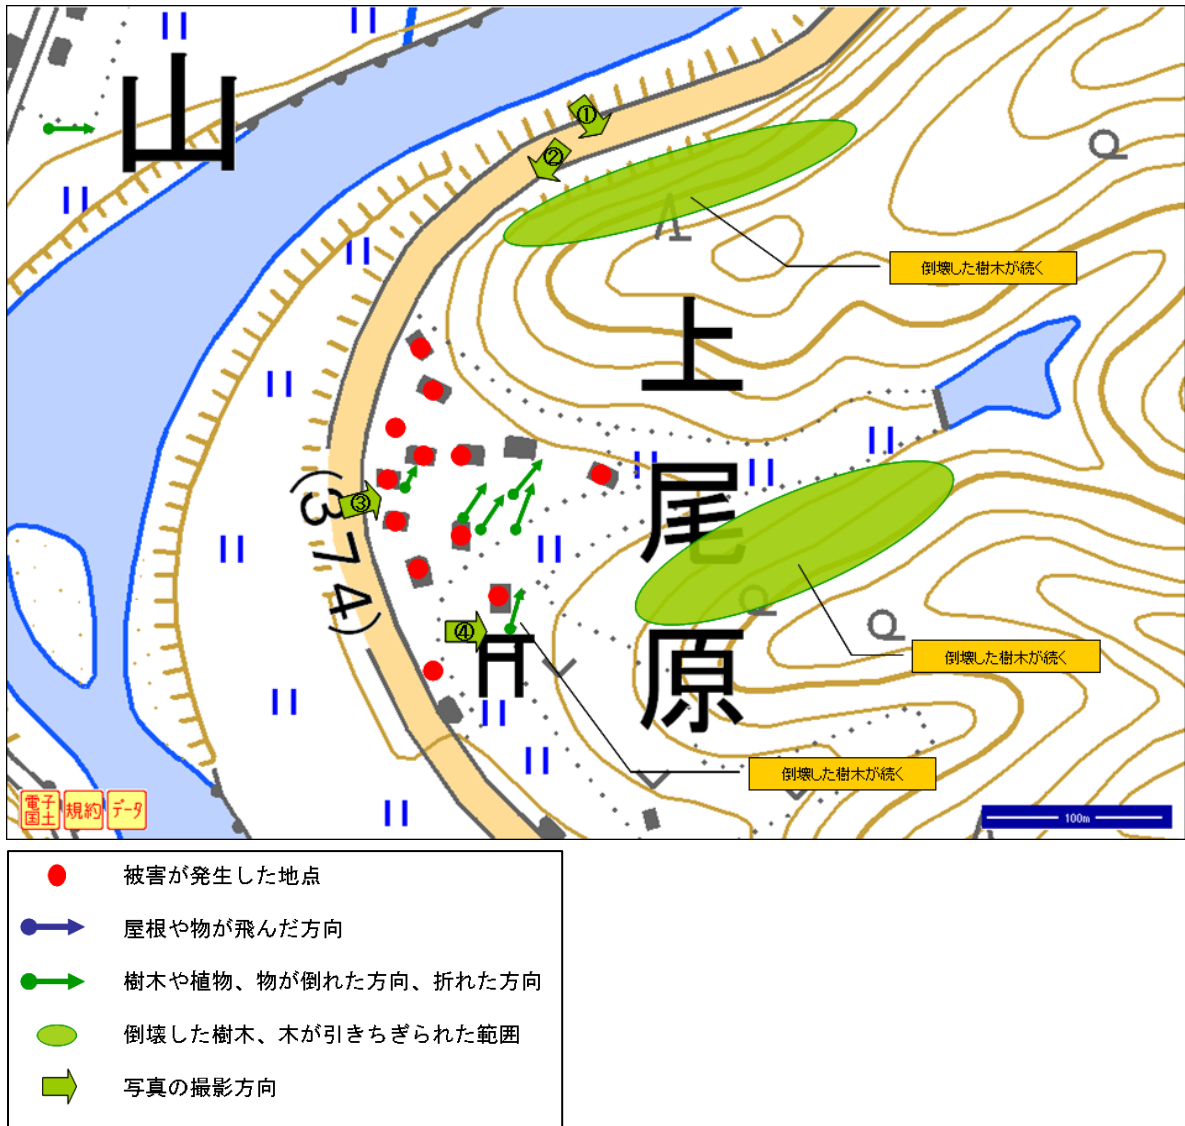
図 5 上尾原地区の地図

- ・ 家屋の屋根や屋根瓦の飛散、窓ガラスの破損、シャッターの損傷など
- ・ 樹木等の倒木、折損

19 時過ぎ頃、突風が吹き 1 階のシャッターが壊れた。また、翌日気づいたが 2 階のベランダのフェンスが何かに当たったような感じでゆがんでいた。ベランダの真下の歩道を見ると 50cm 大の岩が落ちていた(飛んで来た方向は不明)。

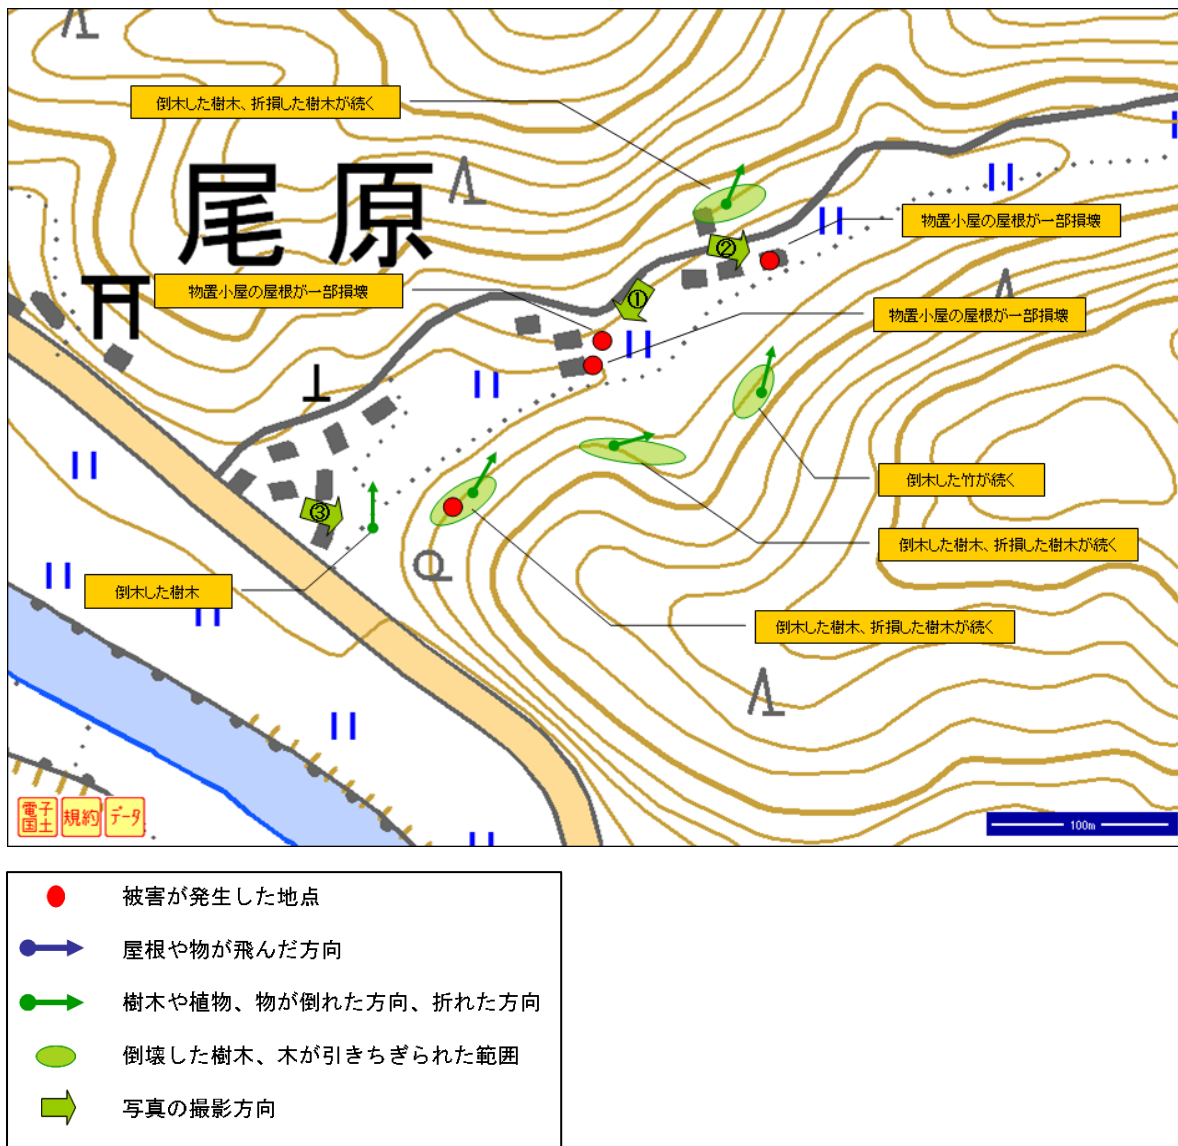
図 6 尾原地区の地図

- ・ 家屋の屋根や屋根瓦の飛散、物置の屋根の破損
- ・ 樹木等の倒木、折損

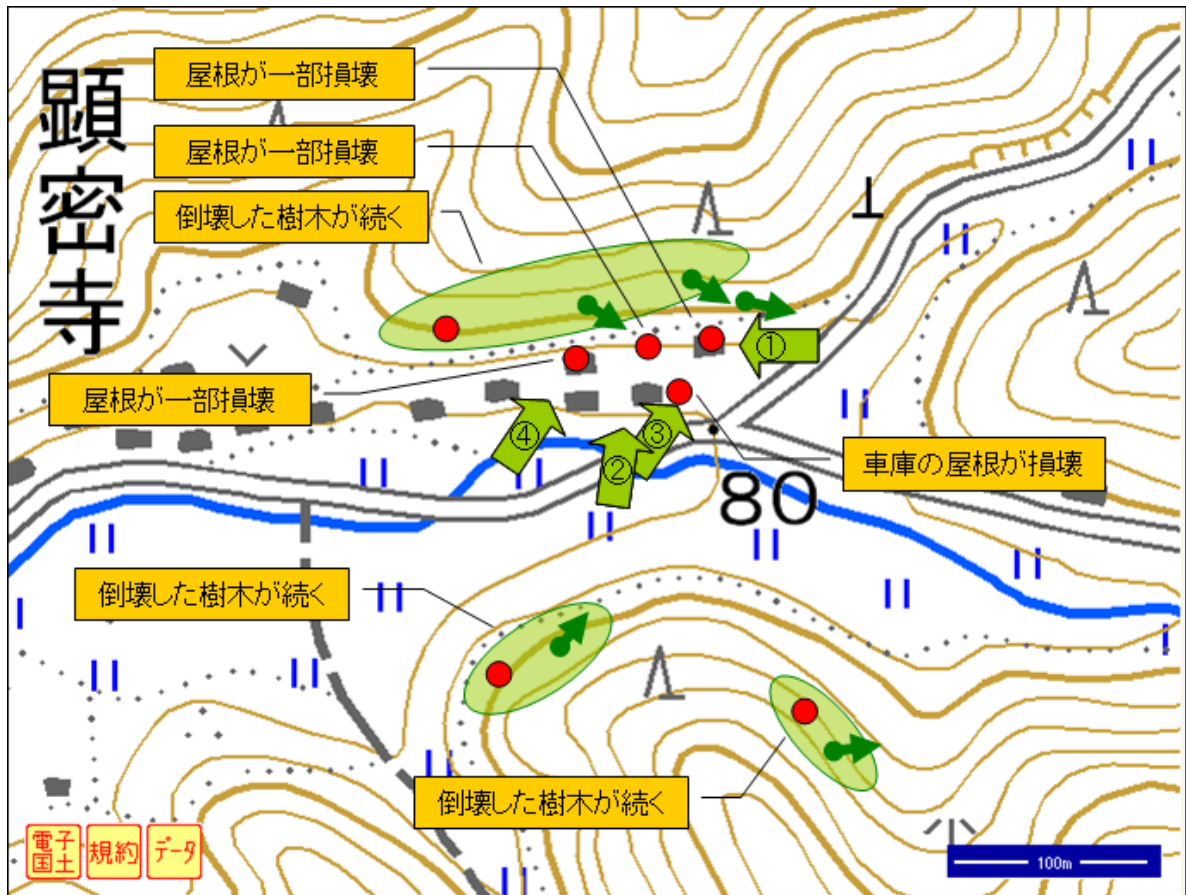
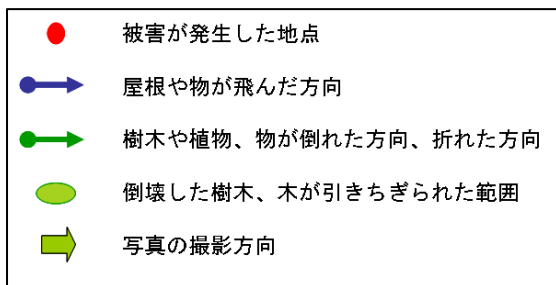
図 7 尾谷地区 1 の地図

- ・ 家屋の屋根や屋根瓦の飛散、物置の屋根の破損
- ・ 樹木等の倒木、折損
