平成 21 年 7 月 25 日に高知県安芸市で発生した 突風について

現地調査報告書

平成 21 年 8 月 3 日

高知地方気象台

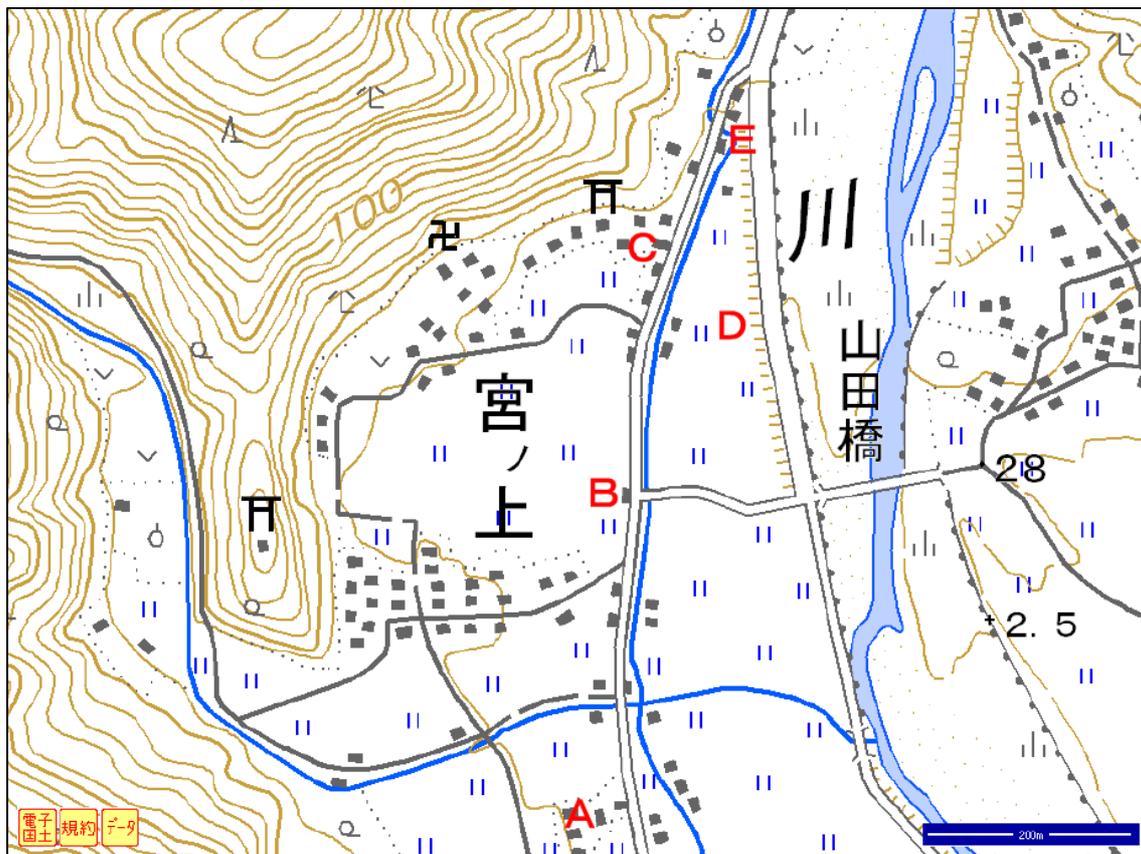
図2 聞き取り調査地点

当日、昼前くらいに安芸港付近の船内で作業していたとき、真っ黒い雲（プラスチックを燃やしたときに出る煙のような黒さ）が西の方から、今までに経験したことのないスピードで来た。安芸港からここ（聞き取り地点）まで帰って来ると、田んぼに置いていた樽（直径40cm、高さ50cmくらい）が、吹き飛んでいた。

田んぼでの農作業中、短時間であったがすごい風が吹き、桐の木をへし折った。この風だと仮にイチョウの木でも枝が折れると思った程だった。時間は10分未満の出来事だった。ビニールハウスのビニールが飛んで、ハウスの骨組みも壊れた。

当日11時前くらいに、ブオーツという音を聞いた。桐の木が折れた。ビニールハウスが飛んだ。家の瓦が飛んでいった（落下場所は不明）。

田んぼで農作業をしていたら、11 時前に、黒い見たこともないようなものが、南西方向の山から下りてくるのを見た。トタンなどが宙に巻き上げられていた。屋根瓦が壊れた。避難した車が揺れていた。ゴォーという音がした。風向きが急変した。ひょうは降っていない。

11 時頃、安芸駅付近で買い物をしているとき、北の方向に墨汁を流したような黒く低い雲を見た。ひんやりさと生暖かさの両方の変化を感じた（順番は定かでない）。雲の様子を見て胸騒ぎがして急ぎ車で帰宅した。途中スコールのような雨が降っていた。家の表側（西側）の草が北から南に向けて一様に倒れていた。家の裏側（東側）では草が南から北に向けて一様に倒れていた。どこかの家のトタン板が家の敷地に飛び込んできていた。

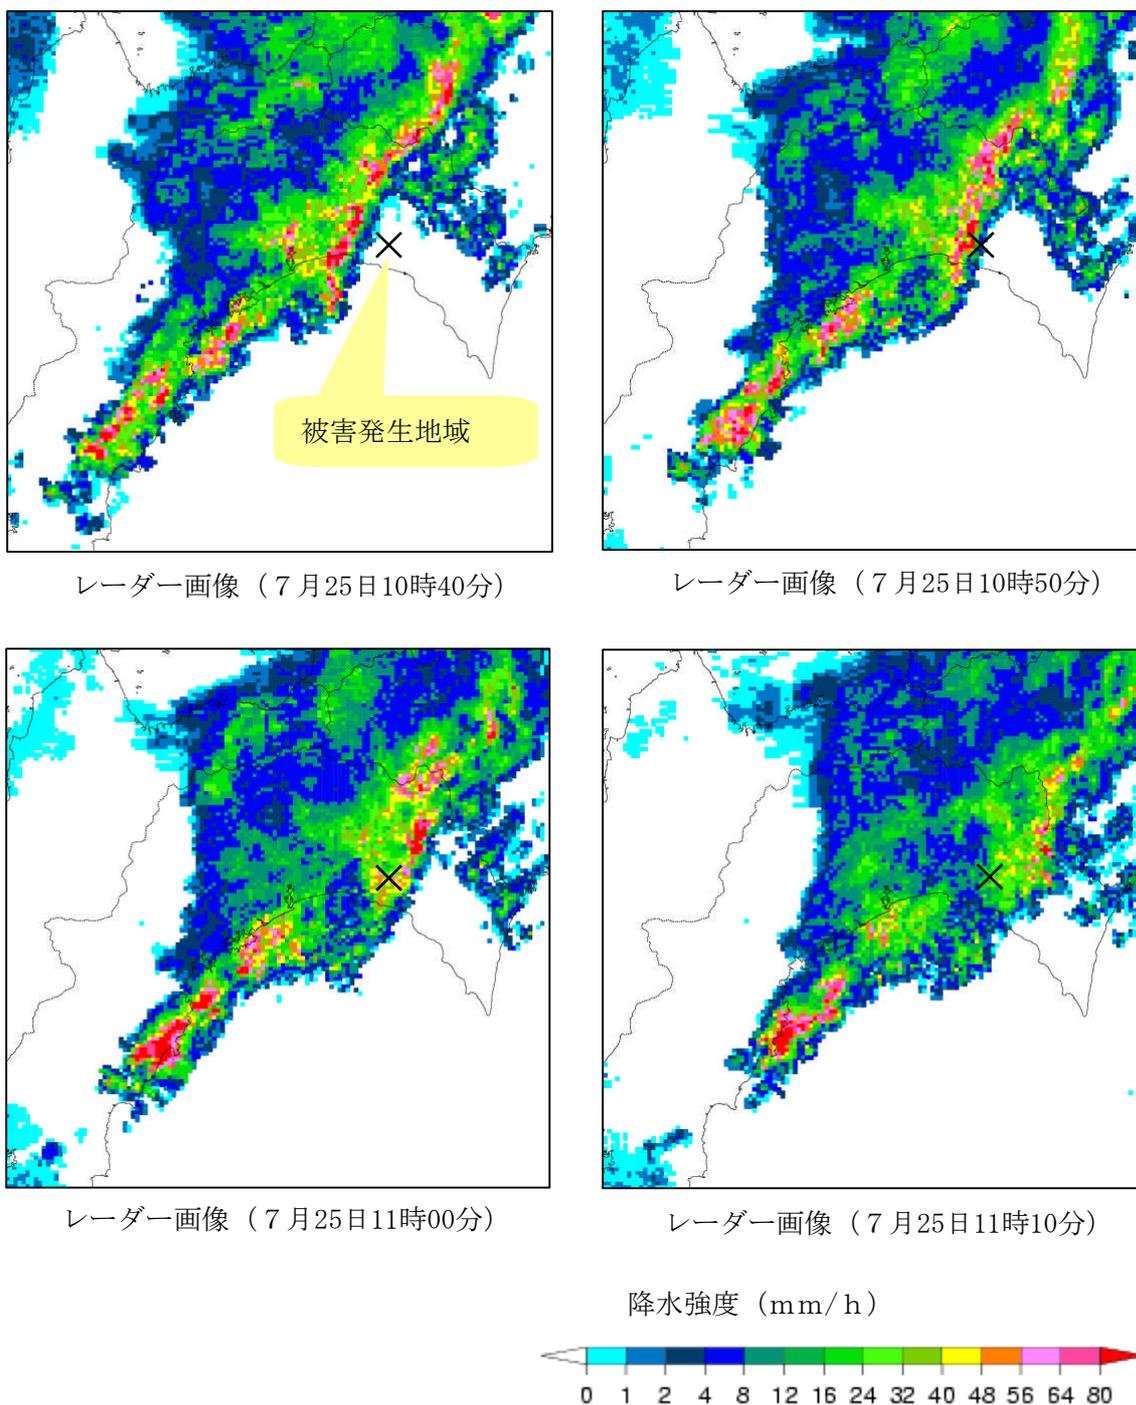
図9 レーダーエコー強度図 (全国合成レーダー)
平成 21 年 7 月 25 日 10 時 40 分～11 時 10 分
図中×印は被害発生地域を示す。

高知県安芸市で突風害の発生した時間帯のレーダーによる雨雲の様子
