現地災害調査速報

平成21年10月8日に千葉県山武郡九十九里町、山武市で発生した突風について

平成21年10月9日

銚子地方气象台
東京管区气象台

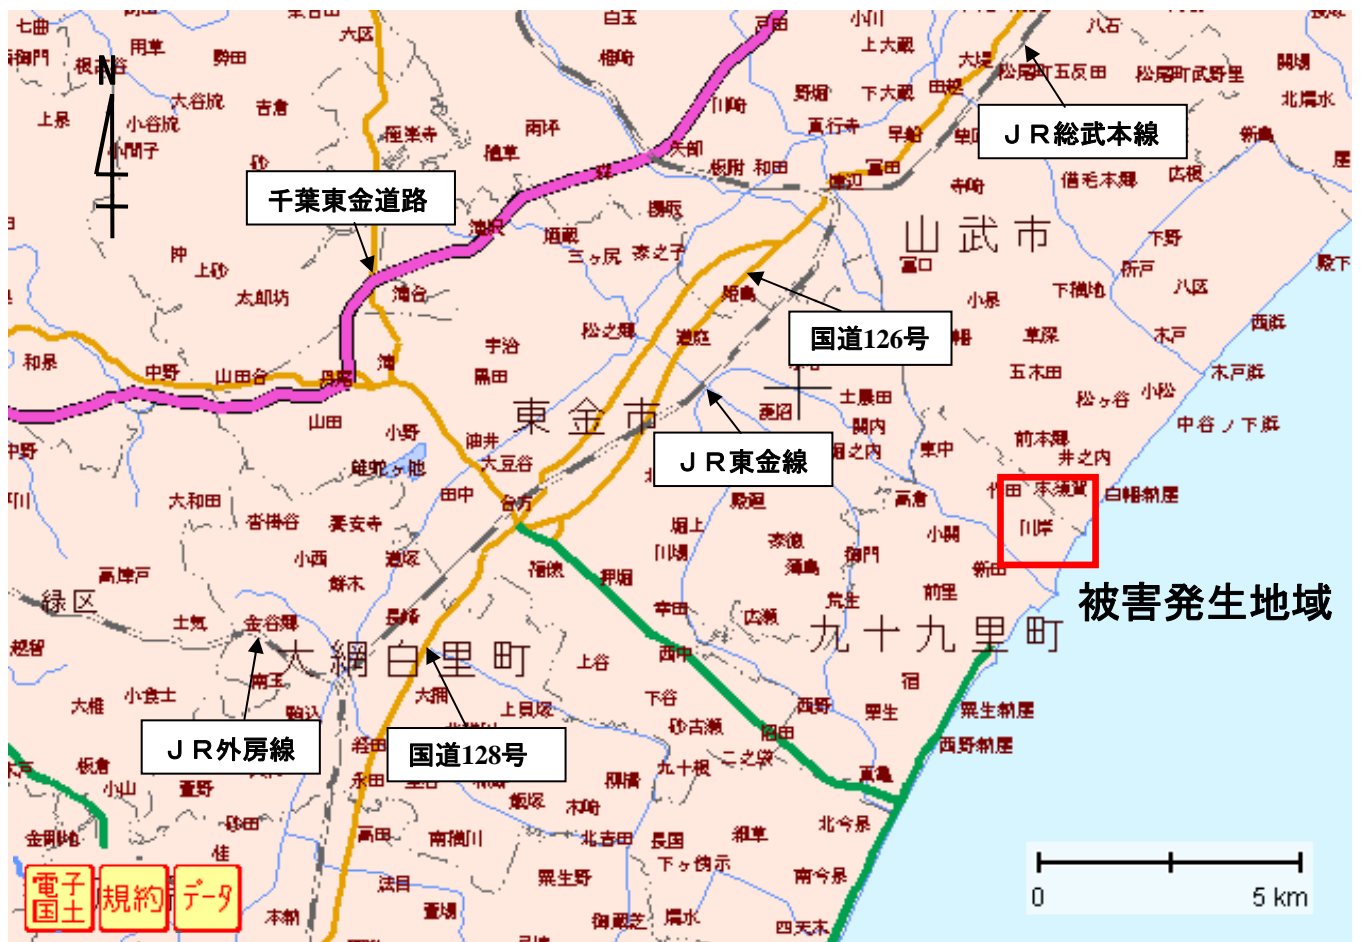
○被害発生地域図（千葉県山武郡九十九里町、山武市）

- ①被害の発生時刻に被害地付近を活発な積乱雲が通過中であった。
- ②被害や痕跡は、断続的であるが長さ約1.5km、幅20～30mの極めて細い帯状に分布していた。
- ③被害や痕跡から推定した風向の一部に回転性がみられた。

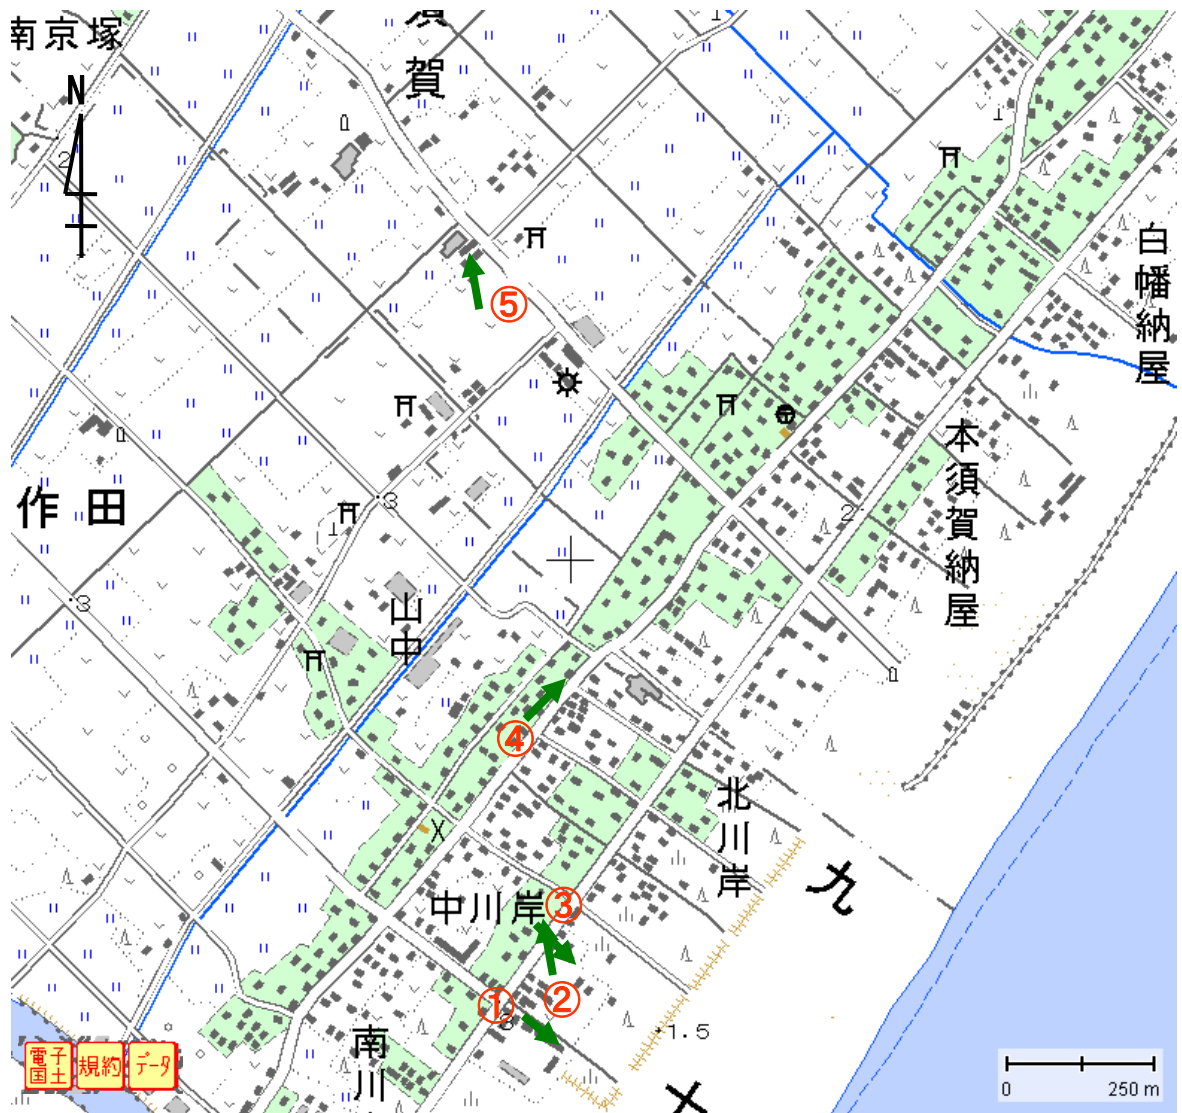
○写真撮影位置方向図

➡ は写真を撮影した方向
番号は写真を撮影した位置で、各被害状況写真の番号に対応している。
