現地災害調査速報

平成21年10月8日に茨城県土浦市、北相馬郡
利根町から龍ヶ崎市で発生した突風について

平成21年10月28日

水 戸 地 方 気 象 台
東 京 管 区 気 象 台

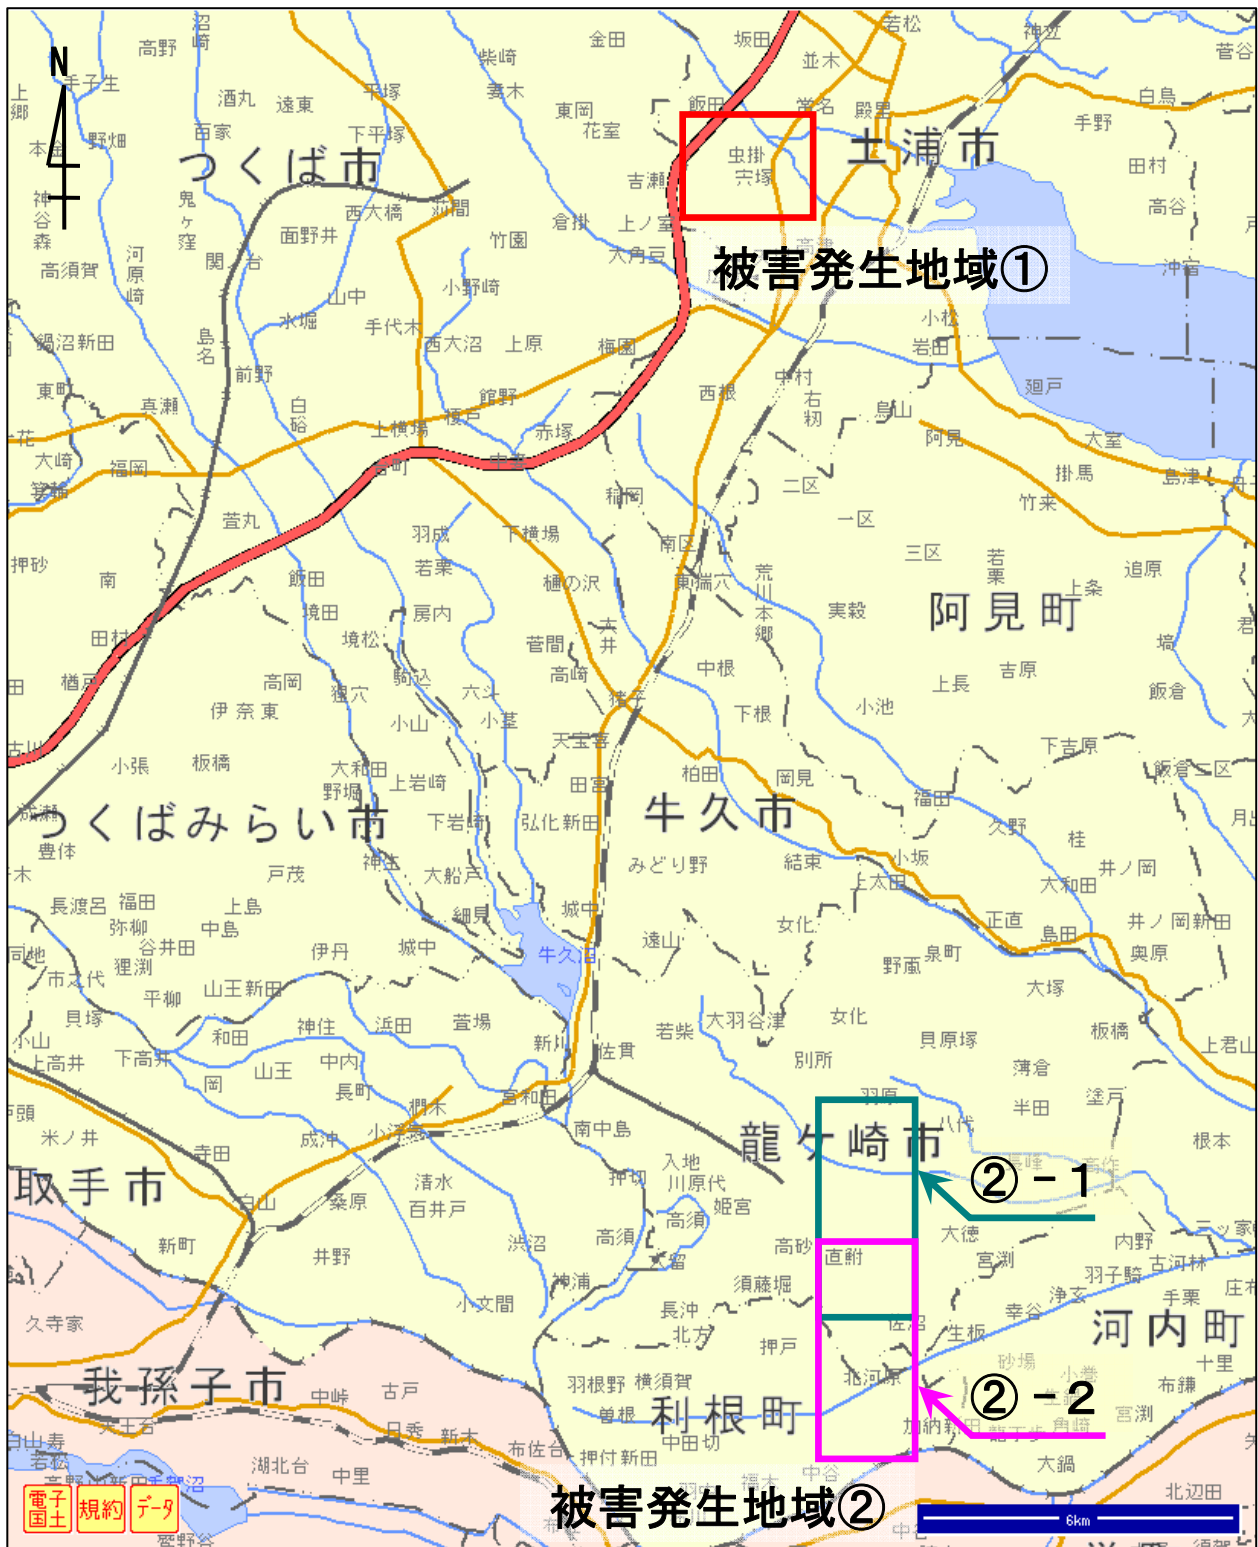
○被害発生地域図（茨城県土浦市、北相馬郡利根町～龍ヶ崎市）

- ・人的被害 負傷者2名
- ・住家被害 全壊 1棟、半壊 11棟、一部破損 94棟
- ・非住家等被害 全壊 16棟、半壊 7棟、一部破損 26棟

- ・人的被害 負傷者4名
- ・住家被害 全壊 0棟、半壊 5棟、一部破損 109棟
- ・非住家等被害 全壊 13棟、半壊 1棟、一部破損 26棟
- ・車両被害 19台

- ・住家被害 全壊 0棟、半壊 0棟、一部破損 7棟
- ・非住家被害 全壊 0棟、半壊 1棟、一部破損 13棟

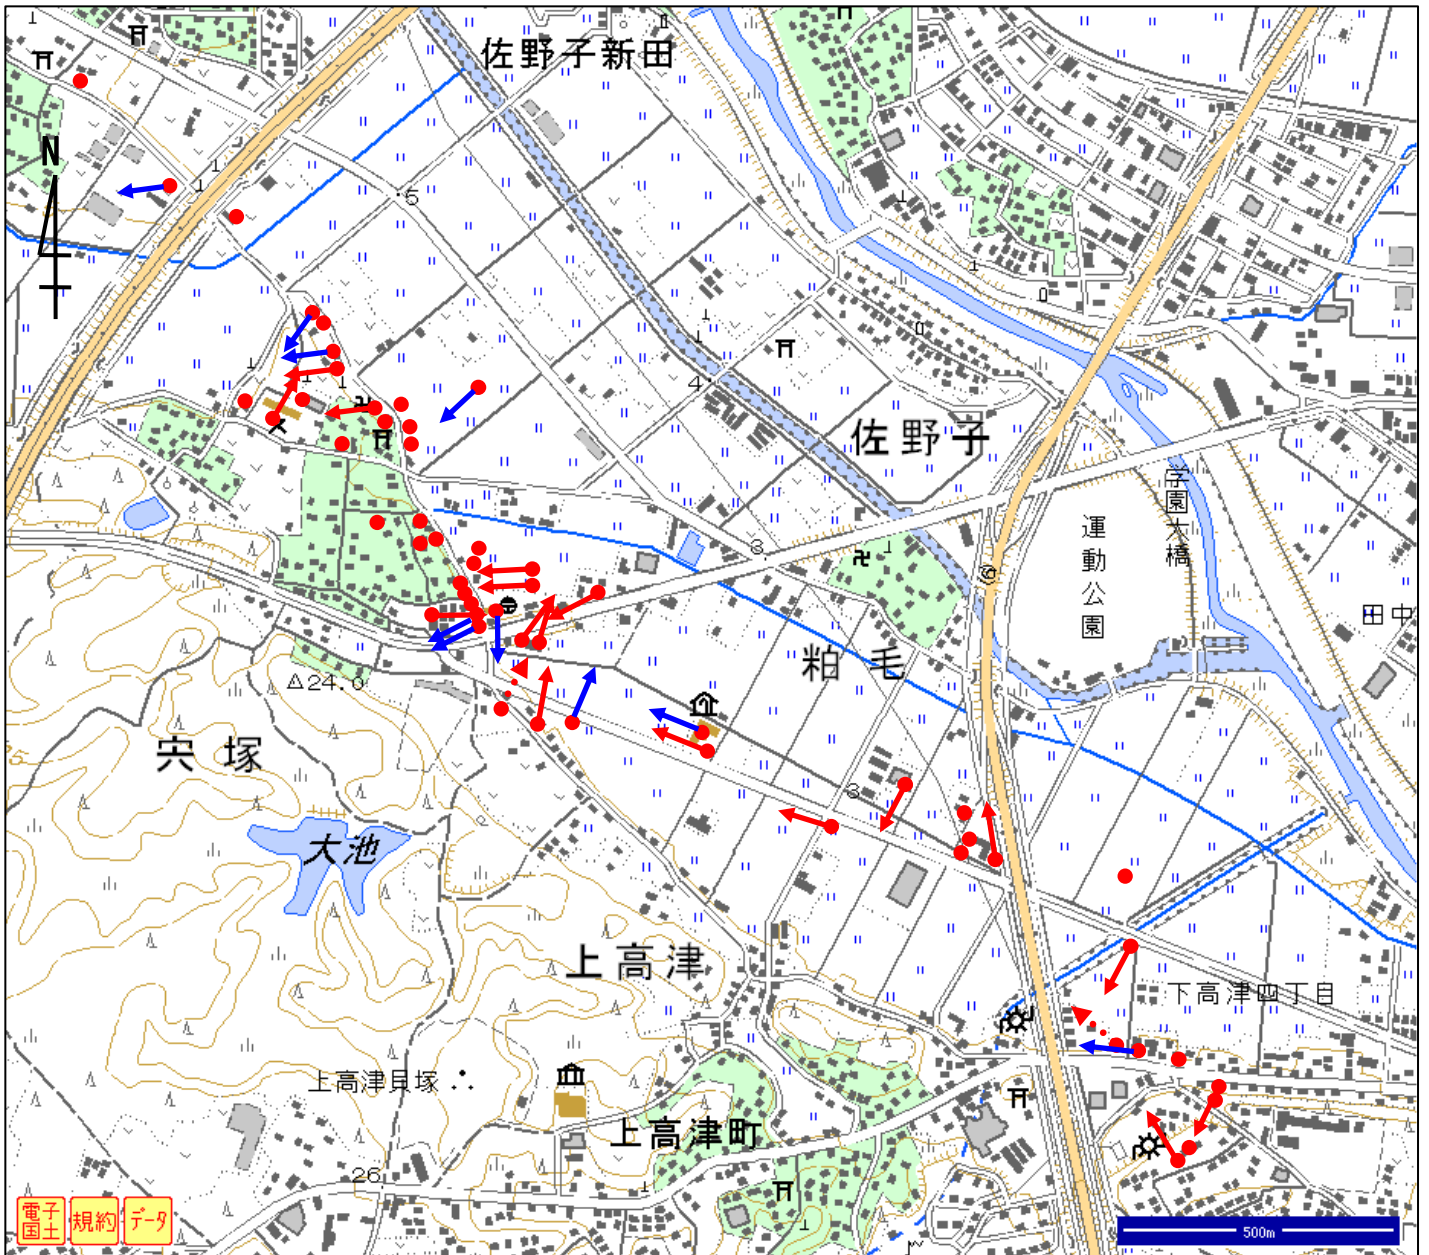
○ 被害発生地域① 拡大図（茨城県土浦市）

この突風をもたらした現象は、竜巻と推定した。

- ・被害の発生時刻に被害地付近を活発な積乱雲が通過中であった。
- ・被害や痕跡は長さ約2.8km、幅約200～300mの帯状に分布していた。
- ・被害や痕跡から推定した風向に回転性がみられた。

この突風の強さは藤田スケールでF1と推定した。

- ・複数の住家で屋根瓦の飛散がみられた。
- ・風圧による窓ガラス割れが複数あった。
- ・倉庫の屋根の飛散がみられた。
- ・直径20～30cm程度の樹木の幹折損が複数みられた。
- ・住家の屋根の飛散がみられたが、周囲の状況からF2の可能性は低いとみられる。

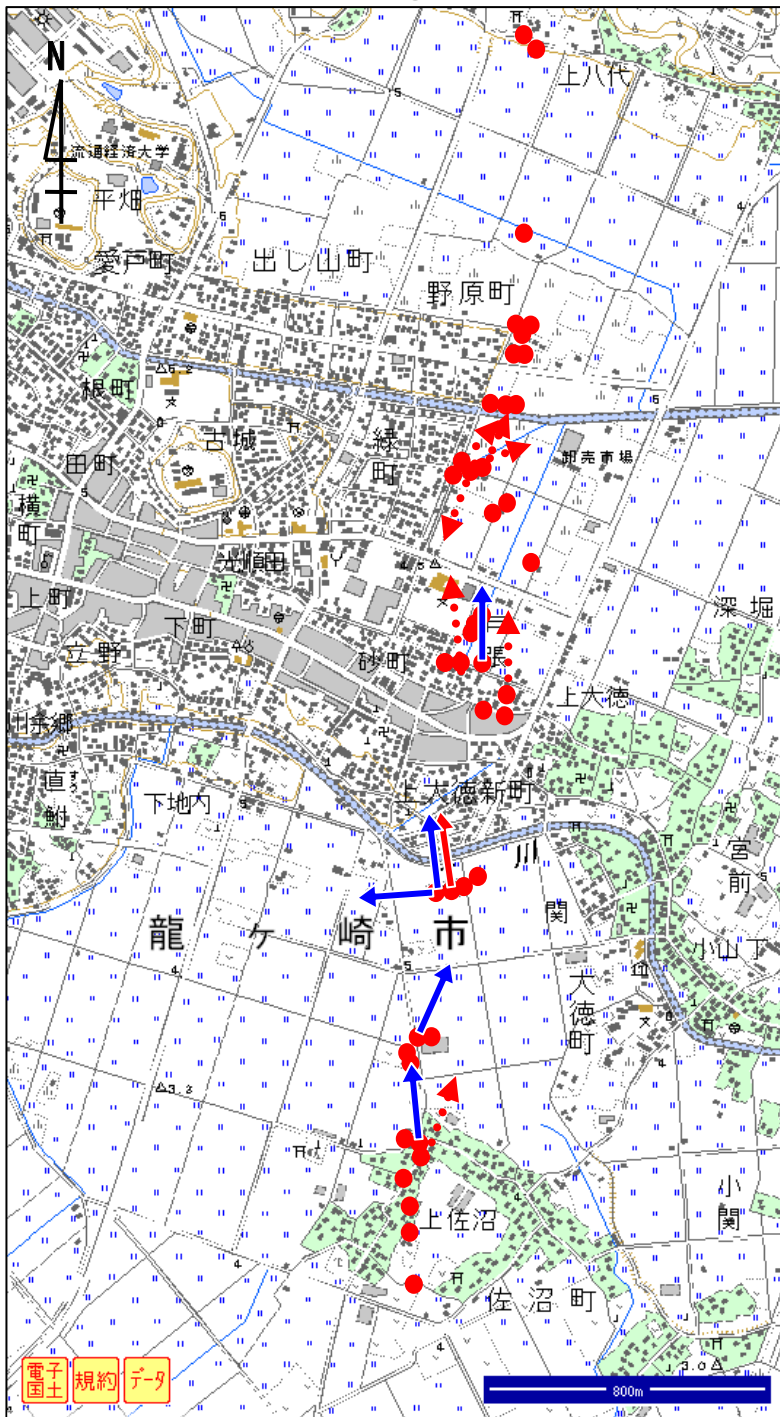
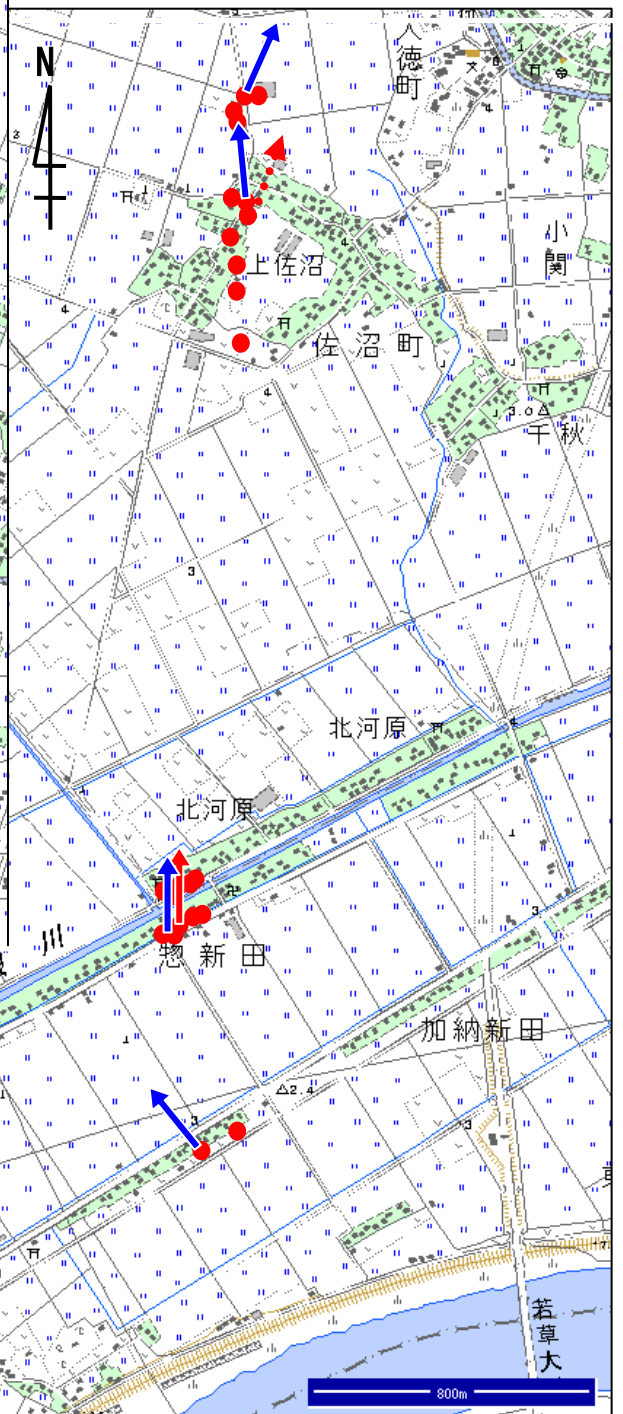
○ 被害発生地域② 拡大図（茨城県北相馬郡利根町～龍ヶ崎市）

この突風をもたらした現象は、竜巻と推定した。

- ・被害の発生時刻に被害地付近を活発な積乱雲が通過中であった。
- ・被害や痕跡は断続的であるが長さ約6.0 km、幅約100～200mの帯状に分布していた。
- ・被害や痕跡から推定した風向の一部に収束性や回転性がみられた。
- ・激しい風はごく短時間だったという証言があった。

この突風の強さは藤田スケールでF1と推定した。

- ・複数の住家で屋根瓦の飛散がみられた。
- ・木造の倉庫の倒壊が複数みられた。
- ・住家屋根の一部飛散がみられたが、周囲の状況からF2の可能性は低いとみられる。
