平成 21 年 11 月 13 日に宮崎県川南町で発生した
突風について

(現地調査結果の速報)

平成 21 年 11 月 17 日

宮崎地方気象台

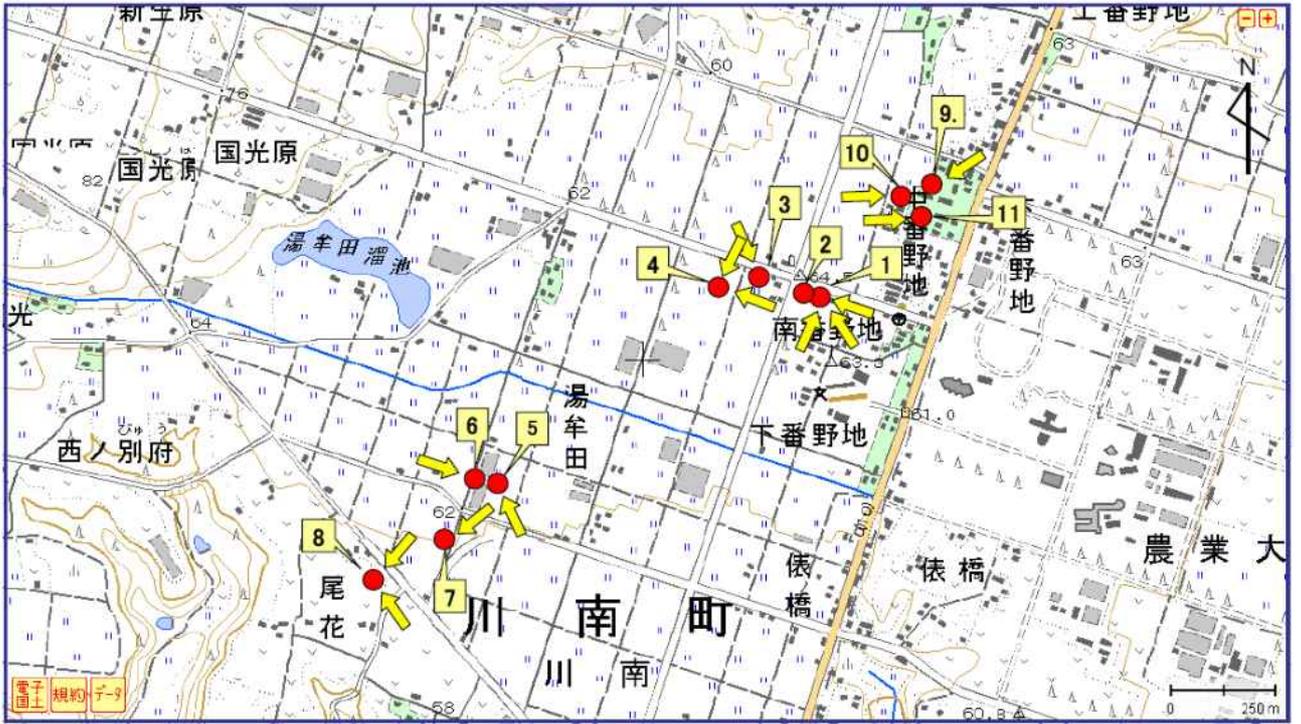
No1

・民家倉庫のトタン屋根が西方向へおよそ 115m 飛散

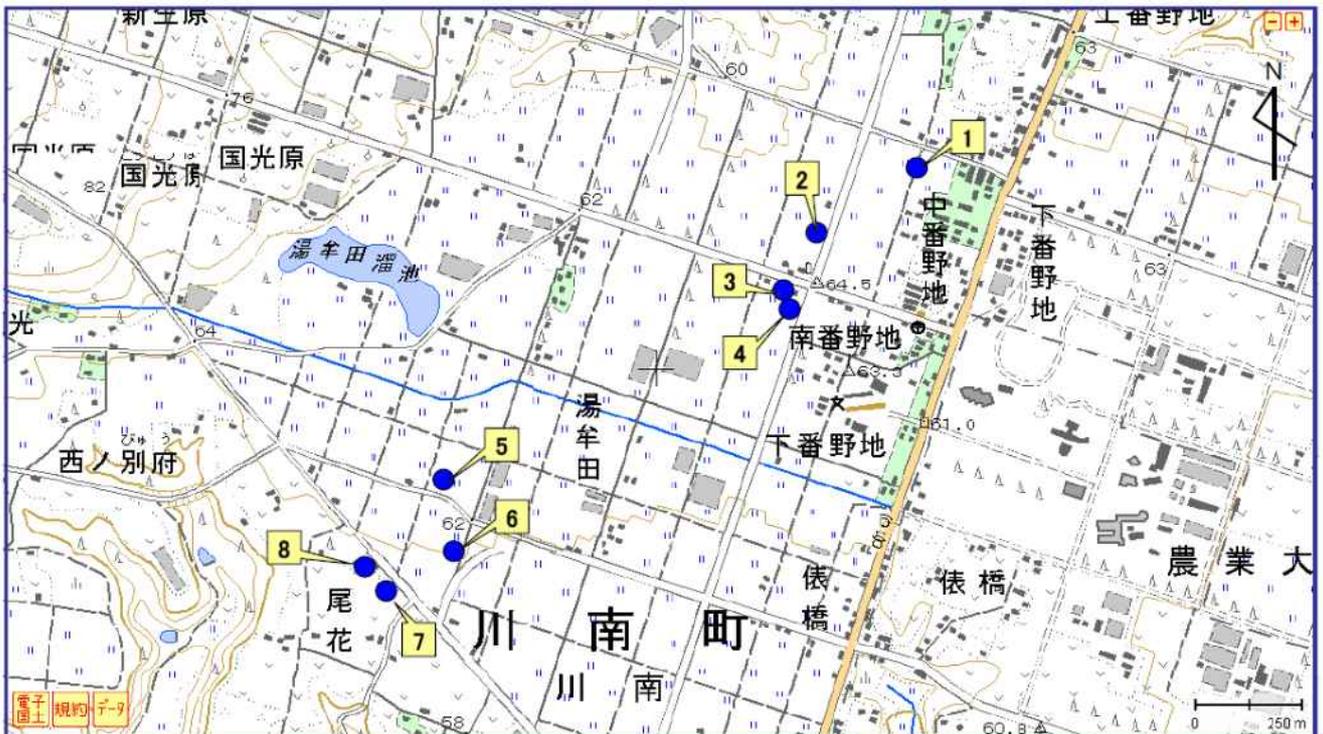
聞き取り場所及び調査結果

- ・上空から降りてきた筋状の物と地面から立ち上がった物がつながり竜巻になる過程を目撃した。
- ・バリバリという音を聞いた。
- ・鉄工所の終業（17時）のチャイムの後だった。
- ・目撃地点では傘がさせないほど北風が強かったのに、音がした方向約250m先の木が北側に揺れていて不思議に思っていたら、その木の左側（北側）で竜巻が発生した。
- ・竜巻の発生時は雨が弱まっていた。
- ・発生してから見えなくなるまで30秒程度。
- ・上空に色んな物が巻き上げられて、左回りに回転していた。
- ・トタンのようなものが飛ばされるのを見た。
