平成 22 年 4 月 29 日に高知県安芸市で発生した 突風について

現地調査報告書

平成 22 年 5 月 14 日

高知地方气象台

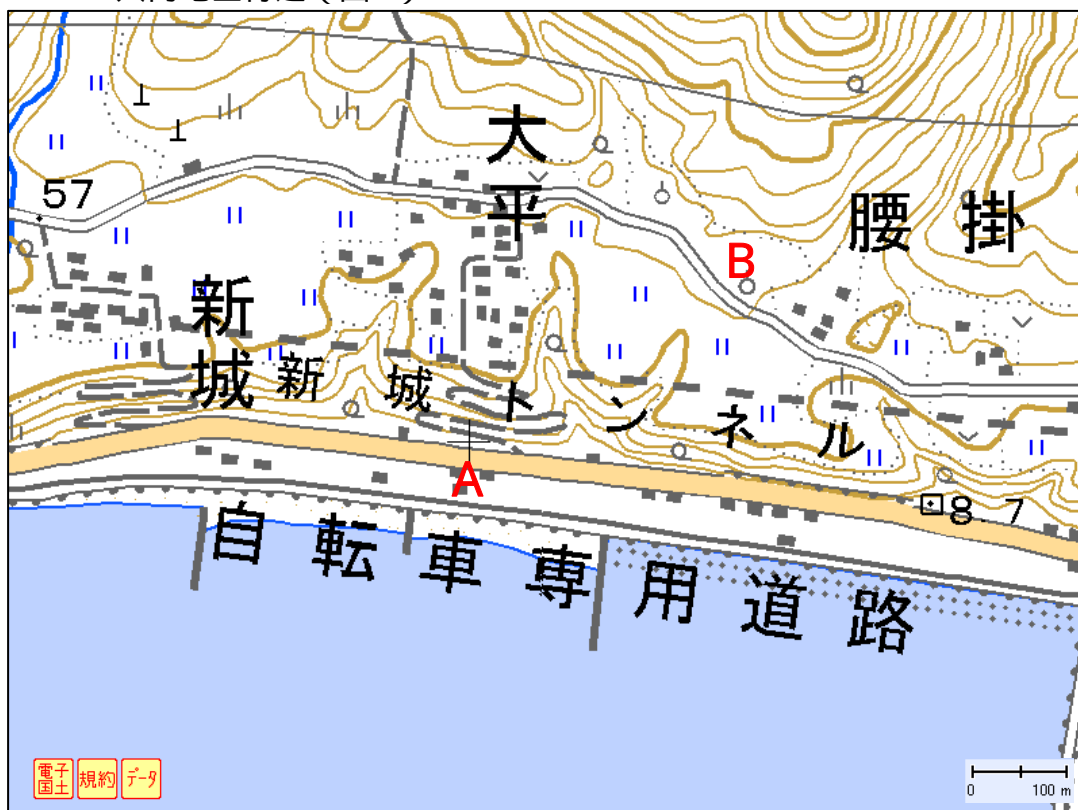
図 2 穴内地区付近聞き取り調査地点

就寝中に雷が鳴って怖くて起きた。時刻は 29 日 02 時ぐらいだった。雷も雨も強くて、ガタガタと音が聞こえて台風のような感じだった。

就寝中に大きな雷の音で目が覚めた。家が揺れて怖かった。

就寝中に大きな雷の音で目が覚めた。家が揺れて怖かった。時刻は 29 日 02 時ぐらいだった。雨と雷が強く、ゴーツバリバリという音がして、何かの破片が飛んできて自宅の窓ガラスに当たった。雷などの音は 10 分ぐらいで終わったので、家の外へ出たら、いろいろな物が飛散していた。

29 日 02 時すぎぐらいに雷の音が 4、5 回鳴った後、強い雨が降ってきた。その後ゴーという音がしたかと思ったらバラバラと何かが降ってきた。雷雨は 10 分から 20 分続いた。収まった後、外に出たらいろいろなものが飛散していた。停電があった。

29 日 01 時頃すごい雷の音がし、01 時 30 分頃にビニールハウスを管理しているコンピュータを止めに来た。作業中の 02 時頃にもものすごいゴンゴンという音がし、ハウスが揺れ出した。ゴーというとんでもない音がしたと思ったら大雨になった。雨と雷がものすごかった。雨が止んだ後、外に出てみたら、ビニールハウスは破れて柱は浮いていた。また天窓がねじれてビニールハウスがやや東側に寄っていた。ビニールハウスの中の作物（ピーマン）は、かき混ぜられたようにグチャグチャになっていた。

ビニールハウスのコンピュータを止めるために作業していた 29 日 02 時頃、雨と雷が強く、わずかな間だが、ゴーというとんでもない音がした。風も強かった。ビニールハウスの向きが斜めになった。豆電球が点灯していたので停電はなかったと思う。このビニールハウスは通常のビニールハウスより強固に作っており、これほどの被害を受けるとは思っていなかった。

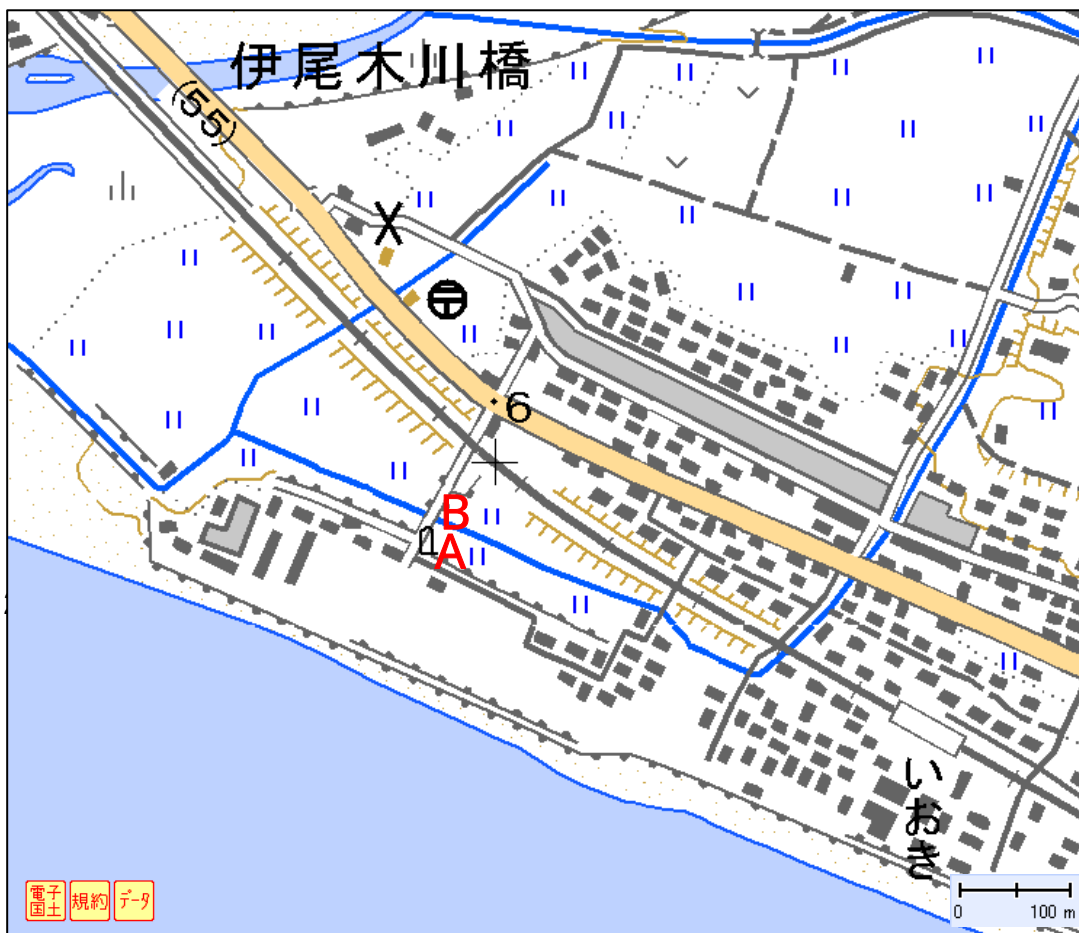
図 3 伊尾木地区の聞き取り調査地点

就寝中に雷の音で目が覚めた。洗濯物を外に干してあったので家の中に取り入れた。その後急に強い雨が降り、ゴーという音が 30 分程度続いた。時刻は 29 日 01 時 30 分から 02 時 00 分にかけてだった。家が持ち上がる感じがした。とにかくすごい音だった。停電はなかった。

就寝中に雷の音で目が覚めた。まず雷、次に強い雨、その次に突風。ゴーという音に近いが経験したことのない音がして鉄筋の家が揺れた。怖かった。

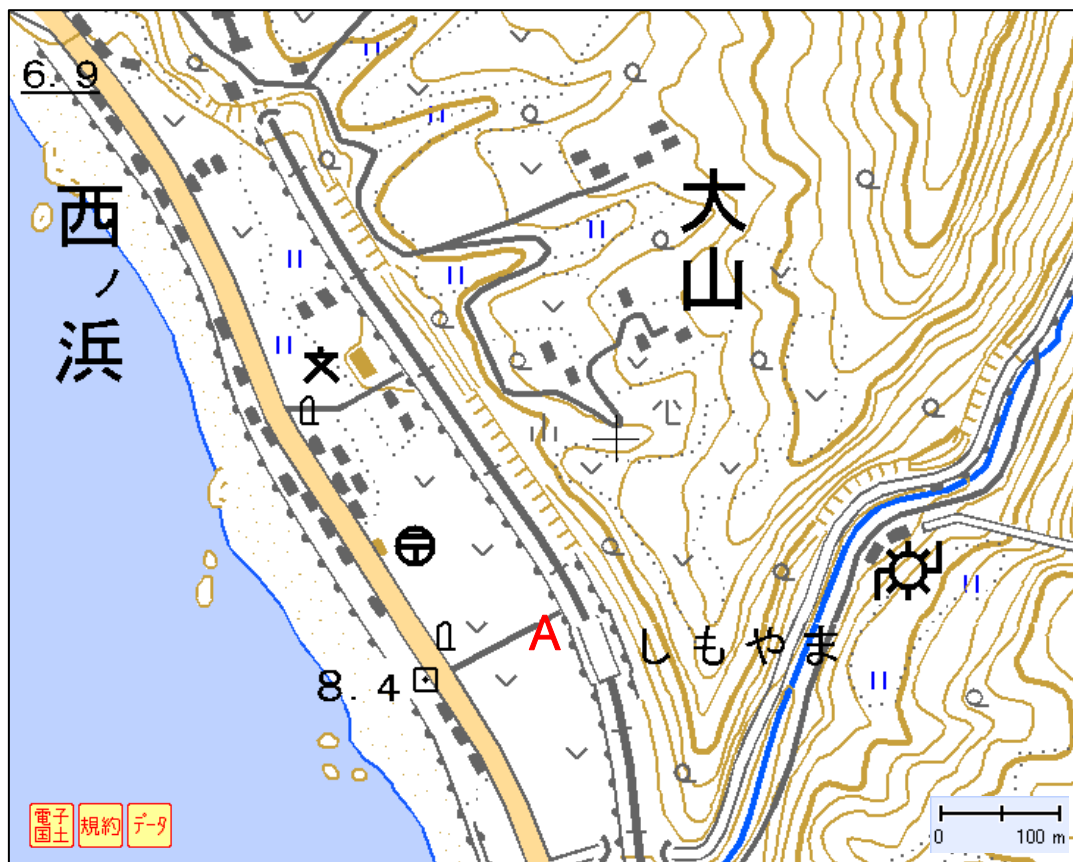
図 4 下山地区の聞き取り調査地点

当時は地点 A から西へ 50m 以内にある自宅にいて、雨の音に気付き外を見た。同時に雷が鳴っていた。また台風と同レベルのような風が吹いていた。時刻は 29 日 01 時 30 分から 02 時 00 分にかけてだった。

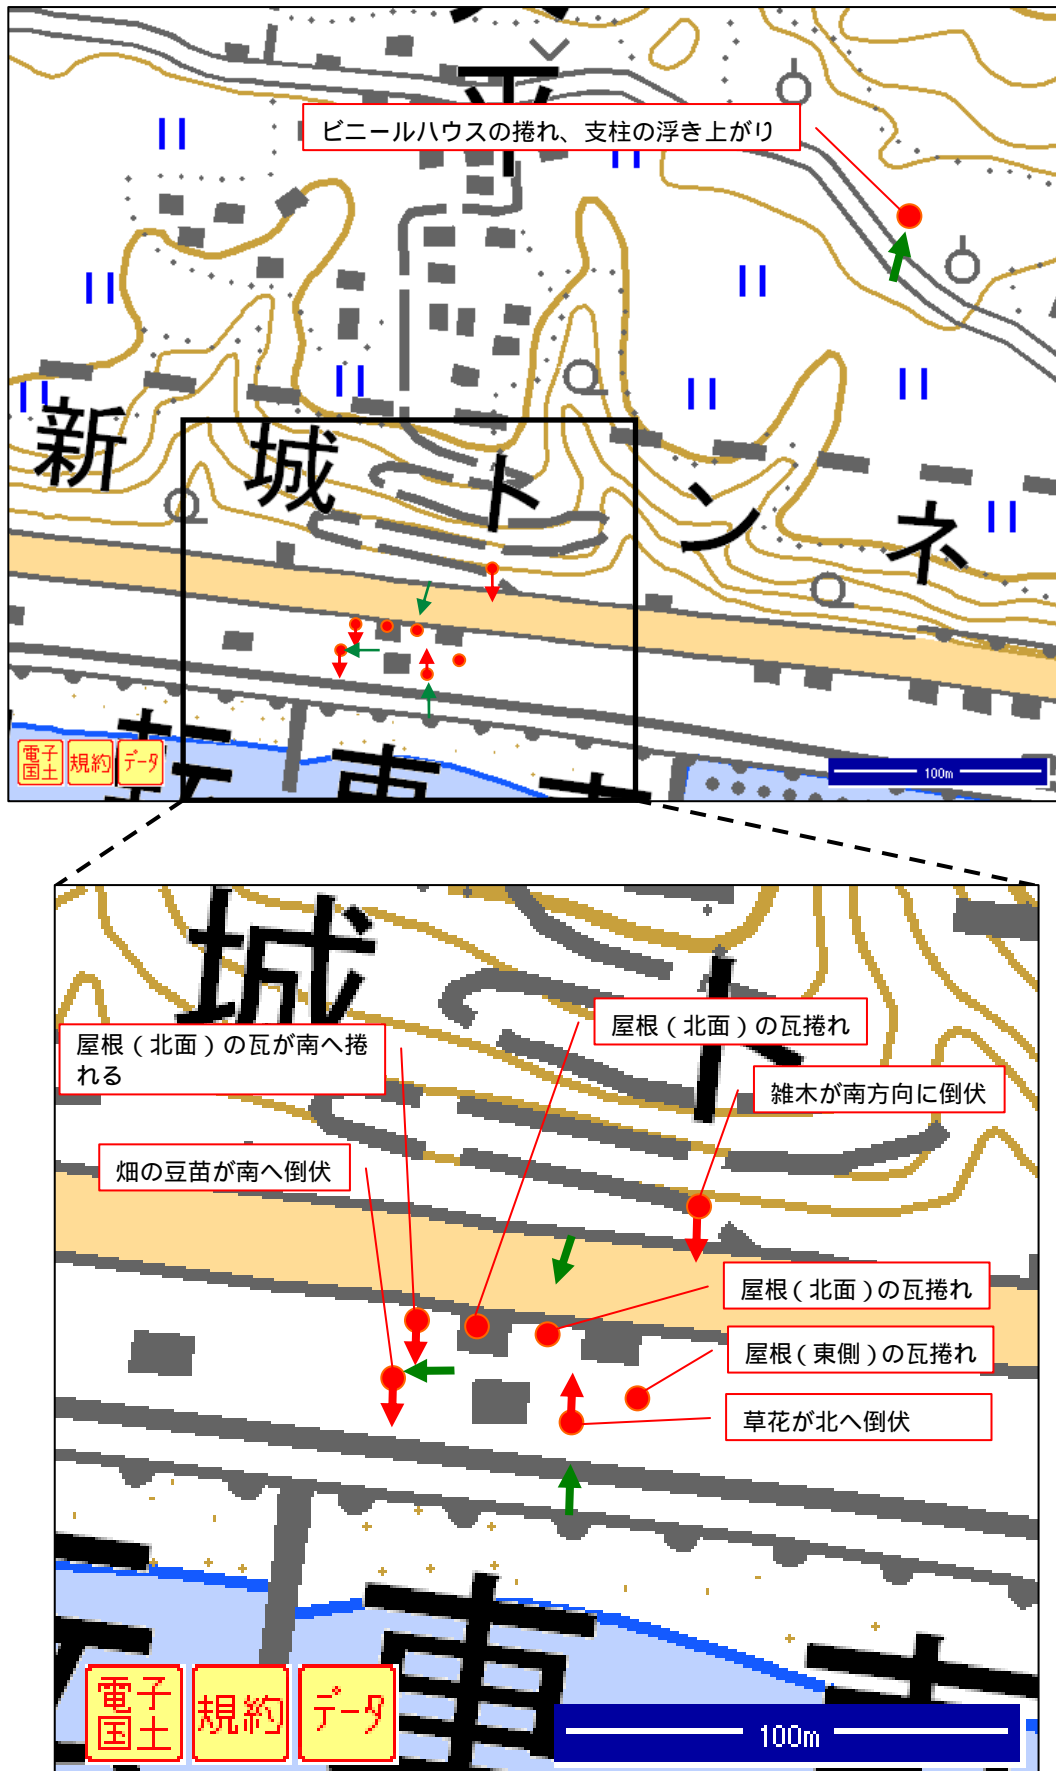
図 5 穴内地区被害発生地域図

この突風をもたらした現象は、「竜巻」の可能性が高いと判断した。

（根拠）

被害の発生時刻に被害地付近を活発な積乱雲が通過中であった。

被害や痕跡から推定した風向に回転性を示す部分があった。

被害や痕跡は断続的であるが線状に分布していた。

激しい風は短時間であったという証言が複数あった。

2.1.2 強さ（藤田スケール）

この突風の強さは藤田スケールで F0 と推定した。

複数の住家における屋根瓦の捲れがあった。

複数のビニールハウスの変形があった。

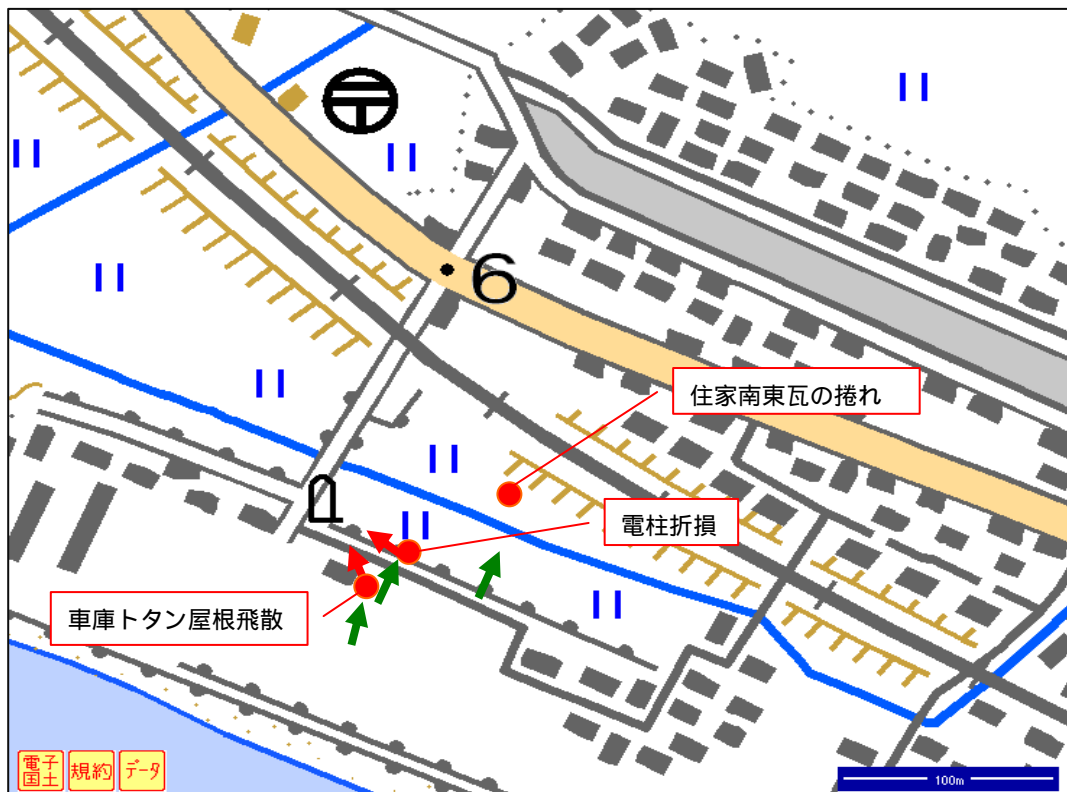
図 6 伊尾木地区被害発生地域図

この突風をもたらした現象は、特定できなかった。

（根拠）

被害範囲が比較的狭く、被害や痕跡の分布に帯状、円など竜巻やダウンバーストの特徴は見られなかった。

聞き取り調査からも、現象の特定に結び付く目撃情報や証言は得られなかった。

2.2.2 強さ（藤田スケール）

この突風の強さは藤田スケールで F0 と推定した。

複数の住家における屋根瓦の捲れがあった。

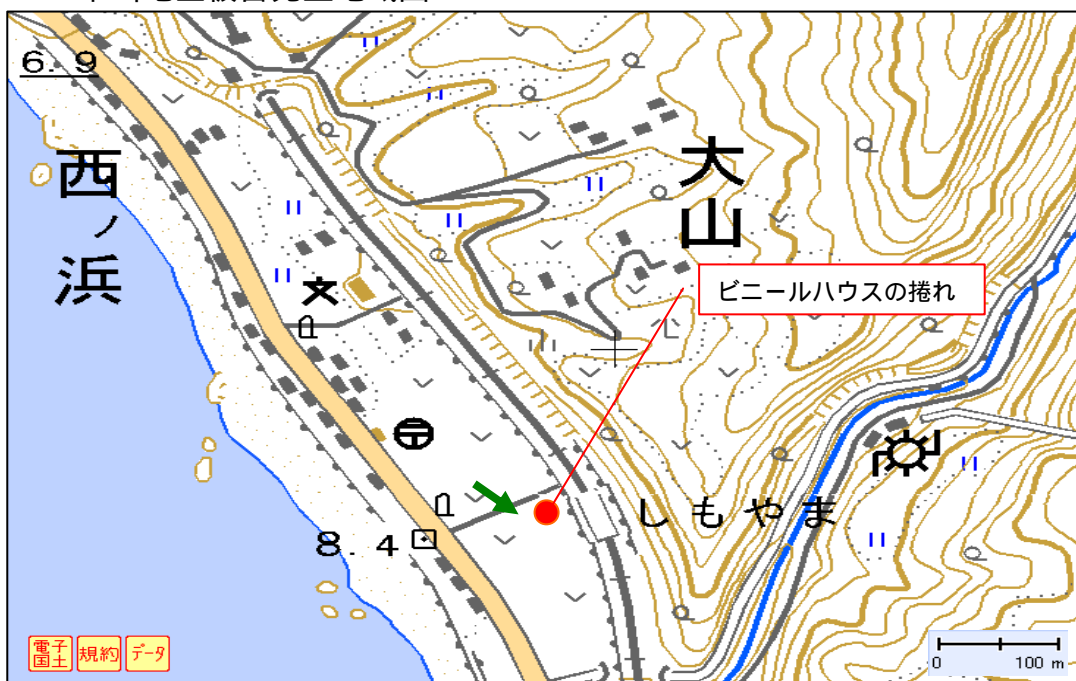
図 7 下山地区被害発生地域図

この突風をもたらした現象は、特定できなかった。

(根拠)

突風による被害は 1 地点のみであり、被害範囲の形状、被害や痕跡から風向が推定できなかった。このため、竜巻やダウンバースト等と推定できなかった。

聞き取り調査からも、現象の特定に結び付く目撃情報や証言は得られなかった。

2.3.2 強さ (藤田スケール)

この突風の強さは藤田スケールで F0 未満と推定した。

F0 に相当する被害は確認できなかった。
