# 現地災害調査報告

平成 22 年 7 月 8 日に秋田県大館市で発生した突風について  
(気象庁機動調査班による現地調査の報告)

平成 22 年 7 月 16 日

秋 田 地 方 気 象 台

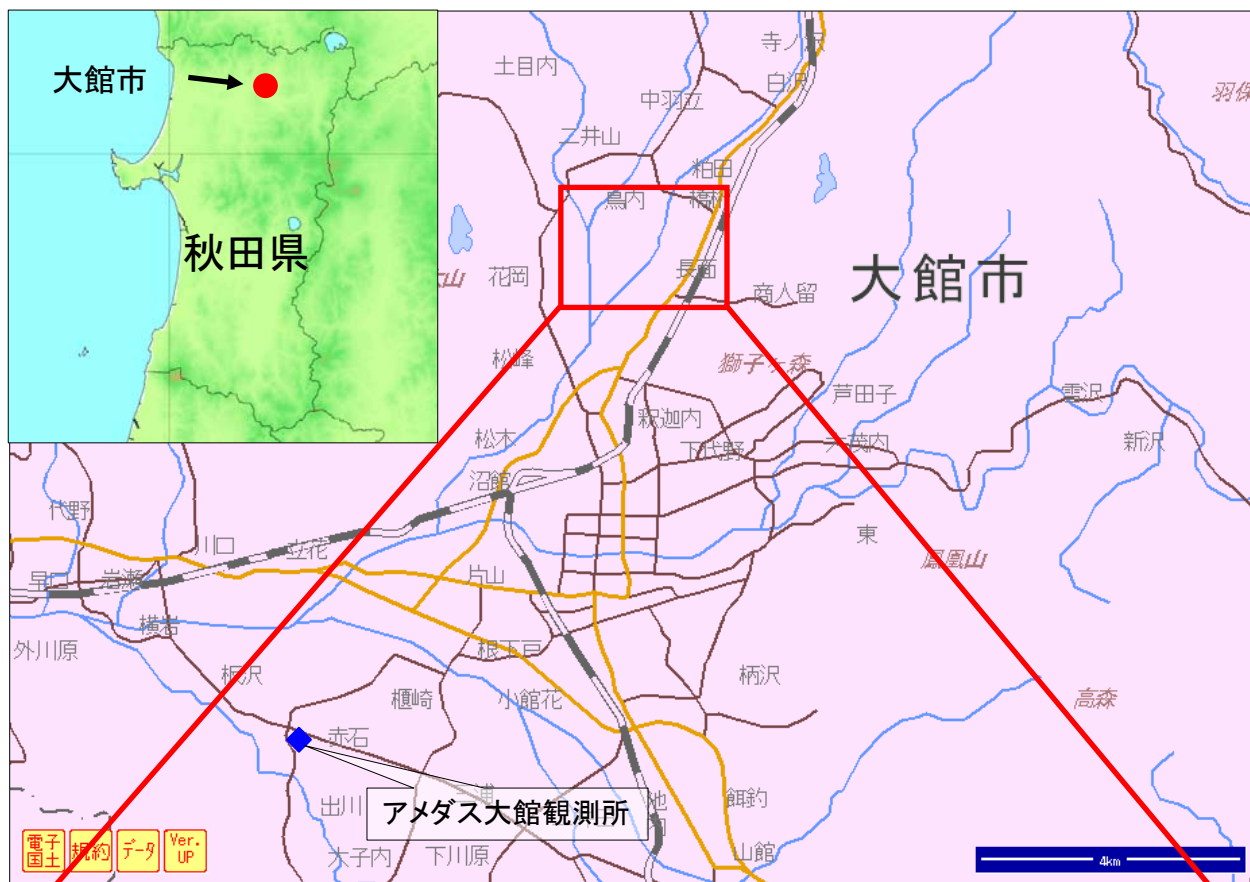
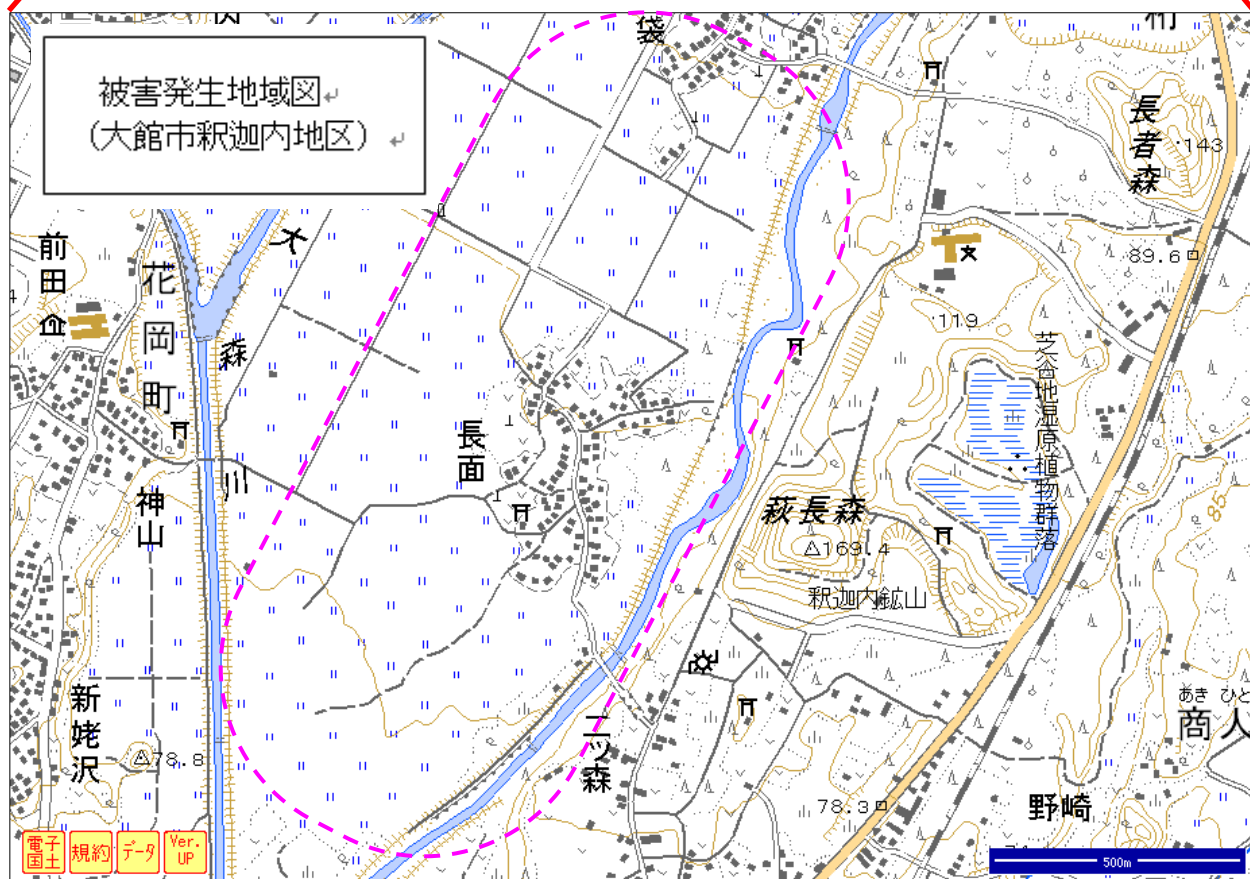
○ 被害発生地域図

この突風による被害範囲は、幅約700m、長さ約1.8kmであった。

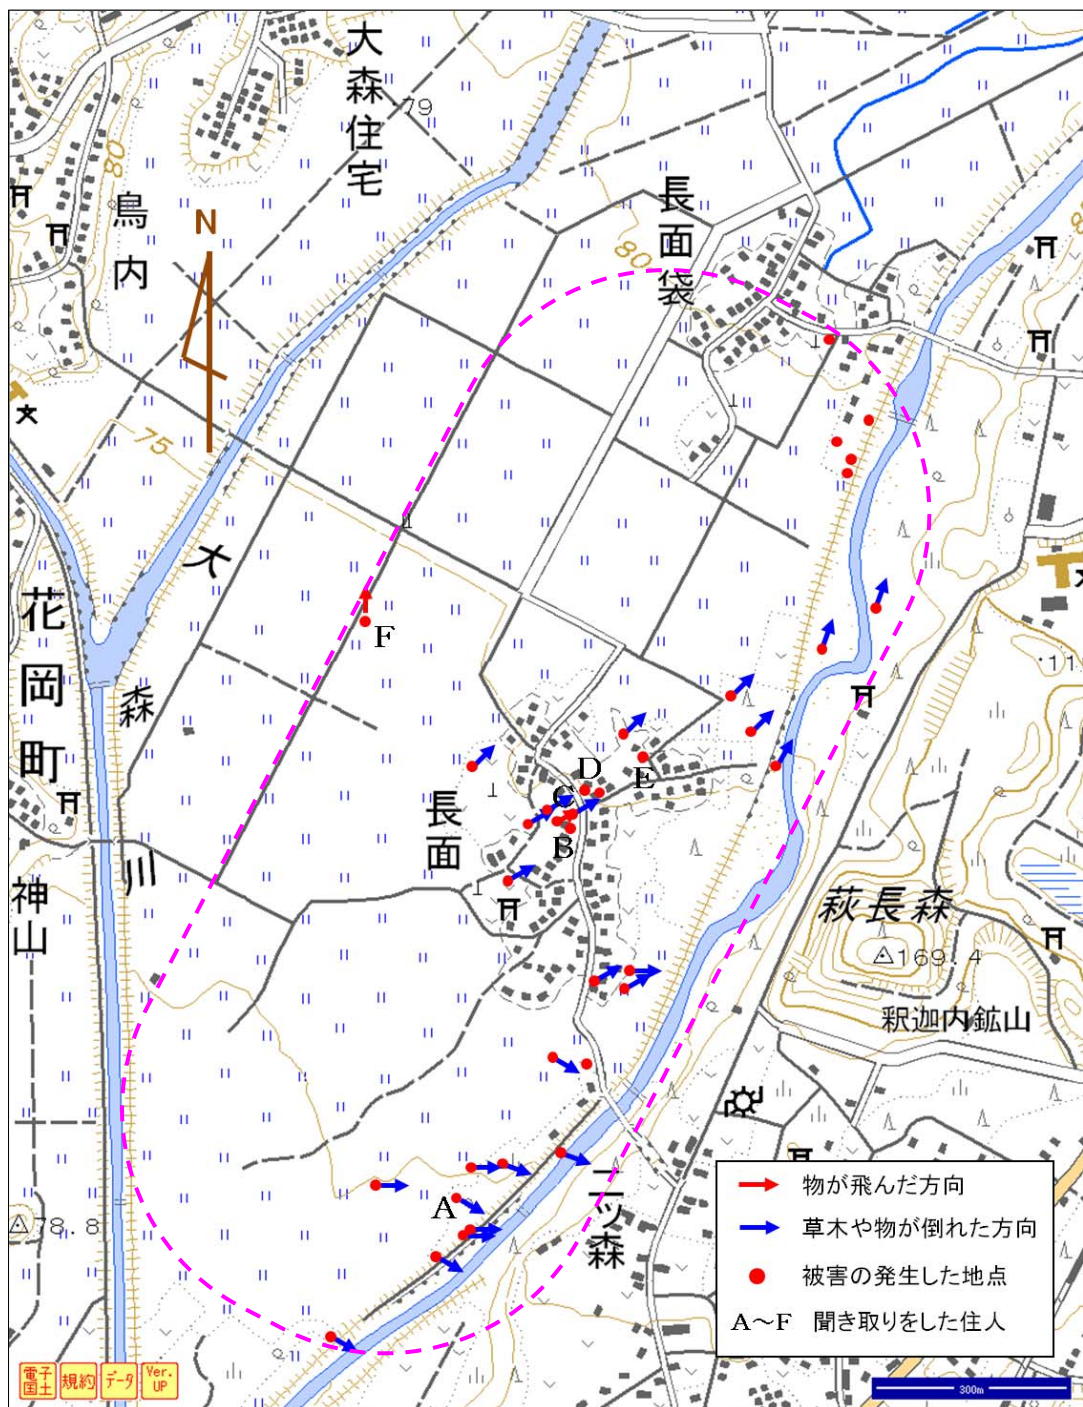
○ 被害状況分布図

- ・被害の発生時刻に被害地付近を活発な積乱雲が通過中であった。
- ・被害や痕跡は面的に分布していた。
- ・被害や痕跡から推定した風向に一部発散性が見られた。
- ・雨と風がほぼ同時に強まり、5～10分程度継続したとの証言が複数あった。
- ・漏斗雲などの竜巻を示唆する情報は得られなかった。

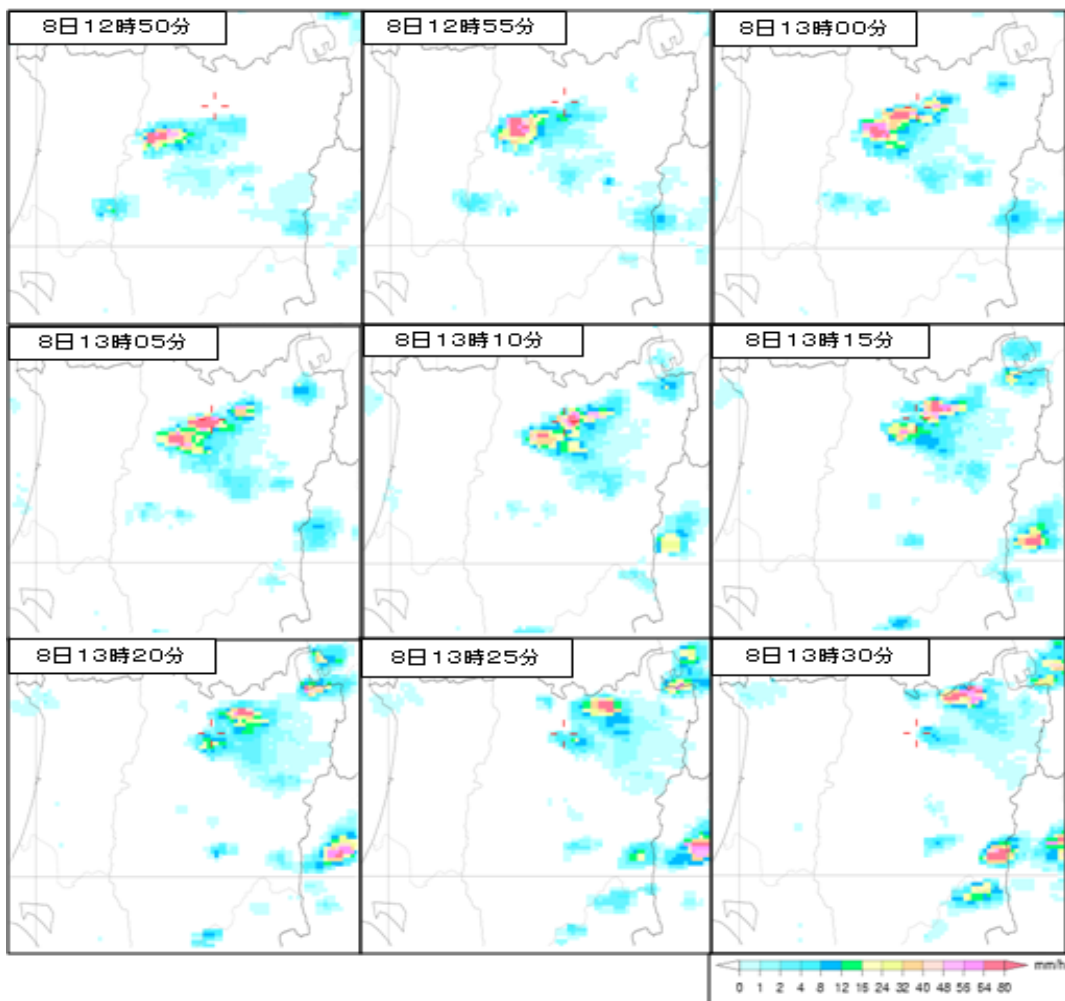
気象レーダー観測によると、13時頃から13時30分頃にかけて発達した積乱雲が大館市釈迦内付近を通過しており、竜巻などの激しい突風が発生しやすい気象状況となっていた。

気象レーダー画像（降水強度）7月8日12時50分～13時30分  
（図中 $\times$ 印は被害発生地域）
