現地災害調査報告

平成 22 年 9 月 7 日に秋田県秋田市で発生した突風について
(気象庁機動調査班による現地調査の報告)

平成 22 年 9 月 17 日

秋 田 地 方 気 象 台

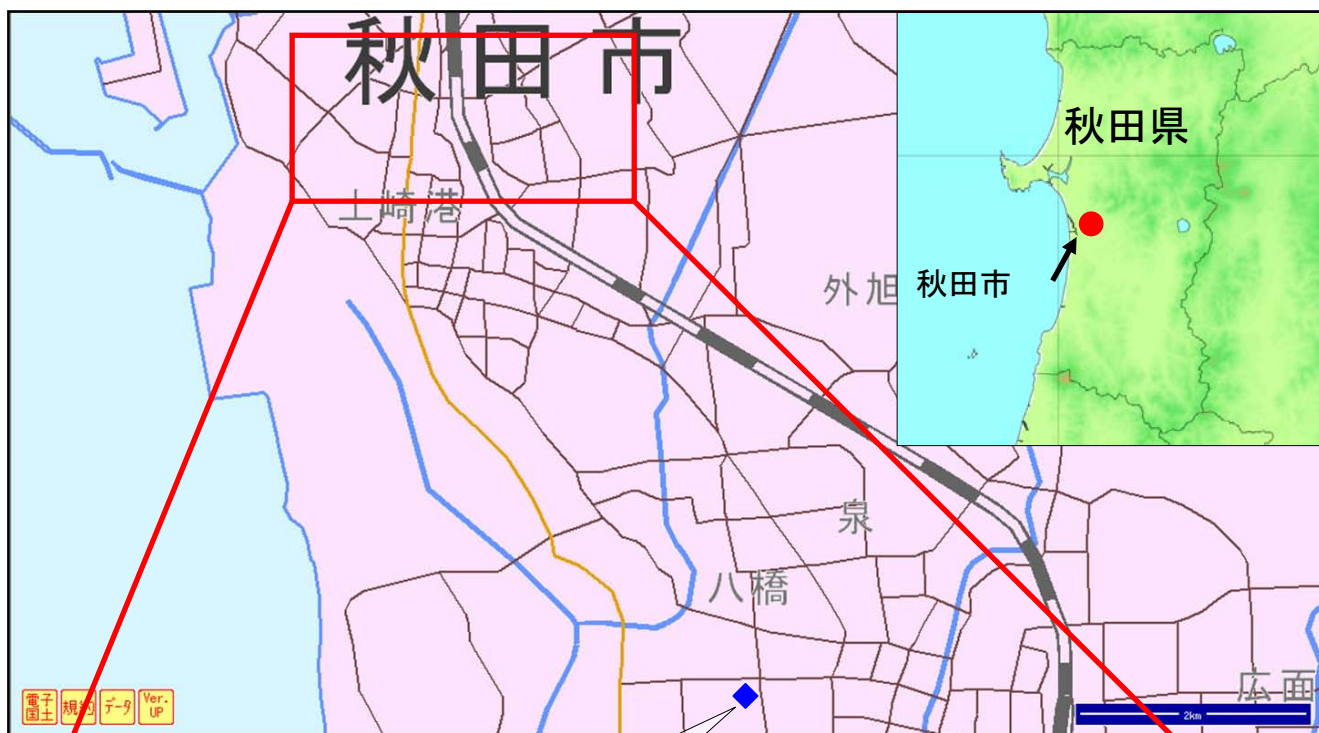
○ 被害発生地域図

9月7日3時45分頃に秋田市土崎港相染町（つちざきみなとそうぜんまち）から港北松野町（こうほくまつのちょう）で突風が発生し、1名が負傷したほか、住家の一部損壊などの被害が発生した。また、同日の3時30分頃から4時頃に秋田市土崎港西（つちざきみなとにし）周辺でも突風が発生し、工場の一部損壊などの被害が発生した。

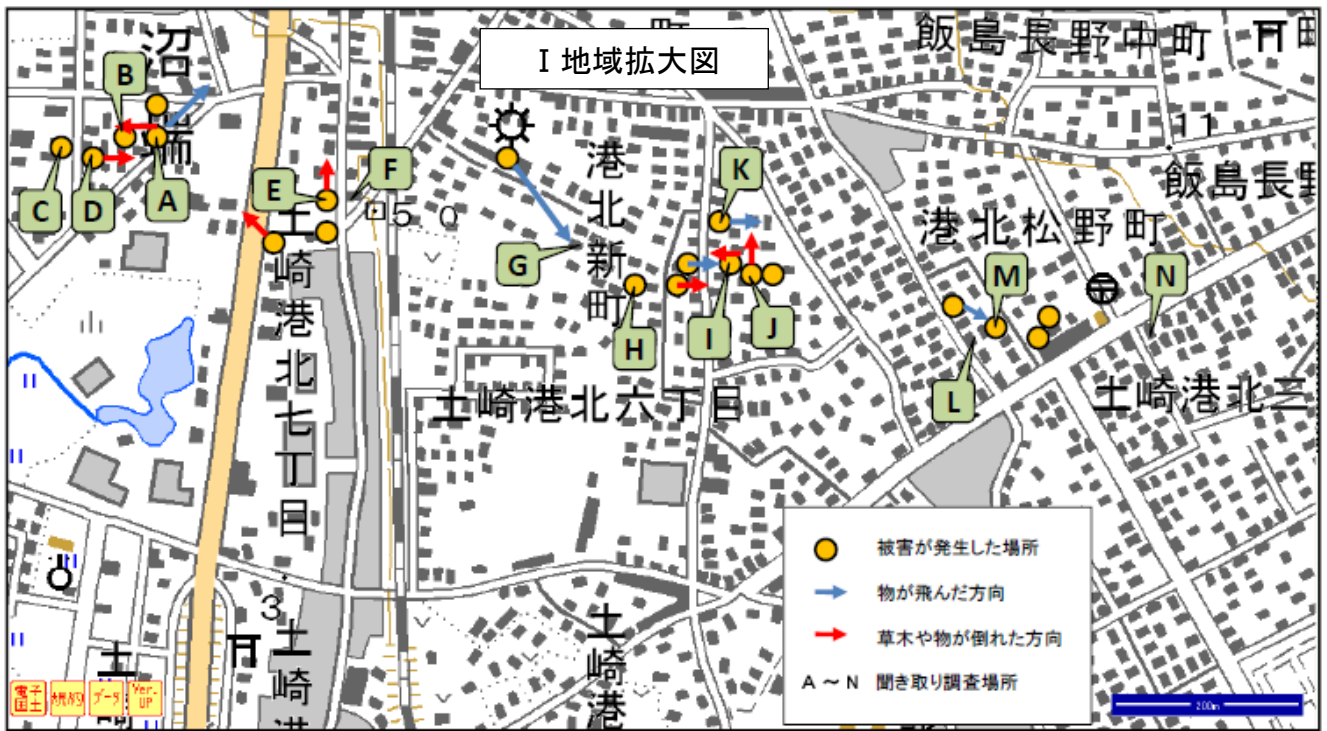
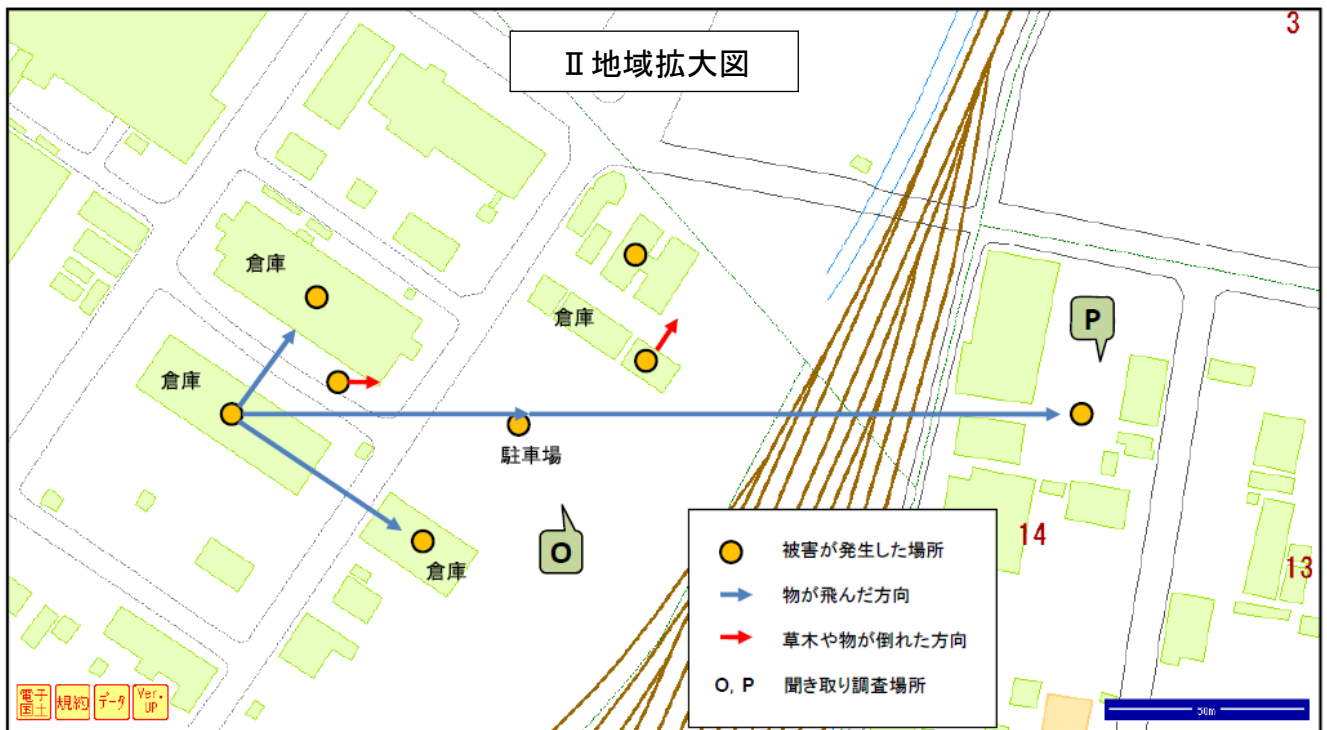
○ 被害状況分布図

- ・人的被害 1人（軽傷）
- ・住家被害 7棟
- ・非住家被害 8棟
- ・その他 倒木（柿1本：気象台調査による）、
車両破損（乗用車 9台、トラック 2台：気象台調査による）

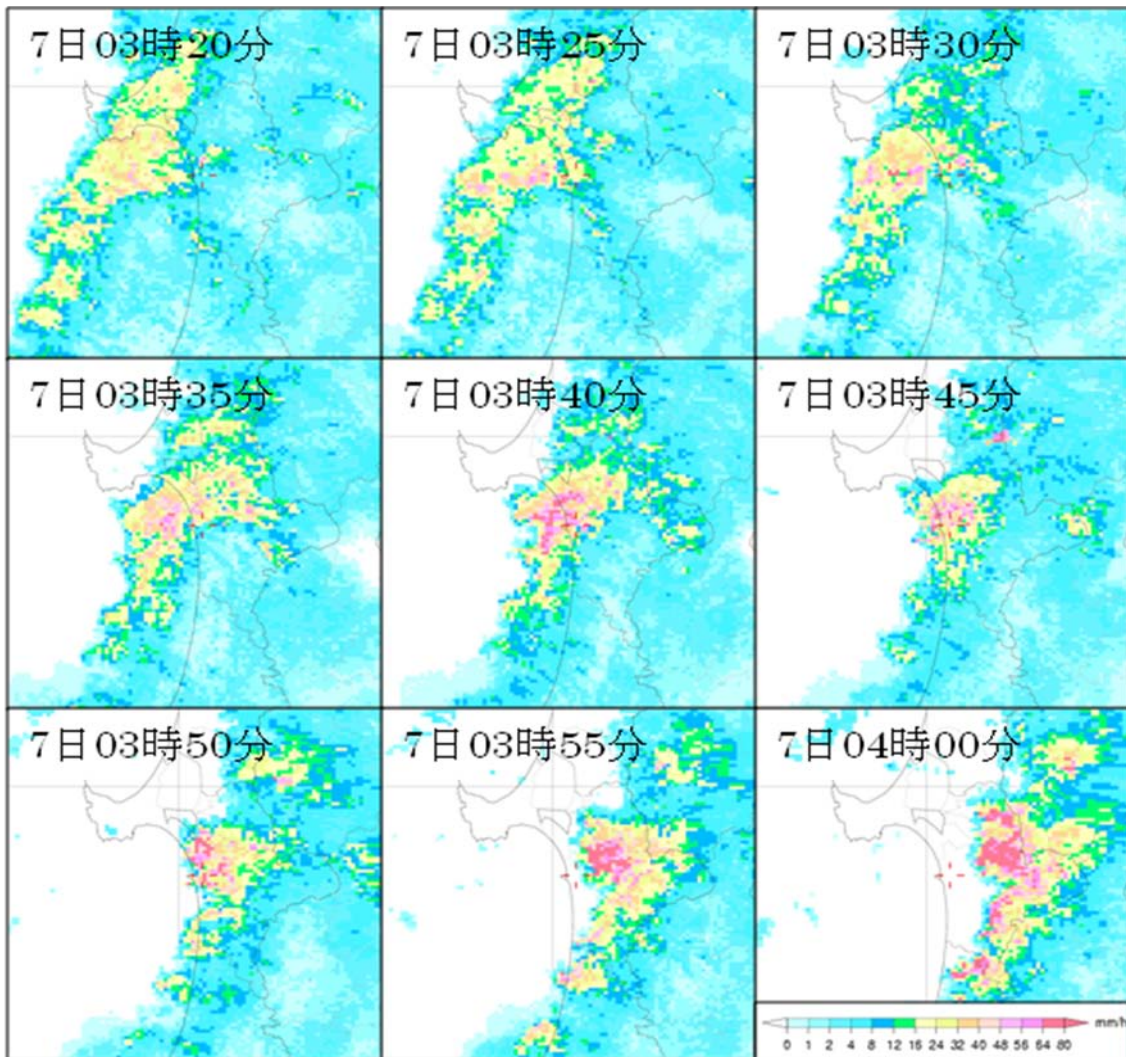
気象レーダー画像 (エコー強度) 9月7日03時20分~04時00分
(図中 ⊕ 印は被害発生地域)

- ・被害の発生時刻に被害地付近を活発な積乱雲が通過中であった。
- ・被害や痕跡は断続的であるが線状に分布していた。
- ・被害や聞き取りから推定した風向は概ね西からの風であるが、様々な風向がみられた。
