平成22年9月23日に香川県綾歌郡綾川町で発生した 突風について

現地調査報告書

平成22年10月22日

高松地方気象台

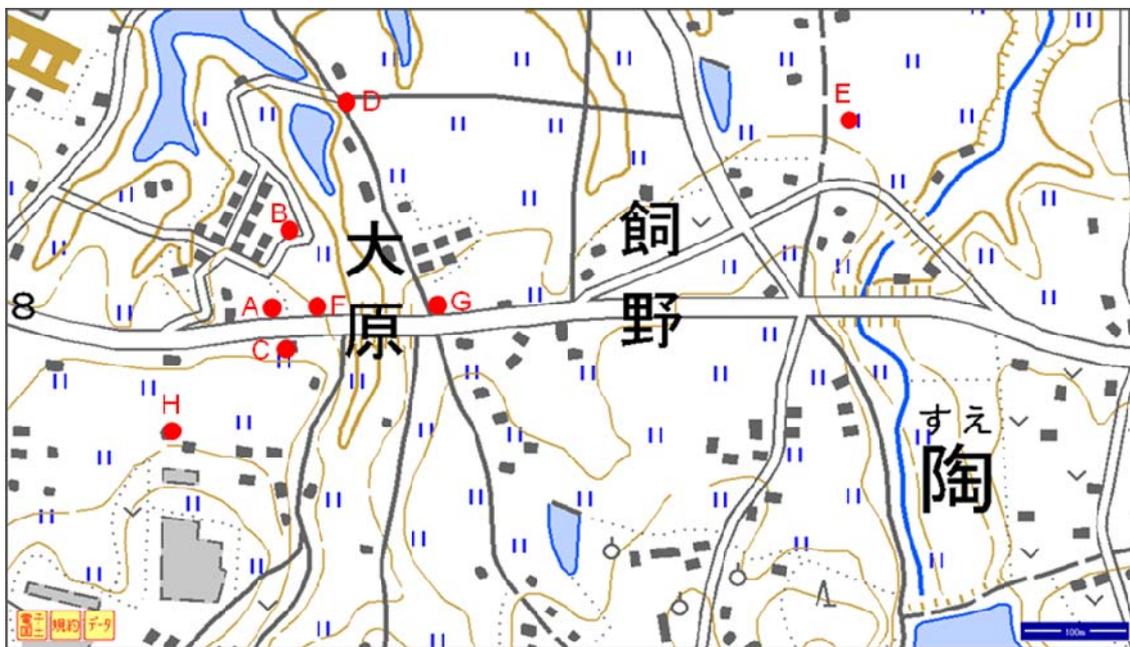
図 3 綾川町陶（すえ）付近聞き取り調査地点
（A から H のマークはそれぞれの人が現象に遭遇した場所）

6 時 45 分頃庭の片づけをし、飼い犬の鎖を外そうとしていたところ、後ろから突風に吹き飛ばされた。その後、背中をつぶれた納屋の端で強打し病院に搬送された。

6 時 40 分頃に畑仕事をしていたところ、鞍掛山の方から雲が回転しながら北東進した。その時に A 氏の納屋が倒壊した。通過時はすごい風雨となった。

自宅にいと、地震のような衝撃を受けた。表で大きな音がしたので外に出てみるとカーポートやスチール製の塀が大破していた。すぐに近くにいる親せきが心配になり携帯電話で連絡した。（通話時刻 6 時 45 分を確認）

この畑で作業をしていた。ゴーという音がし南東方向を見るとブリキを吹

き上げた状態で北東の方向に移動していった。

真っ黒な雲が近づき危険を感じ 2 階の窓から見ていた。鞍掛山から自宅までに黒い雲は 2~3 分で到達した。ゴーという音とともに風雨が強まった。手前にあったビニールハウスが一瞬のうちに潰れた。瞬停が何回かあった。竜巻や渦は見えていない。

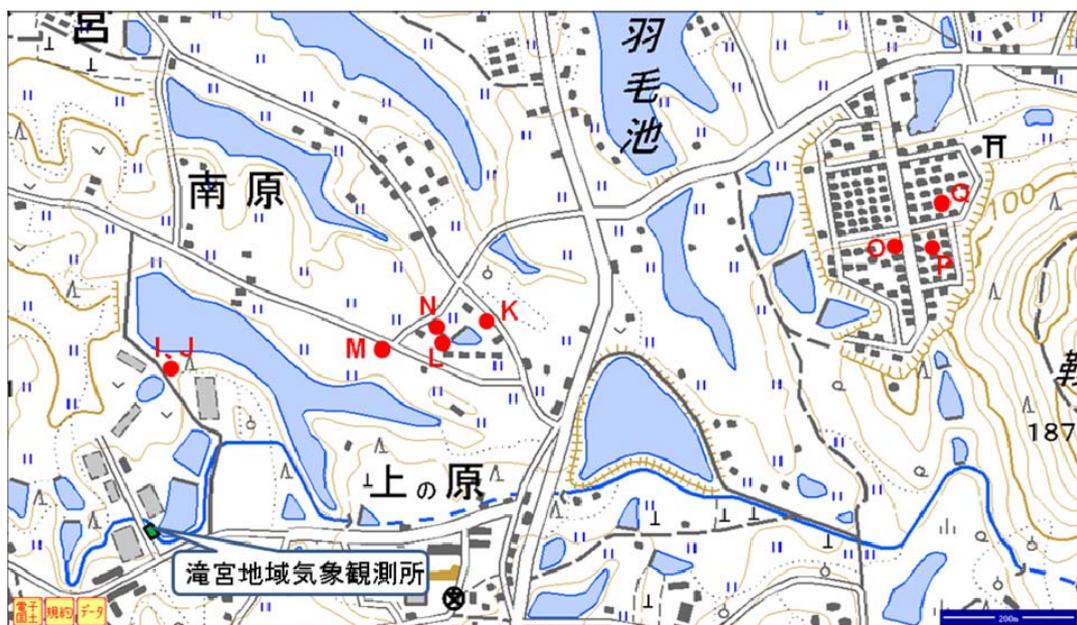
図 4 綾川町滝宮(たきのみや)付近聞き取り調査地点
(I から Q のマークはそれぞれの人が現象に遭遇した場所)

6 時 50 分頃、雨が強いので急いで建物(馬場審判棟)に入り外を見た。農業経営高校の馬術訓練場の南端(馬場審判棟からおよそ 100m)で竜巻が発生したように感じた。一瞬の出来事だった。黒い柱のようなもの(直径 3~5m 程度)が北進し近づいてきた。渦を見た。雷と雨、ゴーという音。建物が浮き上がる感じ。ドア(馬場審判棟の出入り口の引き戸)が外に向かって飛んで行った。(厩舎脇の)ロッカーが飛んだ。自転車が飛んだ。建物がもぎ取られる感じ。直後に電話した時間が 6 時 54 分だった。

雨は 6 時 40 分頃から降り始め、6 時 50 分頃に暗くなって雷雨が強くなった。馬場正面に渦っぽいものが見え黒い柱ができた。瞬間的にすごい風(雷・雨)の音、建物(馬場審判棟)が引っこ抜かれるような、持ち上げられるような揺れを感じ、戸(馬場審判棟の出入り口の引き戸)が飛ばされた。

7 時頃(±10 分程度)真っ暗になり怖いぐらいの風の音(瞬間的にゴー)。ドンという衝撃を受けた。東に去って行った。

7 時前頃だと思う。怖くて出られなかった。すごく狭い範囲(5~10m)で瓦と植木鉢に被害が出た。

見たときは風が回っていた(白っぽい感じ)。家の前の道を東進し山の手前まで移動した。一瞬の出来事だった。地震のようだった。家が動いた。確かではないが 7 時前。たたきつけるような雨。

すごい風の音がして外へは出られなかった。ベランダのひさしやカーポートのスレート屋根が近所に飛んだ。

すごく強い風が吹いて焼却炉が北向きに倒れた。飛んできたスレートで自宅のカーポートの屋根が破損した。
