# 現地災害調査速報

平成23年7月18日に三重県津市及び亀山市で発生した突風について

平成23年7月25日

津 地 方 気 象 台  
東 京 管 区 気 象 台

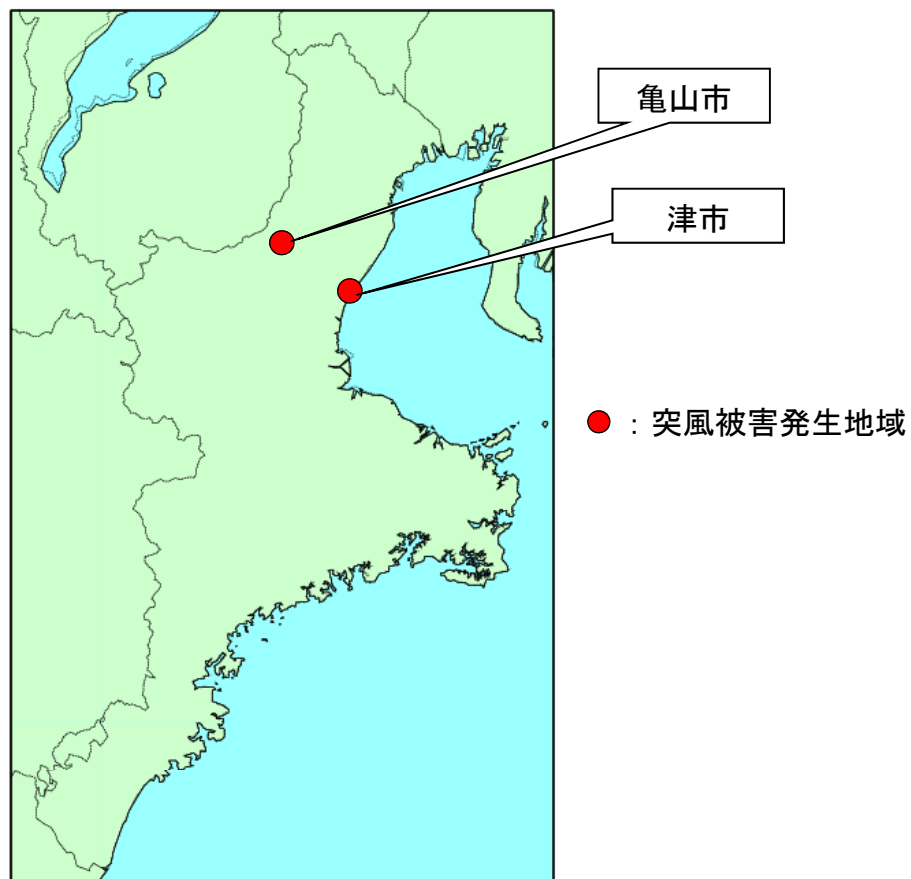
### 1-3 突風被害発生地域

7月18日19時10分頃に津市河芸町(カゲチヨウ)で突風が発生し、屋根瓦のめくれや落下などの被害が発生した。また、同日19時30分頃に亀山市白木町(シラキヨウ)から関町白木一色(セキヨウシラキイツキ)にかけて突風が発生し、電柱の折れや車の横転などの被害が発生した。

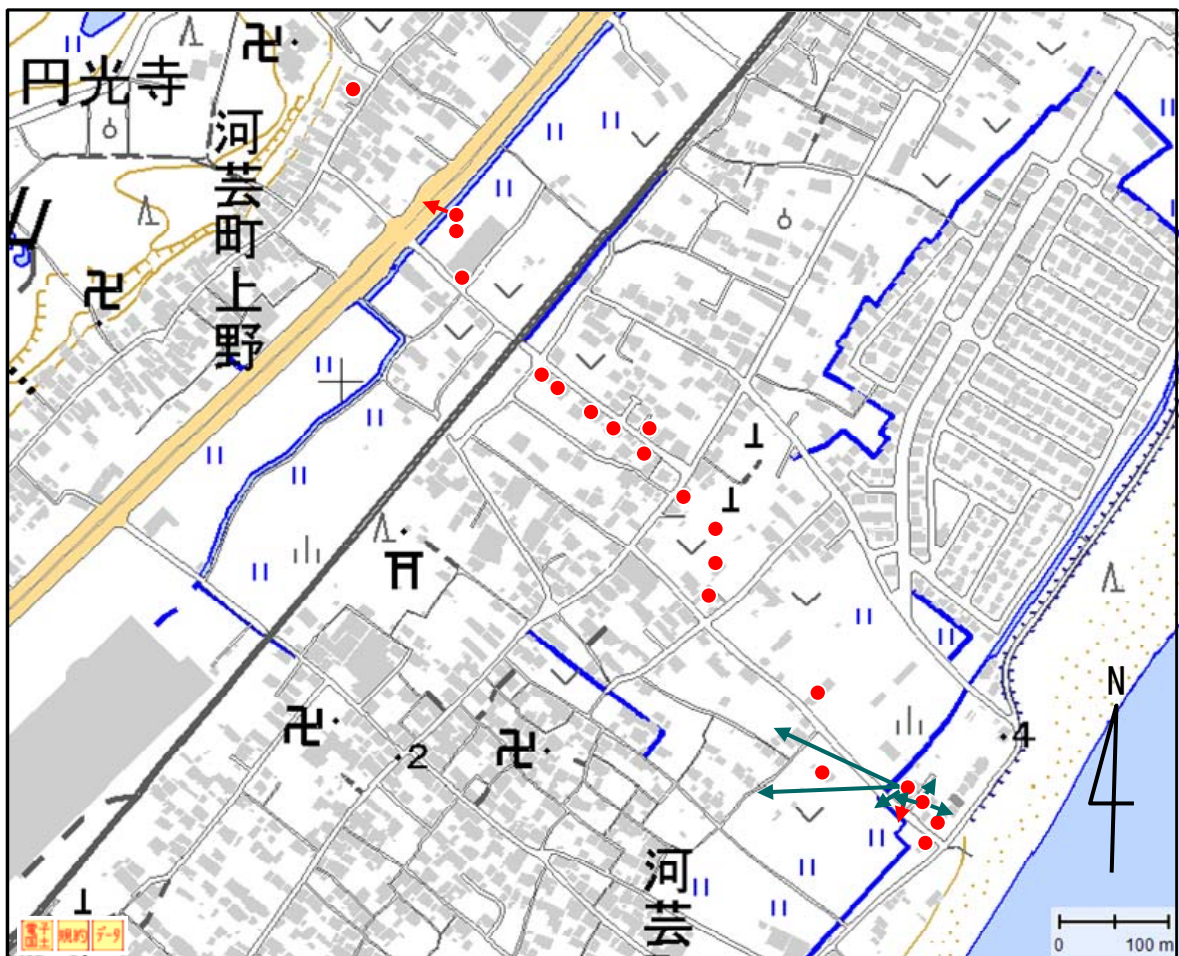
## 拡大図①（津市河芸町）

- ・被害の発生時刻に被害地付近を活発な積乱雲が通過中であった。
- ・被害や痕跡は、長さ約850m、幅60mの帯状に分布していた。
- ・被害や痕跡から推定した風向の一部に回転性を示す部分があった。
- ・被害地付近で飛散物を巻き上げながら移動する渦の目撃証言が複数あった。

この突風の強さは藤田スケールでF0と推定した。

- ・複数の住家で屋根瓦のめくれや落下があった。

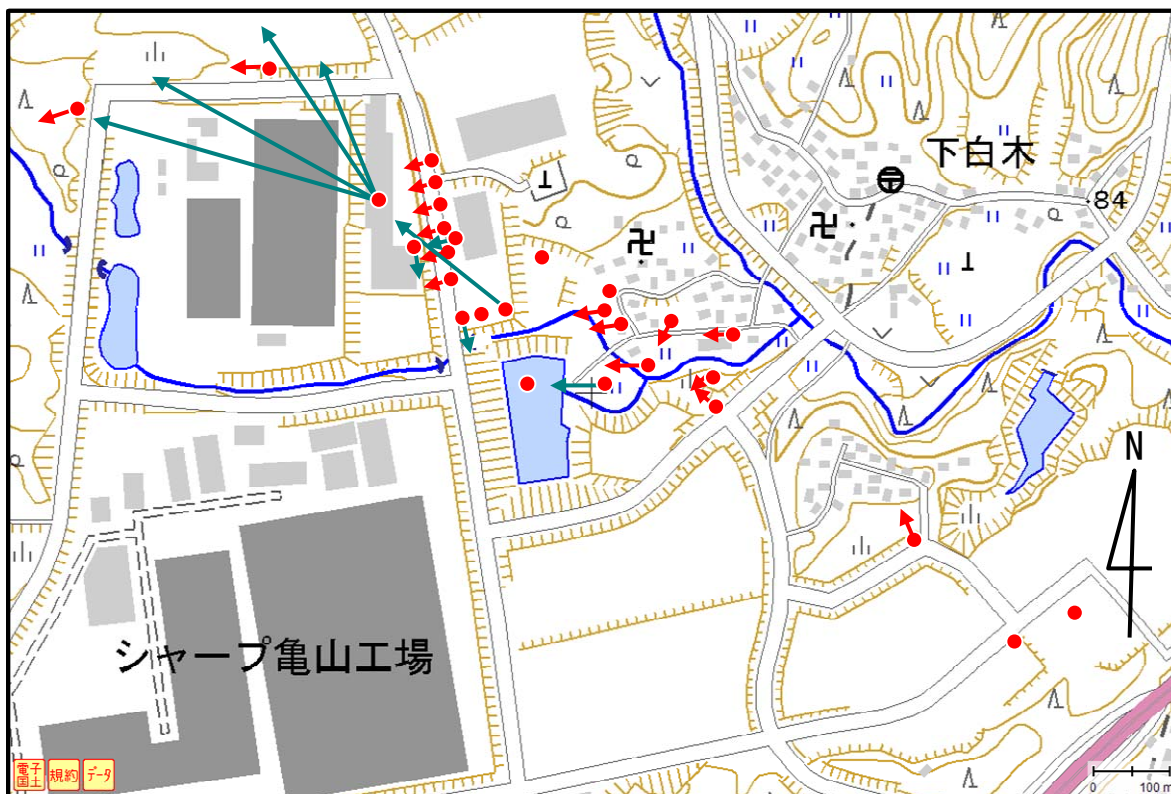
拡大図②（亀山市白木町～関町白木一色）

- ・被害の発生時刻に被害地付近を活発な積乱雲が通過中であった。
- ・被害や痕跡は、断続的に長さ約1400m、幅160mの帯状に分布していた。
- ・被害や聞き取りから推定した風向は多くが東からの風であるが、一部に様々な風向がみられた。
- ・被害地付近で飛散物を巻き上げながら移動する渦の目撃証言が複数あった。

この突風の強さは藤田スケールでF1と推定した。

- ・複数の電柱が折れた。
- ・車の横転があった。

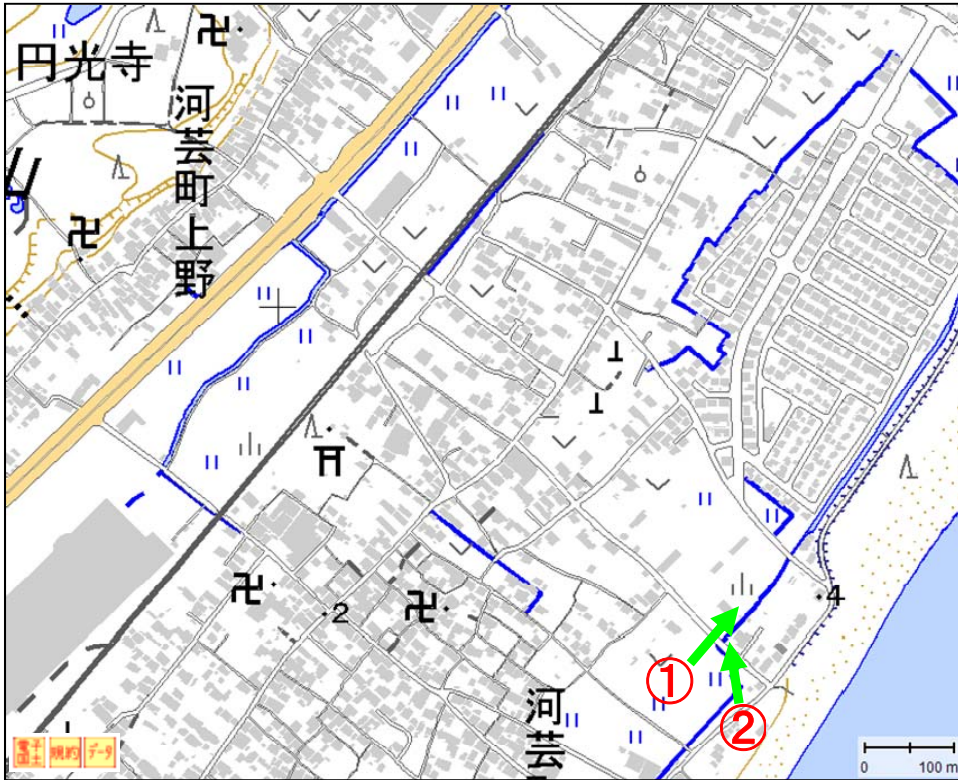
拡大図①（津市河芸町）

➡ は写真を撮影した方向  
番号は写真を撮影した位置で、各被害状況写真の番号に対応している。
