# 現地災害調査速報

平成23年7月19日に栃木県矢板市で発生した突風  
について

平成23年7月25日

宇 都 宮 地 方 気 象 台  
東 京 管 区 気 象 台

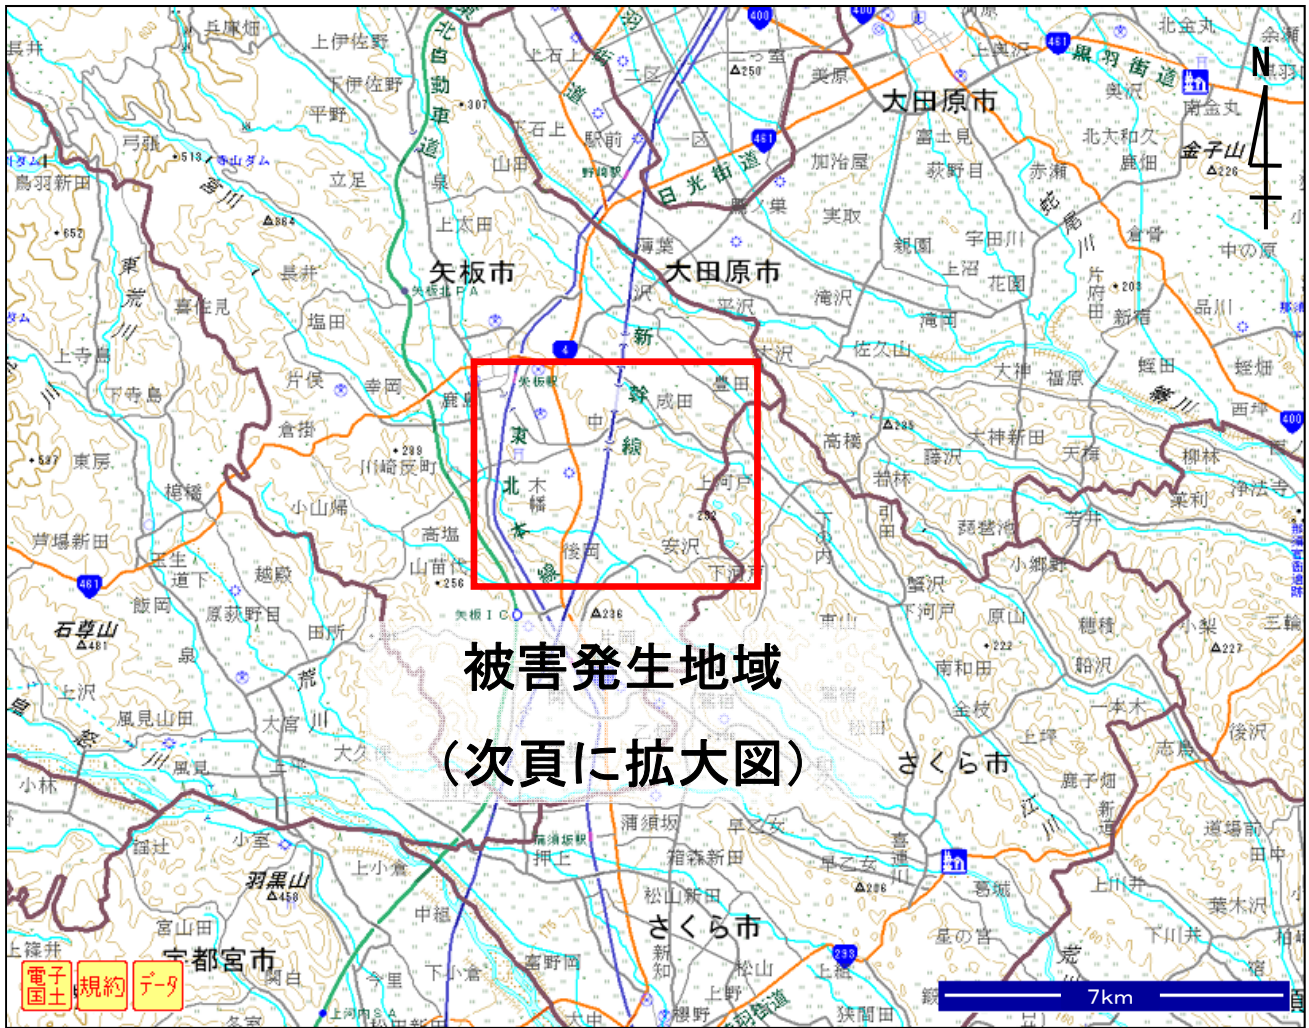
# ○被害発生地域図（栃木県矢板市）

7月19日10時頃に栃木県矢板市安沢（あんざわ）から同市成田で突風が発生し、ビニールハウスの損壊などの被害が発生した。

- ・住家一部破損3棟
- ・非住家一部破損6棟  
(ビニールハウス損壊、倉庫屋根一部破損など)
- ・倒木による道路通行止め1か所

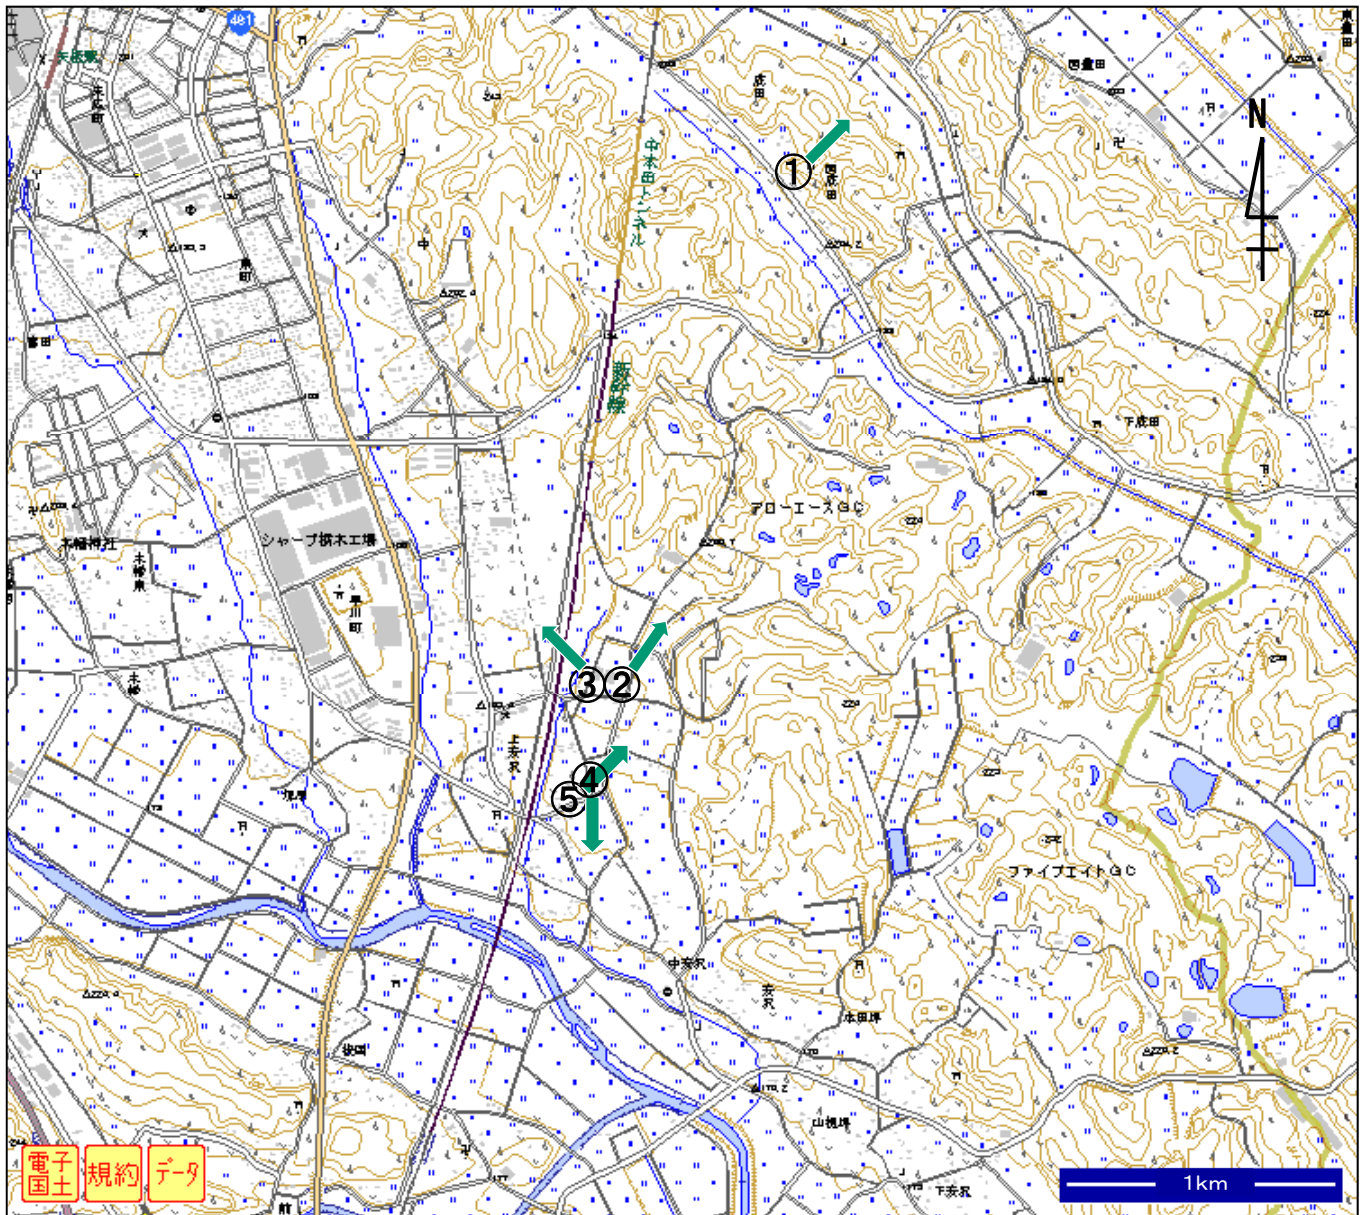
# ○写真撮影位置方向図

➡ は写真を撮影した方向  
番号は写真を撮影した位置で、各被害状況写真の番号に対応している。
