災害現地調査報告

平成23年8月21日に福岡県福岡市及び久留米市で発生した
突風について

平成23年8月23日

福岡管区気象台

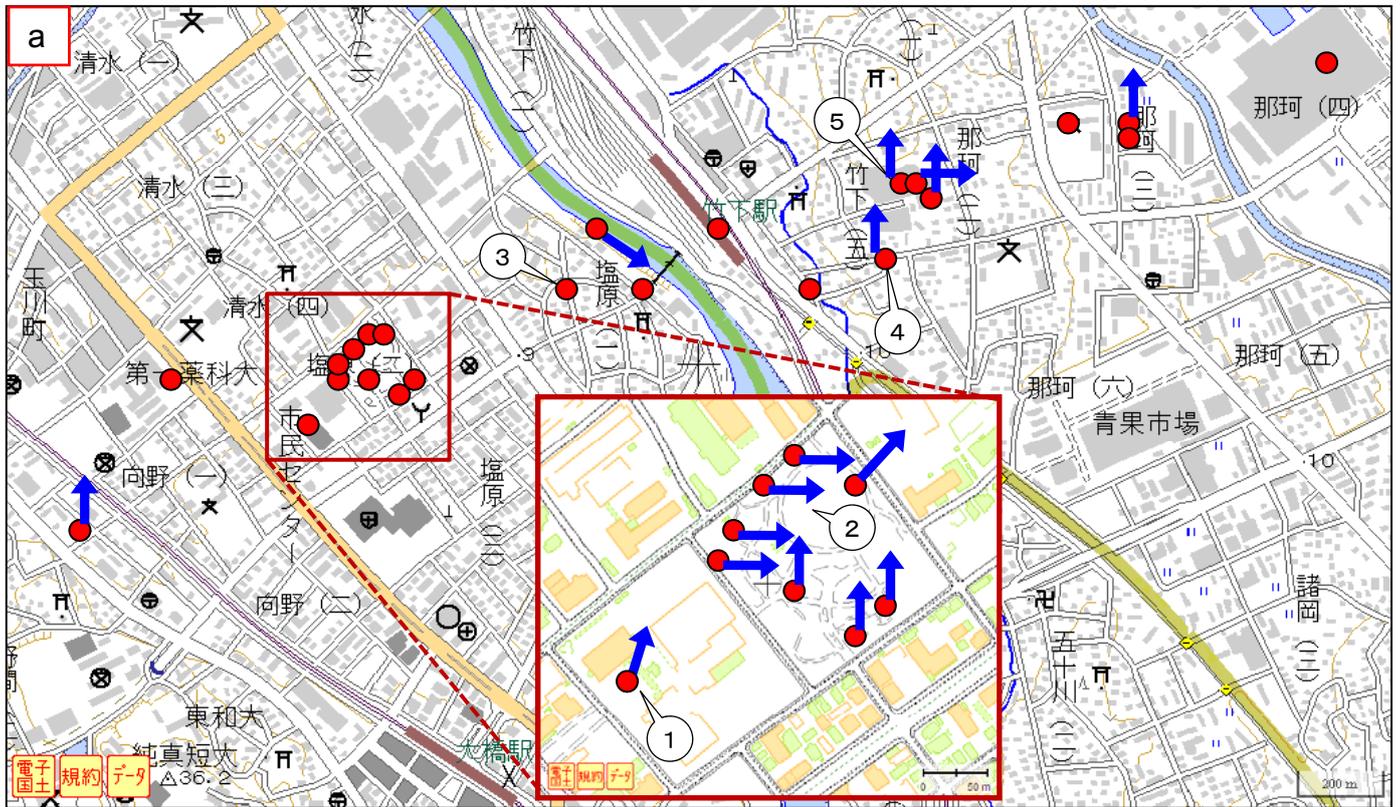
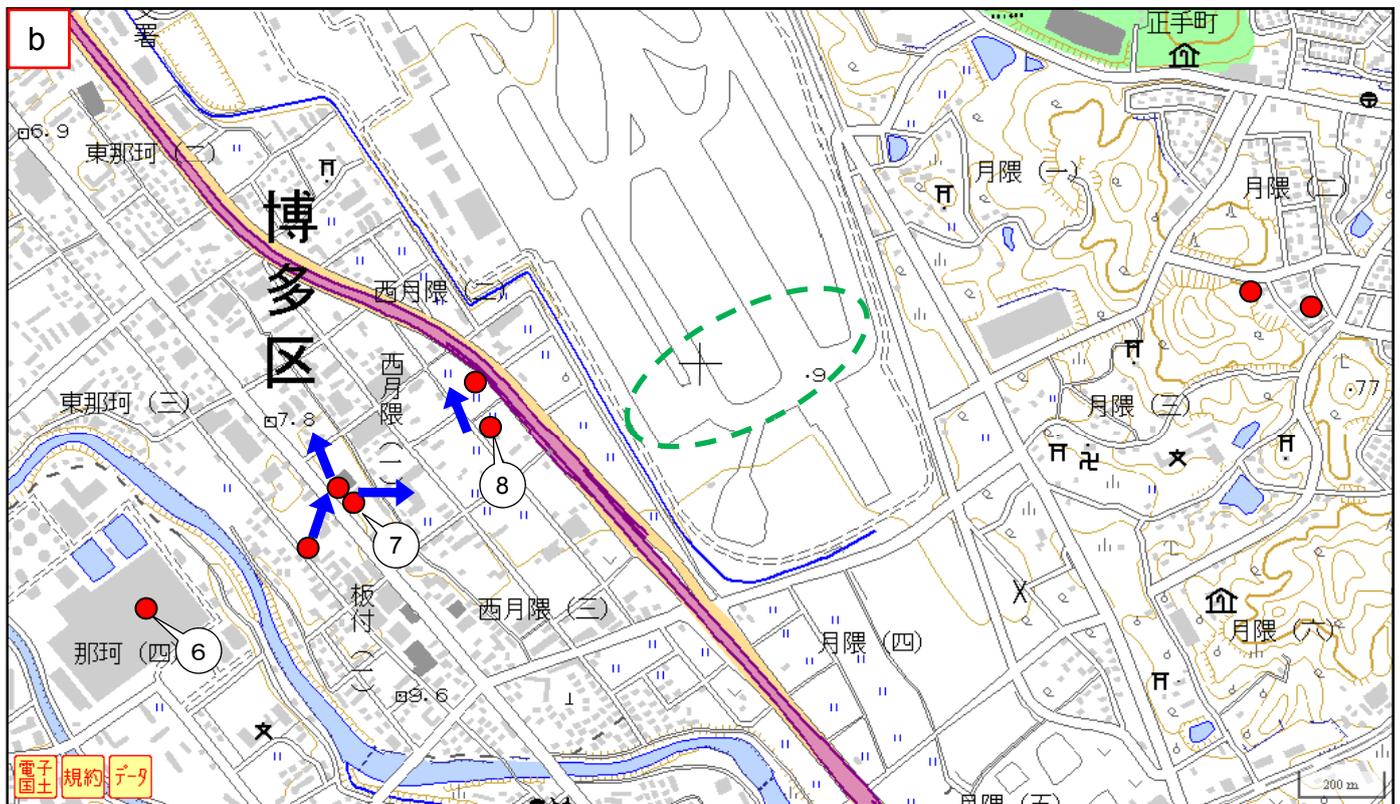
被害分布図

現地調査の結果、被害範囲は長さ約5km、幅約150mであった。

- ・人的被害：軽傷者 1名
- ・住家の被害：屋根瓦の飛散など 11棟
- ・非住家の被害： 7棟
- ・その他：倒木 3件 など

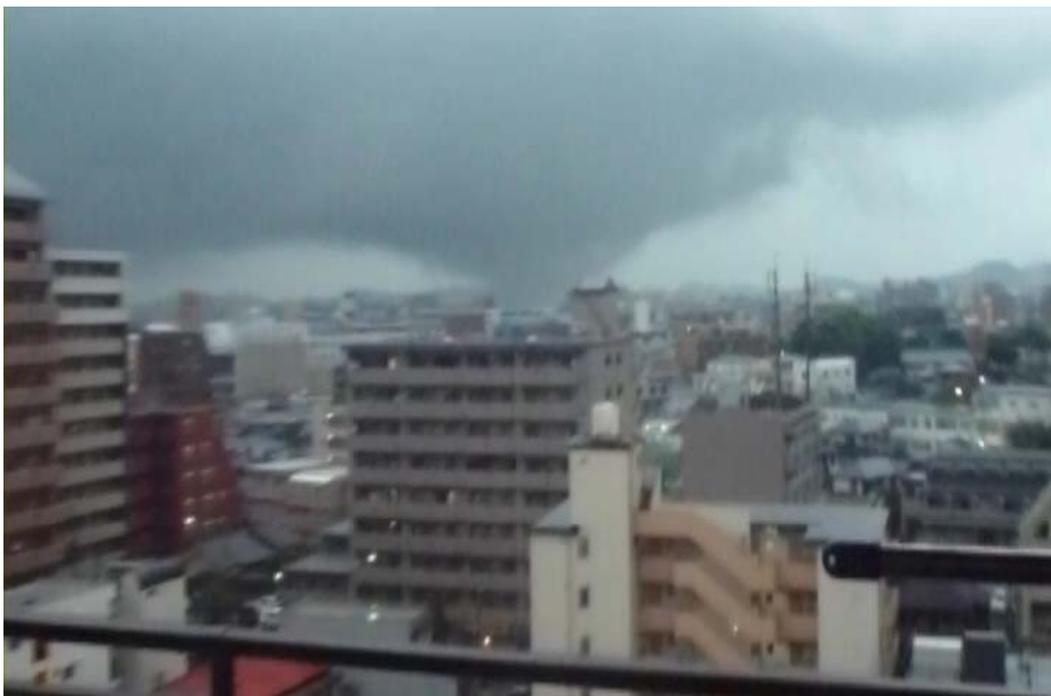
- ①被害の発生時刻に被害地付近を活発な積乱雲が通過中であった。
- ②被害地付近に発生した竜巻を撮影した映像があった。
- ③被害や痕跡は断続的であるが帯状に分布していた。
- ④被害や痕跡から推定した風向に収束性を示す部分があった。

映像提供：福岡市南区野間の住民

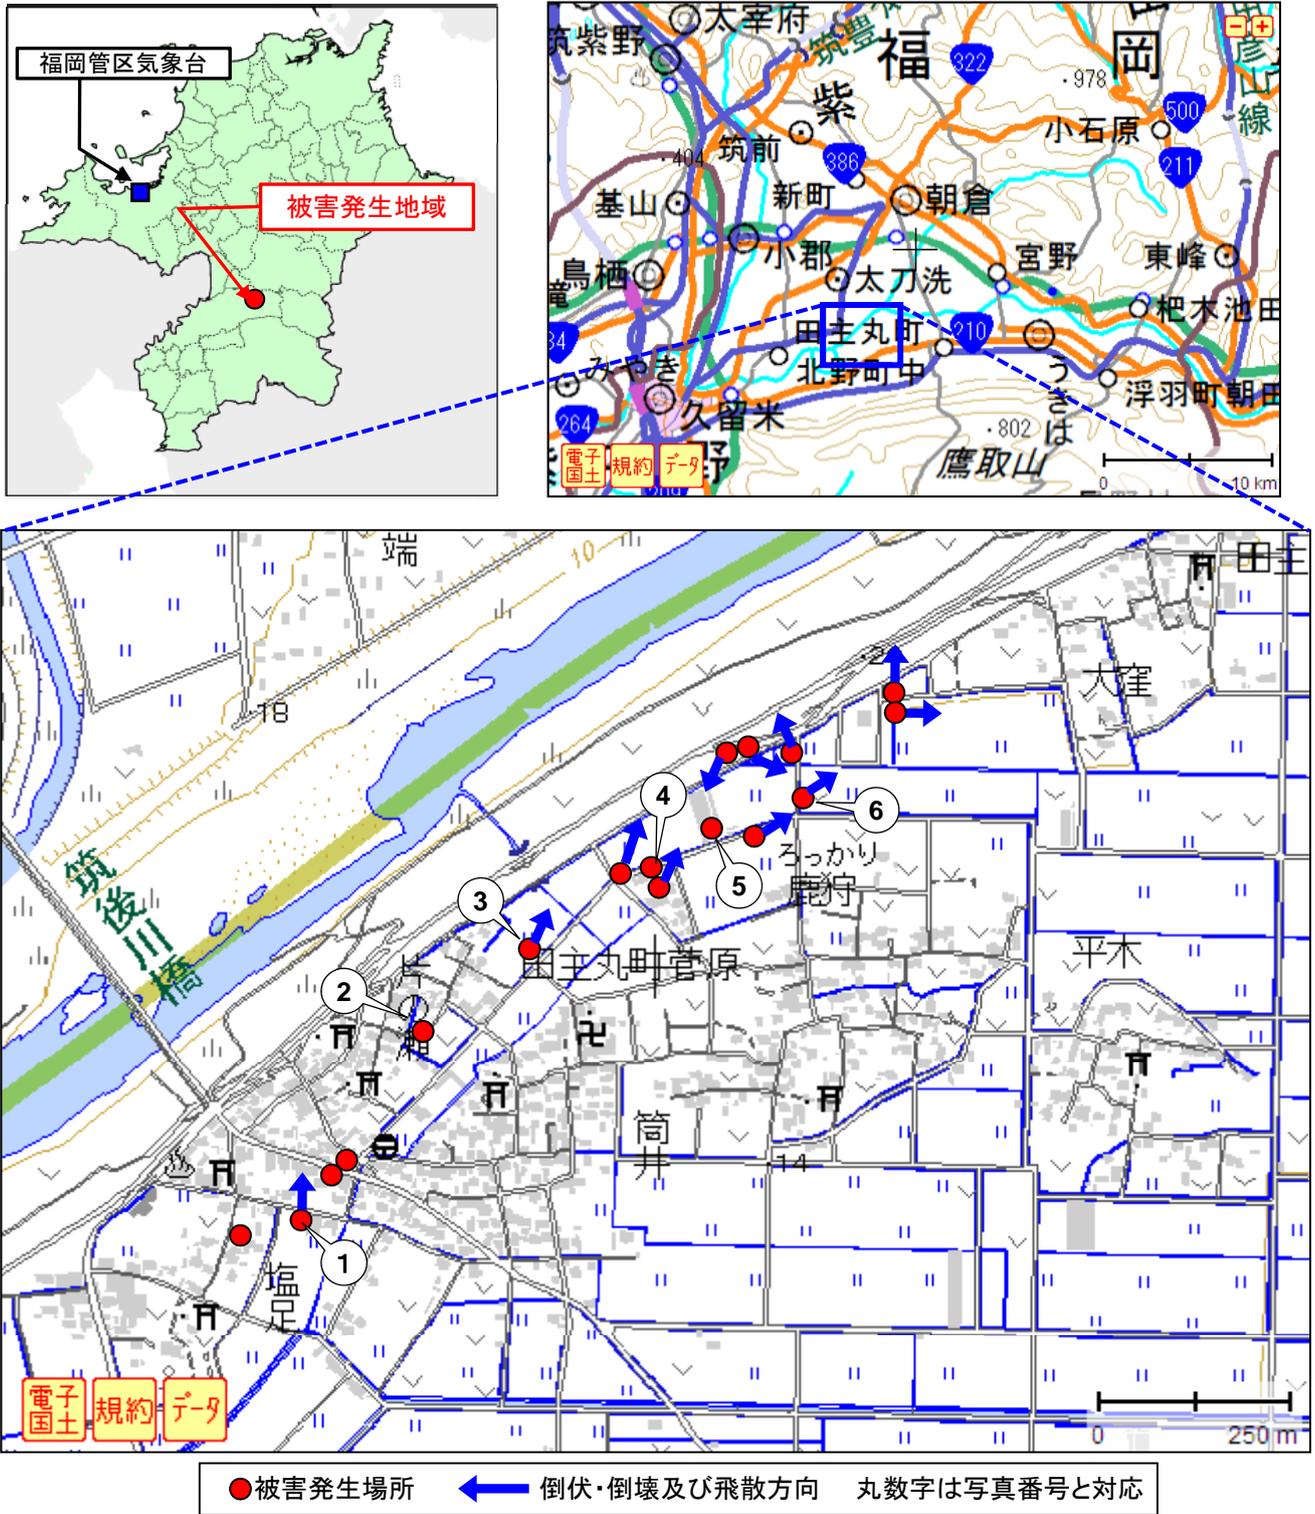
被害分布図

現地調査の結果、被害範囲は長さ約1.2 km、幅約100mであった。

- ・人的被害：軽傷者 1名
 - ・住家の被害：屋根瓦の捲れなど 31棟
 - ・非住家の被害：全壊 1棟
 - ・その他：ビニールハウスの全壊 2棟 など
- ※久留米市調べ（8月22日17時現在）
