現地災害調査報告

平成 23 年 10 月 7 日に秋田県秋田市で発生した突風について
(気象庁機動調査班による現地調査の報告)

平成 23 年 10 月 20 日

秋 田 地 方 気 象 台

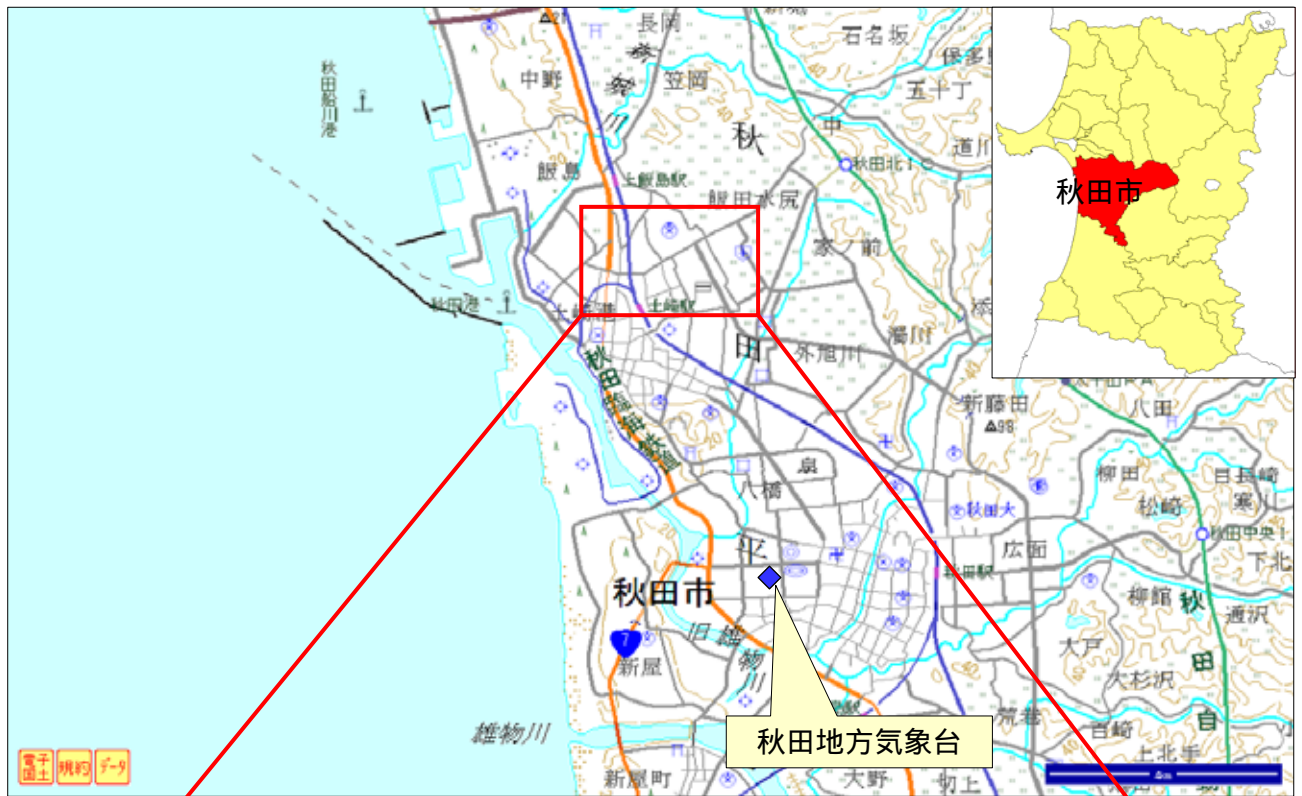
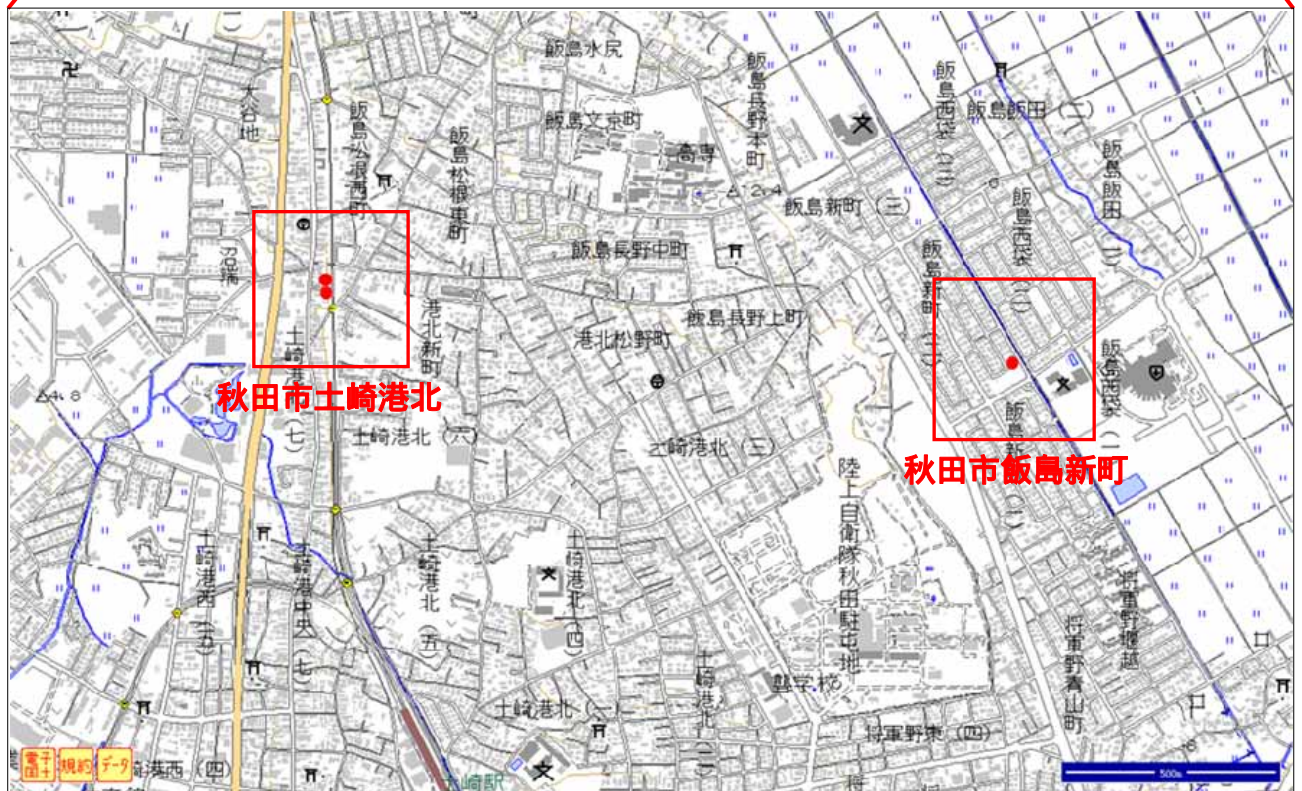
被害発生地域図

10月7日1時10分頃に秋田市土崎港北(つちざきみなときた)から飯島新町(いいじましんちょう)にかけて突風が発生し、住家のトタン屋根の飛散などの被害が発生した。

この突風による被害範囲は、幅約20m、長さ約1.7kmであった。

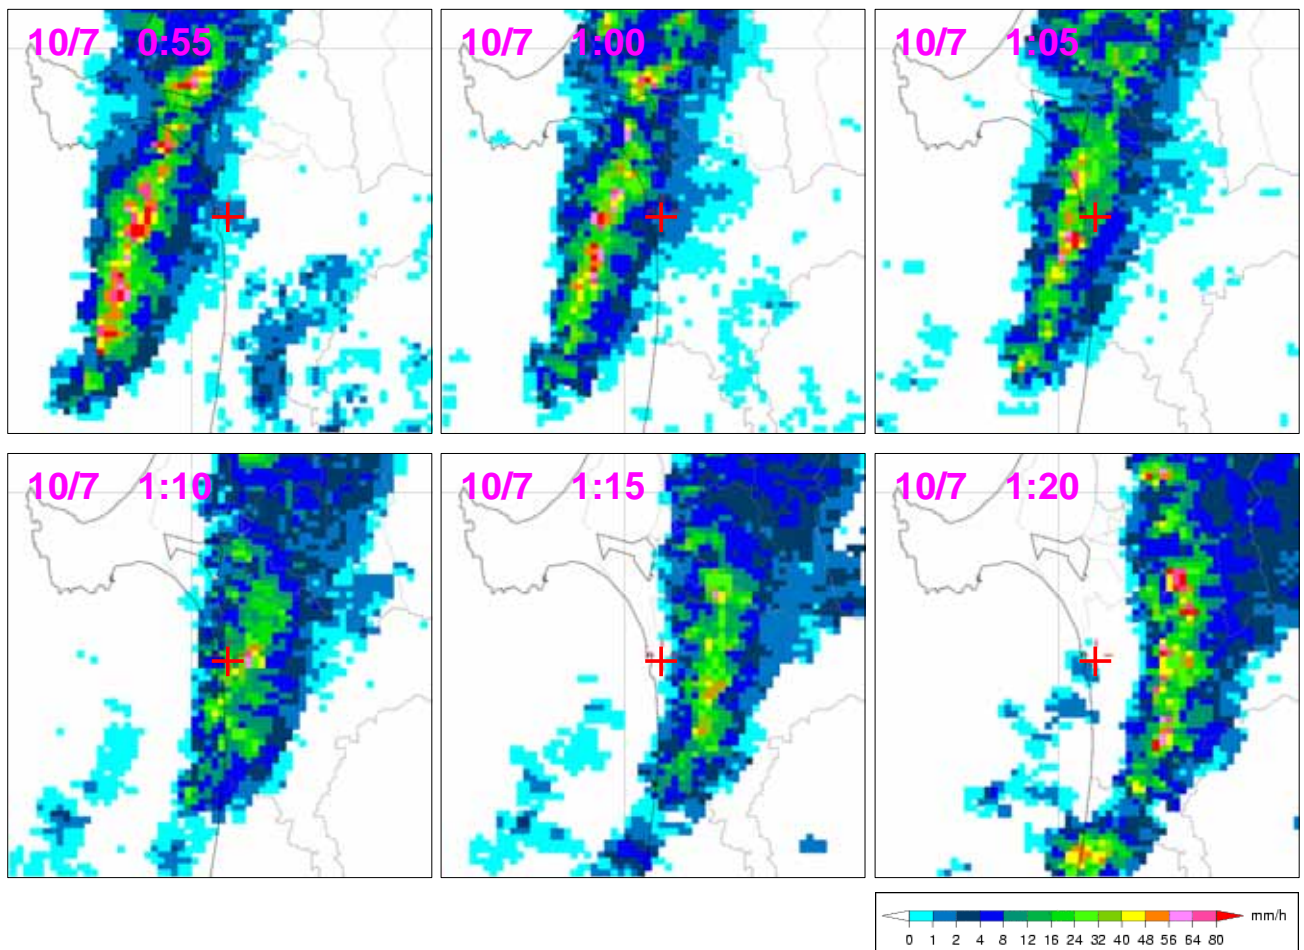
気象レーダー画像 (エコー強度)

レーダー観測によると、1時00分頃から1時20分頃にかけて活発な積乱雲が秋田市土崎港付近を通過しており、激しい突風が発生しやすい気象状況となっていた。

10月7日0時55分~1時20分 (図中+印は被害発生地域)

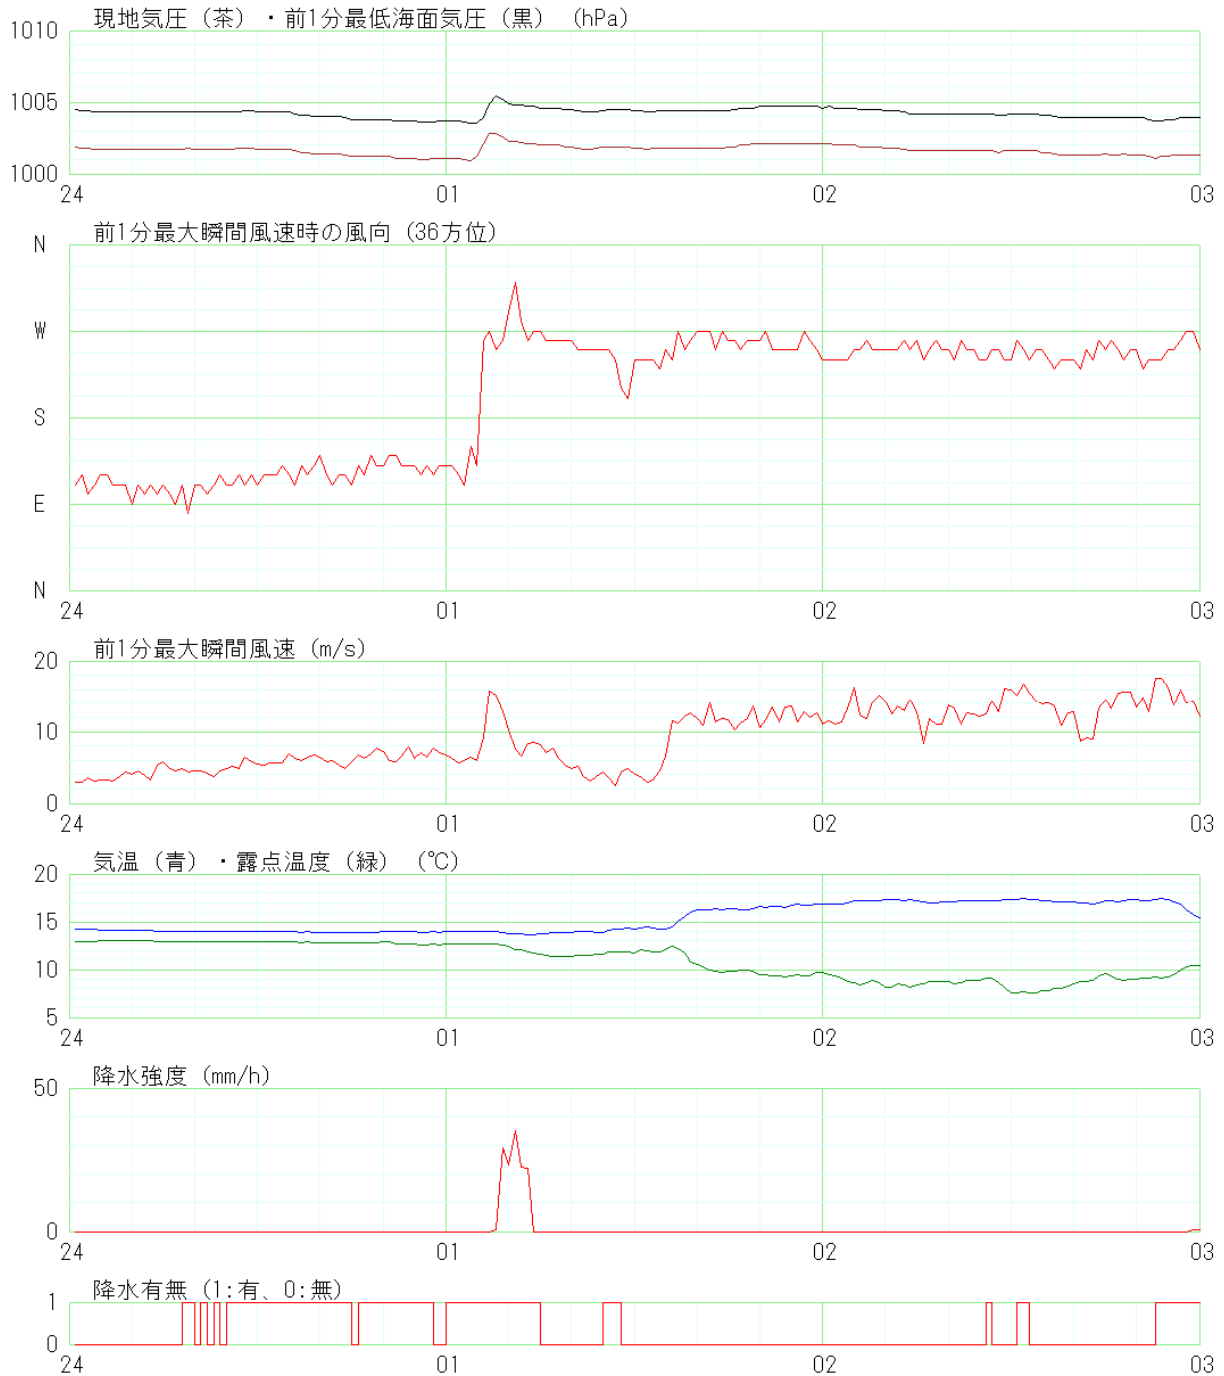
秋田地方気象台（所在地:秋田市山王7-1-4）の観測グラフ

平成 23 年 10 月 6 日 24 時～7 日 3 時までの 1 分値時系列グラフ
 （上から現地気圧・前 1 分最低海面気圧、前 1 分最大瞬間風速時の風向、
 前 1 分最大瞬間風速、気温・露点温度、降水強度、降水有無を示す）
