平成 24 年 2 月 1 日に
島根県出雲市で発生した突風について

現地調査報告書

平成 24 年 2 月 27 日

松江地方気象台

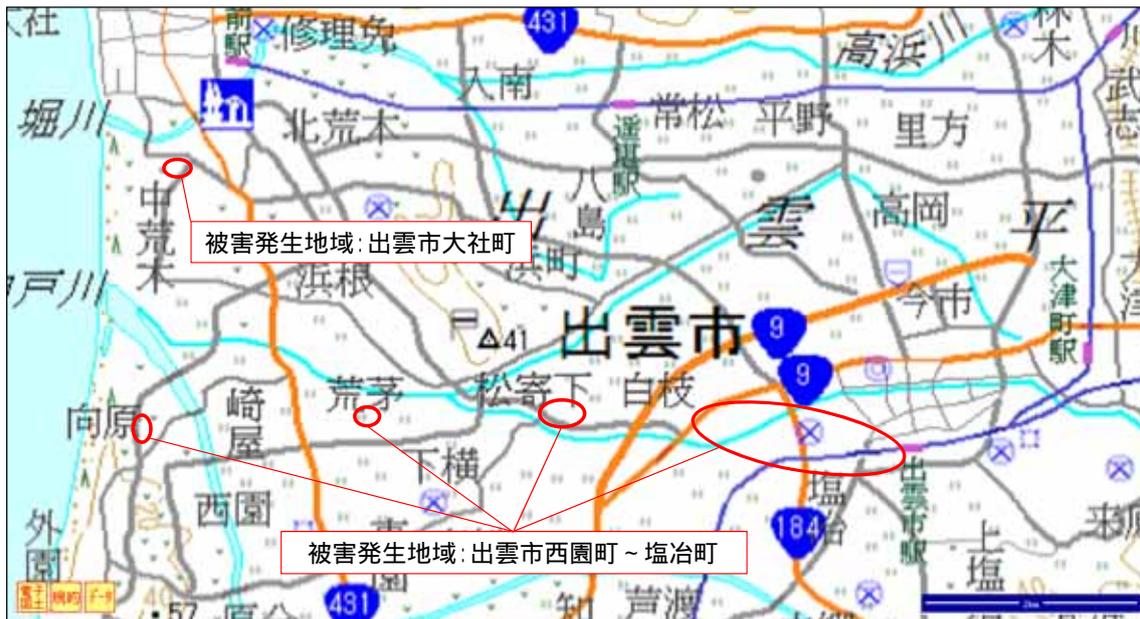
図 2 被害発生地域

2月1日04時15分頃、島根県出雲市西園町から塩冶町にかけて突風が発生し、住家の屋根瓦のめくれやトタン屋根の飛散等の被害が発生した（現象1）。

また、同日03時から04時頃、出雲市大社町で突風が発生し、ビニールハウスの倒壊の被害が発生した（現象2）（図1、図2）。

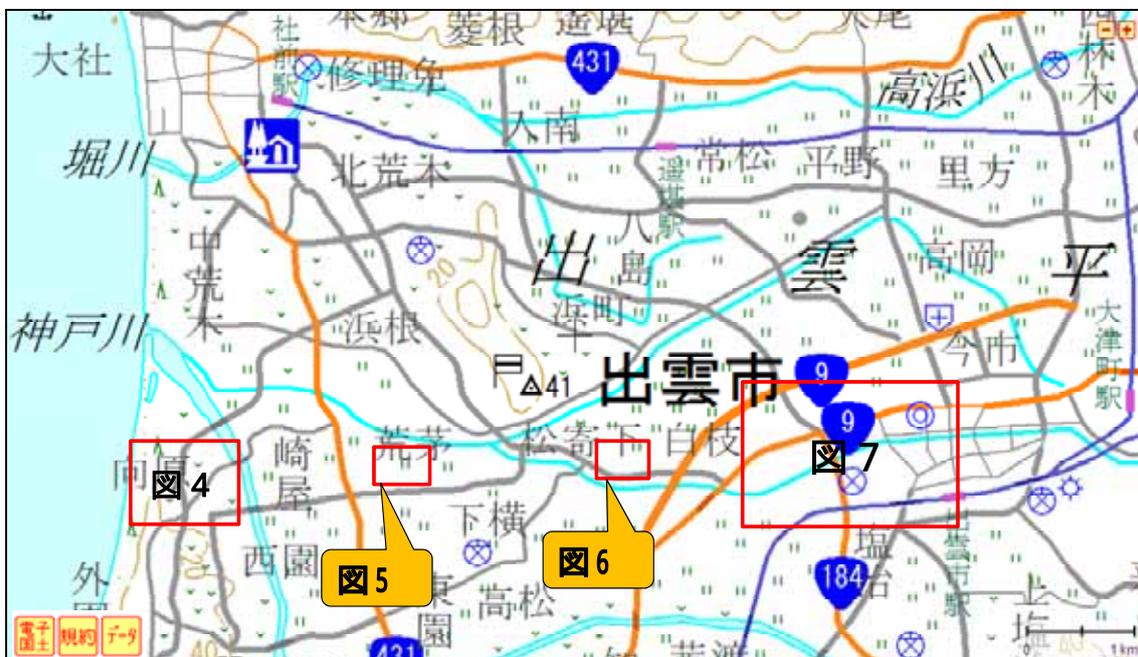
図3 出雲市西園町から塩冶町にかけての被害発生地域

この突風による被害範囲は、出雲市西園町付近から塩冶町付近にかけての、幅約 600m、長さ約 7km であつた。

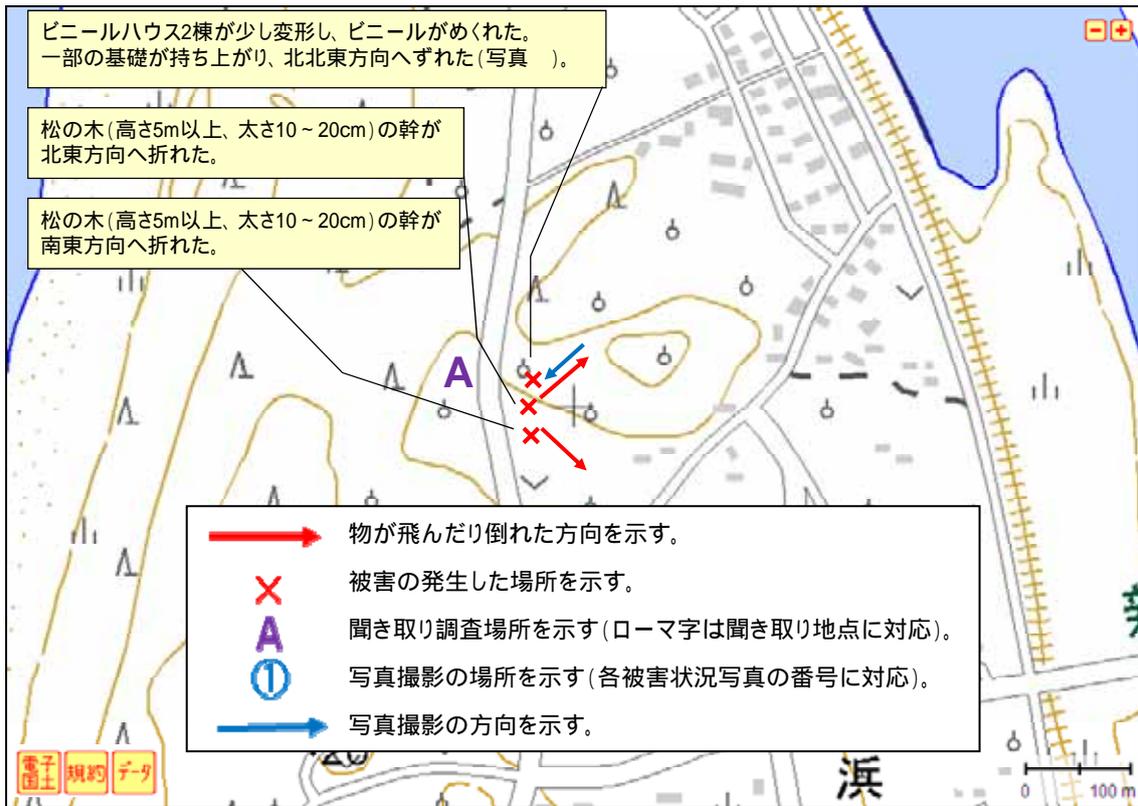
図 4 出雲市西園町の被害分布・聞き取り調査地点・写真撮影地点図

ア．出雲市西園町(図4)

- ・聞き取り場所：A

2月1日(以後日付省略)04時頃、自宅(聞き取り場所から東南東方向へ約1kmの距離)にて就寝中にゴーという音で気がついた。2階が大きく揺れた。雷が鳴っていた。

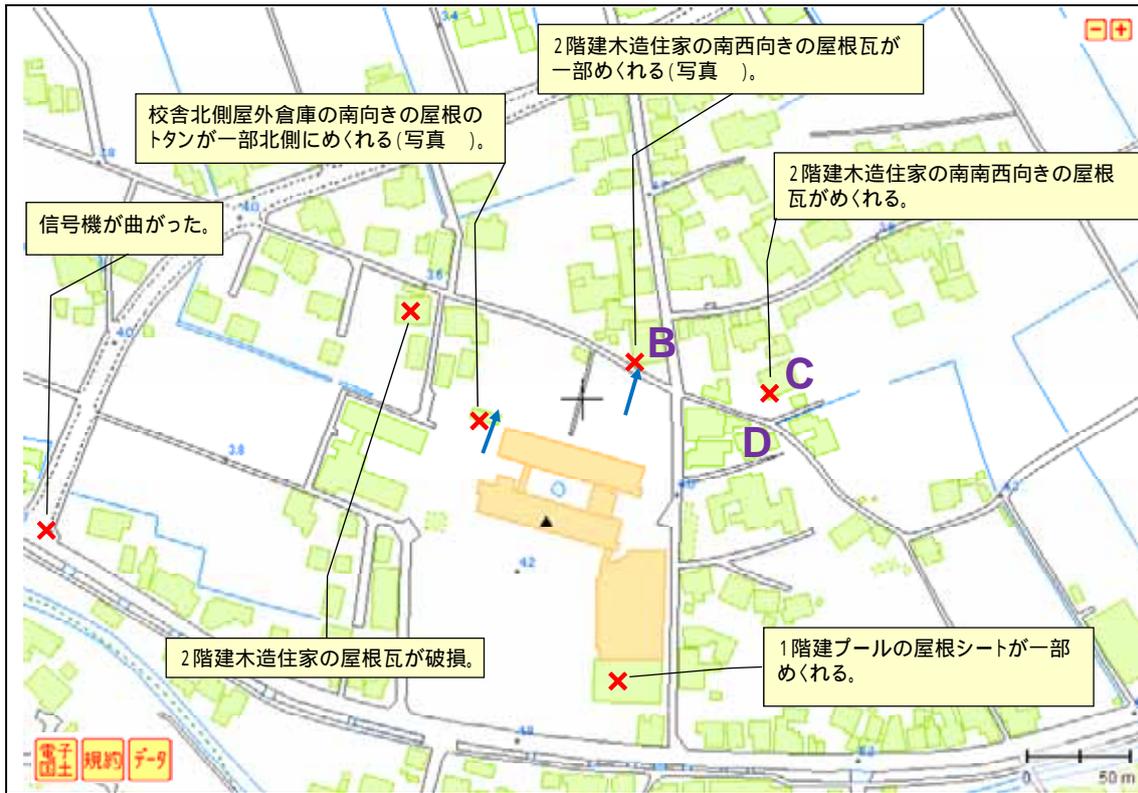
図 6 出雲市高松町の被害分布・聞き取り調査地点・写真撮影地点図

イ．出雲市高松町(図6)

- ・聞き取り場所：B

04時15分頃、自宅にて就寝中に風の音で気がついた。ゴーという音を聞いた。雷が鳴っていた。

- ・聞き取り場所：C

04時22分頃、風の音を聞いた。10秒余り地震みたいに揺れた後、瓦が落ちた。雷が鳴っていた。

- ・聞き取り場所：D

04時頃、自宅にて就寝中に風の音で気がついた。ビューという家が揺れるほどの風の音を聞いた。地震と同じくらい揺れた。雷が鳴っていた。

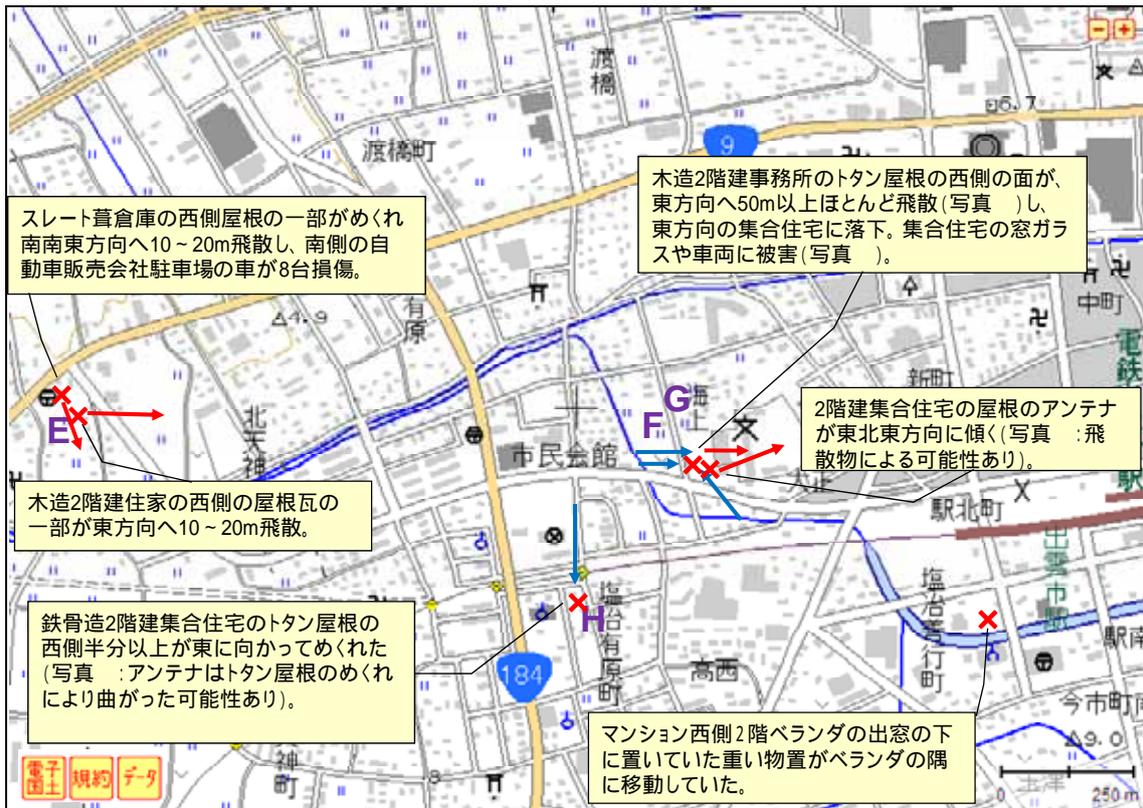
図 7 出雲市白枝町、塩冶町の被害分布・聞き取り調査地点・写真撮影地点図

ウ．出雲市白枝町、塩冶町(図7)

- ・聞き取り場所：E

自宅にて就寝中に物が飛ぶ音で気がついた。ガーという音を聞いた。その直後、電話をかけた(携帯電話の通話記録による：04時13分)。

- ・聞き取り場所：F

04時00分頃、自宅にて就寝中に雷の音で気がついた。ゴーという音を聞いた。

・聞き取り場所：G

04時16分頃（電話の通話記録により確認）自宅にて就寝中に雷の音で気がつき窓から外を見た。南の方向で何かが電柱に絡まり火花が発生していた。短時間のうちにゴーという音を2回聞いた。

・聞き取り場所：H

04時00分頃、自宅にて就寝中に雷の音で気がついて、窓から東の方向に飛散物を見た。ゴーという音を聞いた。

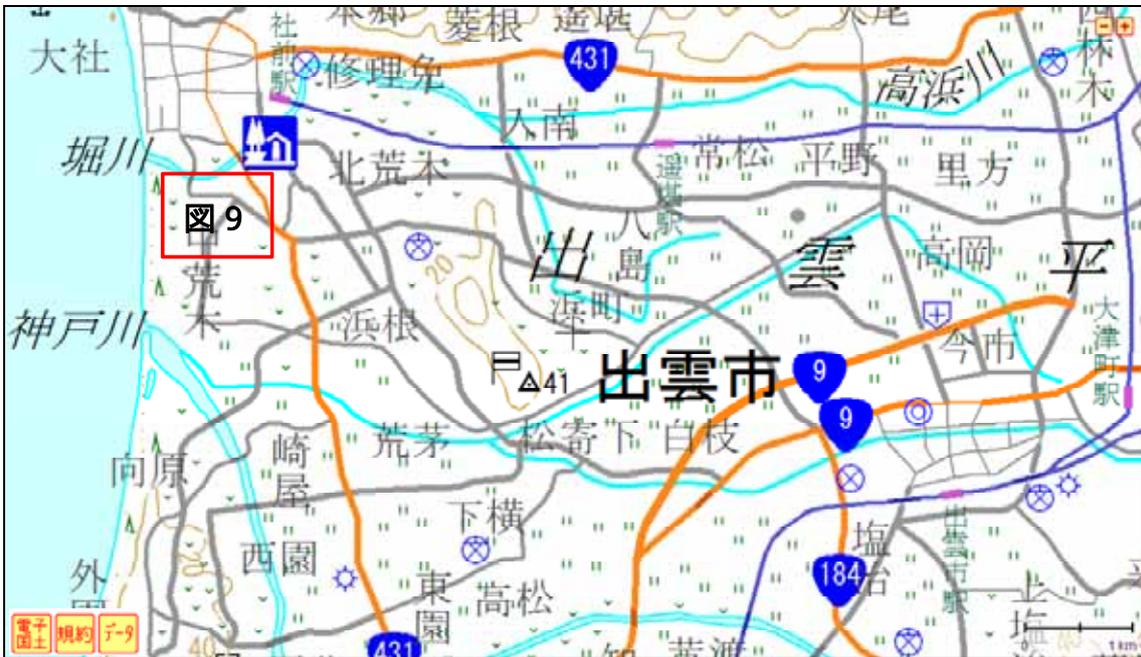
図 8 出雲市大社町の被害発生地域

この突風をもたらした現象は、特定に至らなかった。

- ・被害範囲が比較的狭く、被害や痕跡の分布に帯状、円状など竜巻やダウンバーストの特徴はみられなかった。
- ・聞き取り調査からも、現象の特定に結び付く目撃情報や証言は得られなかった。

この突風の強さは、藤田スケールで F0 と推定した。

- ・ビニールハウスの倒壊があったが、周囲の状況から F1 の可能性は低いと考えられる。

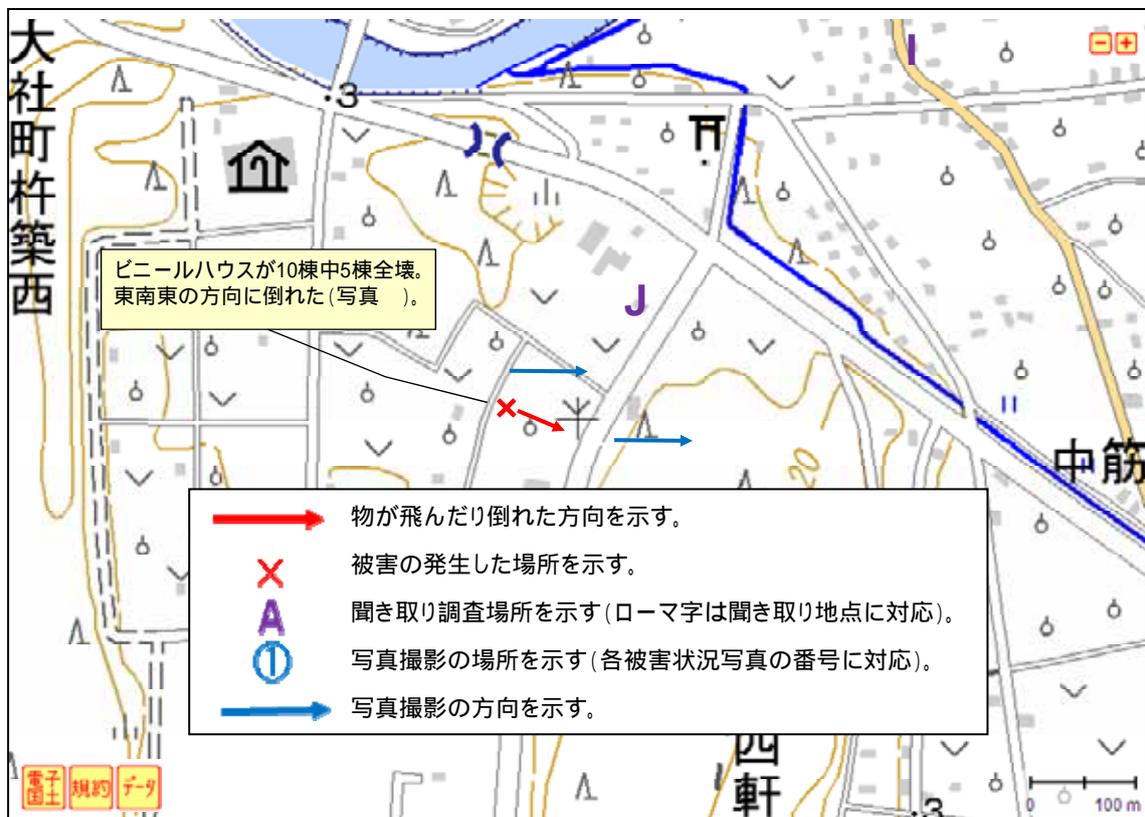
図 9 出雲市大社町の被害分布・聞き取り調査地点・写真撮影地点図

・聞き取り場所：I

03時～（終了時刻不明）自宅にてテレビを見ている時、雷の音に気づいた。雷が終わってから風が吹いた。

・聞き取り場所：J

03 時～04 時、自宅にて就寝中に雷の音で気がついた。
