# 現地災害調査報告

平成 24 年 2 月 18 日に秋田県山本郡八峰町と能代市で発生した突風について  
(気象庁機動調査班による現地調査の報告)

平成 24 年 3 月 9 日

秋 田 地 方 気 象 台

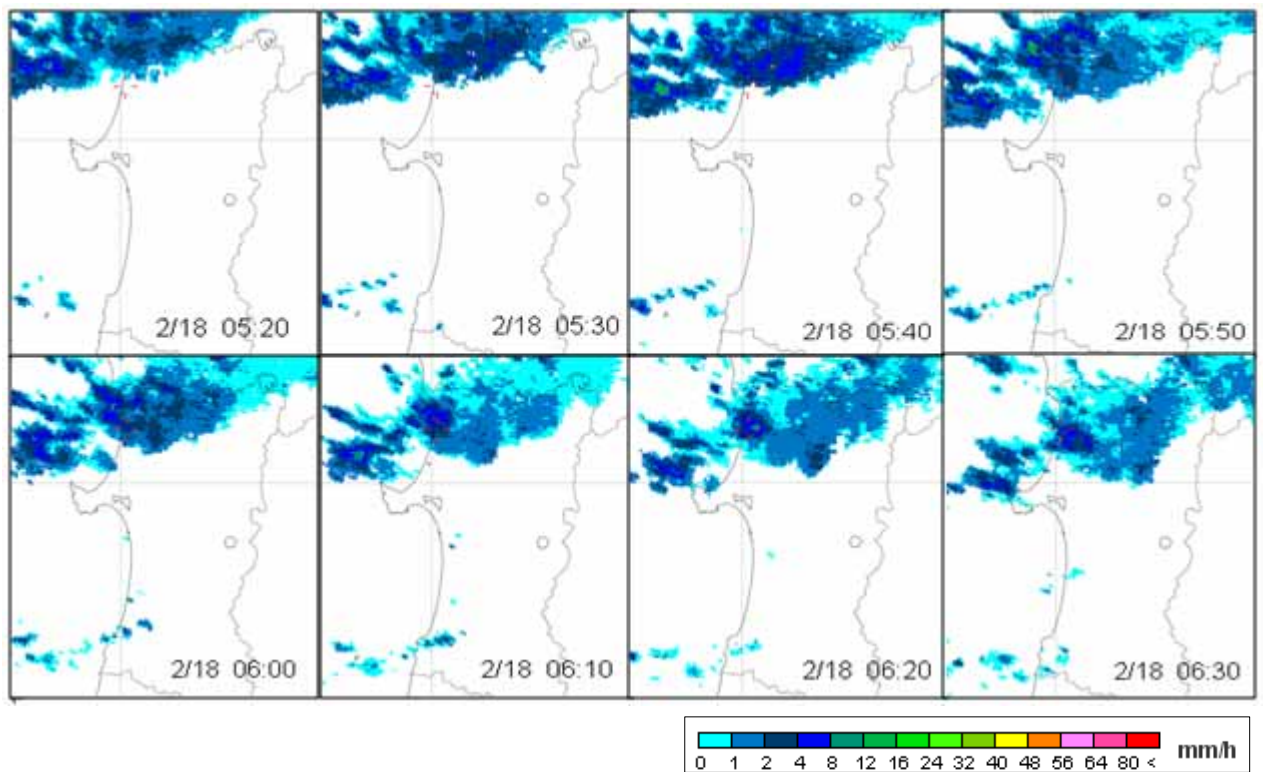
気象レーダー画像（エコー強度）2月18日05時20分～06時30分

- ・被害の発生時刻に被害地付近を活発な積乱雲が通過中であった。
- ・「ゴー」という音が接近してきたとの証言を得られた。
- ・風はごく短時間であったとの証言が複数得られた。
