平成24年6月5日に沖縄県島尻郡 南大東村で発生した突風について

(現地調査結果報告)

平成24年7月6日

南大東島地方气象台

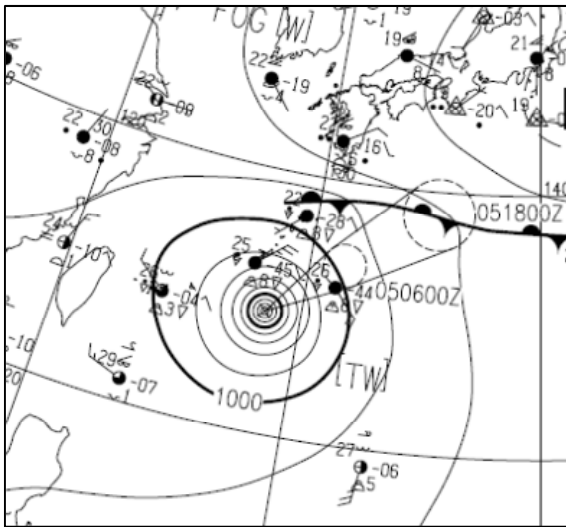
第3図 地上天気図 2012年6月5日03時

6月5日03時の地上天気図(第3図)では、大東島地方の南西海上に台風第3号があり、大東島地方の南西海上を約20kmの速さで北東に進んでいた。

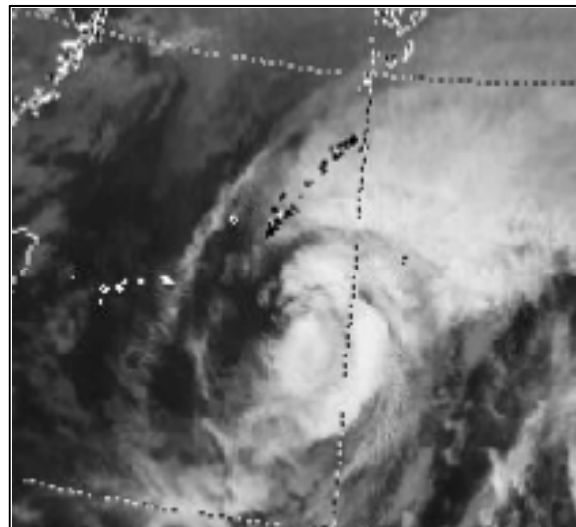
第4図 気象衛星画像(赤外)
2012年6月5日03時

5日03時の気象衛星画像(第4図)では、台風を中心から北東側に発達した雲域が広がっており、南大東島付近に発達した雲域が見られた。また、南大東島地方気象台の観測値(第5図)では、5日03時20分までの10分間で11.5mm、03時30分までの10分間で8.5mmの降水量を観測した。気象レーダーの降水強度(第6図)では、5日03時20分頃に被害が発生した地点付近を通過していく積乱雲や発達した積雲が捉えられていた。
