平成24年7月12日に高知県安芸郡芸西村で発生した突風について

現地調査報告書

平成24年8月6日
高知地方気象台

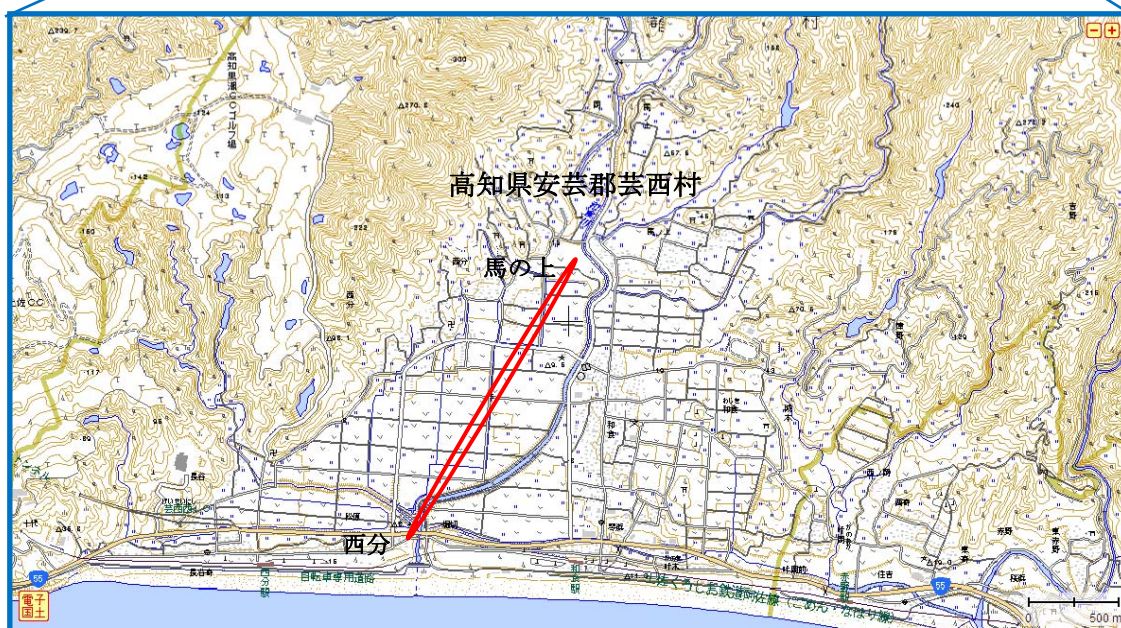
図 1-2 突風被害発生地域拡大図（被害分布はおよそ赤枠の範囲）

7月12日05時00分頃に高知県安芸郡芸西村の西分地区から馬ノ上地区（図1-1、1-2 参照）にかけて突風が発生し、ビニールハウスの一部損壊等の被害が発生した。

この竜巻による被害は、西分地区から馬ノ上地区にかけての長さ約 1.9km、幅約 120m の範囲であった。

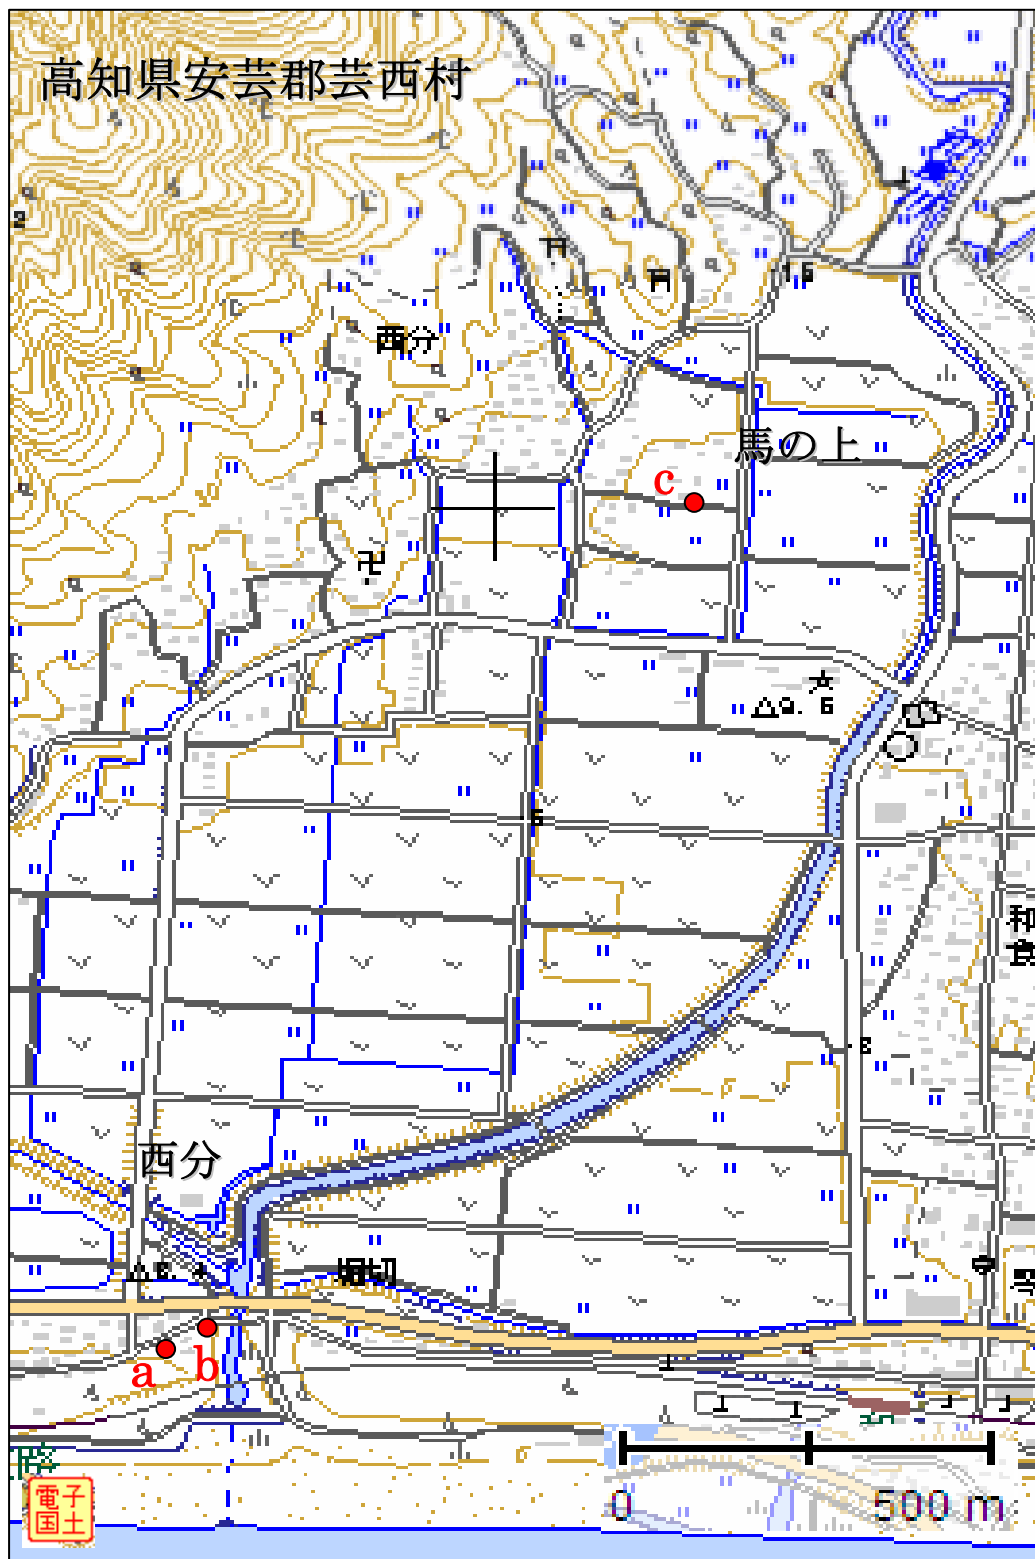
図2 聞き取り調査地点図（赤丸）

聞き取り調査を行った地点を図 2 に示す。聞き取った内容は次のとおりである。

今までに聞いたことのないゴーという音が 10 秒間程度続いた。いつも (朝) 05 時に起きるので、それが起ったのは 05 時頃だったと思う。

寝ていたら、05 時過ぎに、ゴーという音が海側から山側へ一瞬で遠ざかって行くように聞こえた。

① 自宅にいたら、05 時 00 分頃、ゴーという音がした。ビニールが高く巻き上げられているのが見えた。

② 割れるような音が近づいてくるので外を見ると、物が渦を巻いて飛んでいた。それは北の方へ飛んで行った。
