現地災害調査報告

平成24年7月31日に北海道網走市で
発生した突風について
(気象庁機動調査班[JMA-MOT]による現地調査の報告)

平成24年11月1日
網走地方気象台

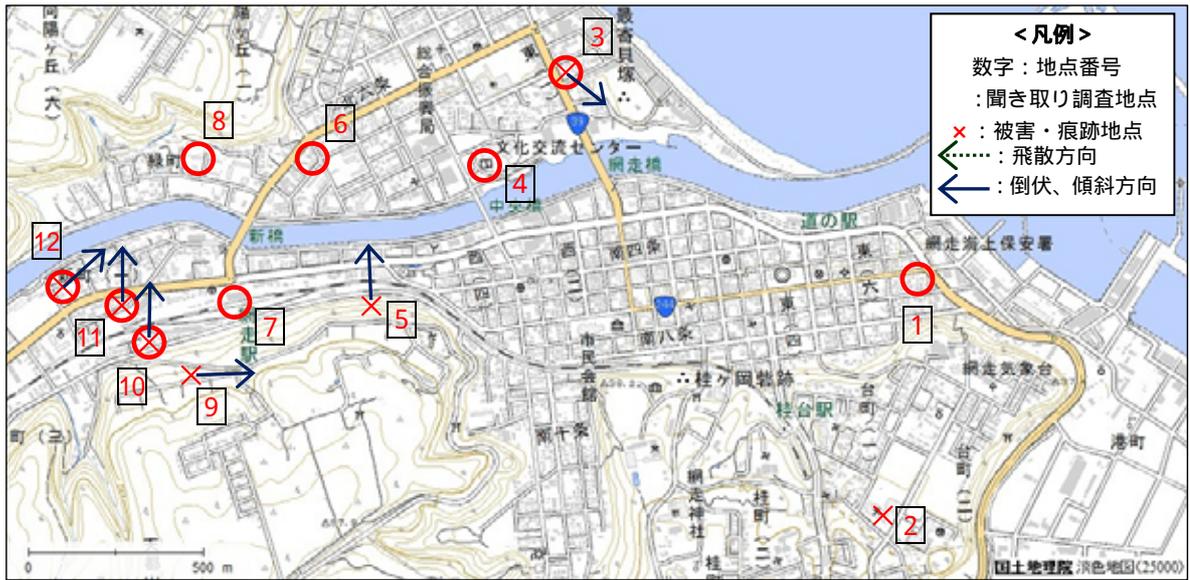
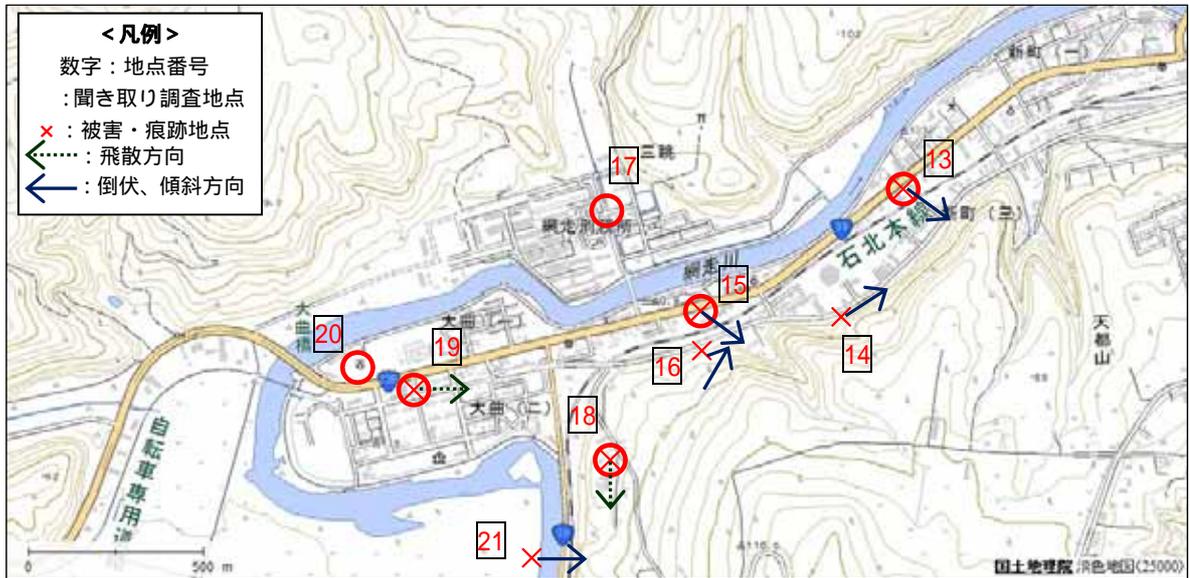
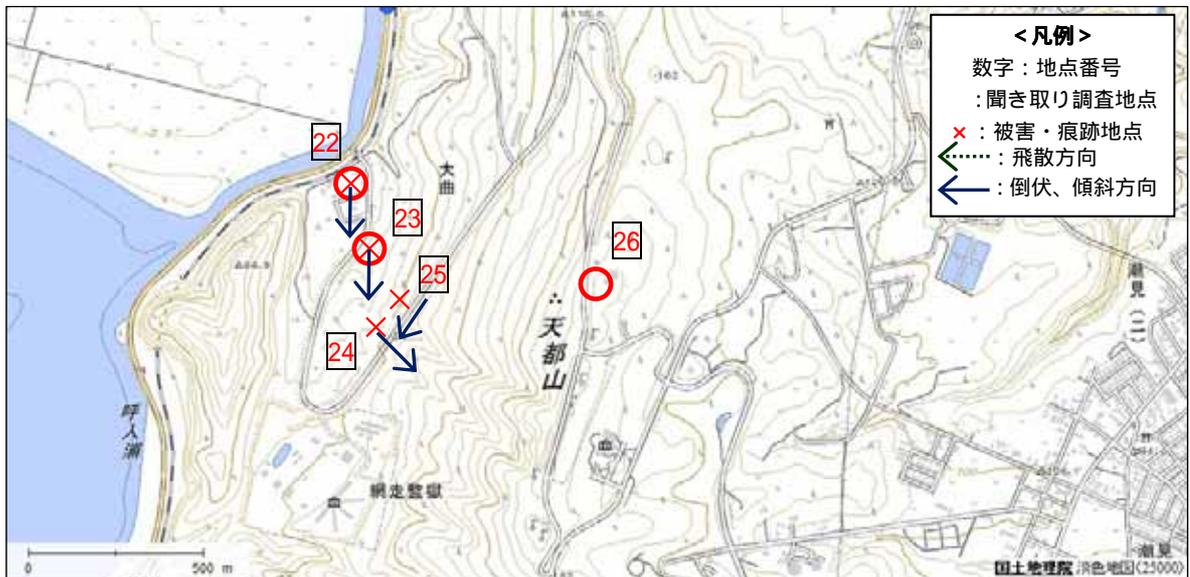
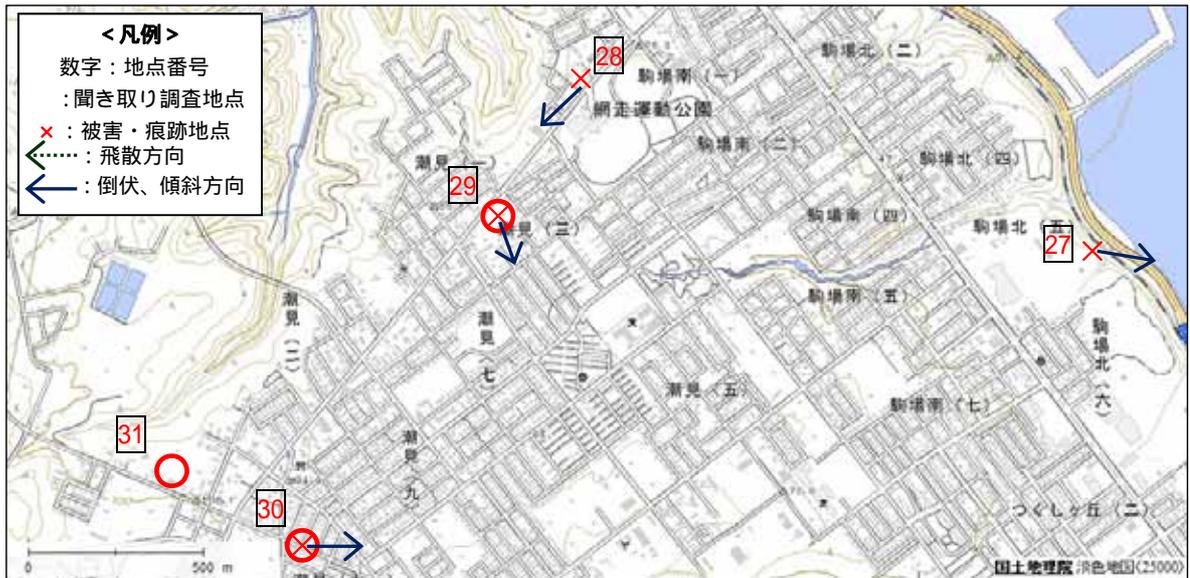
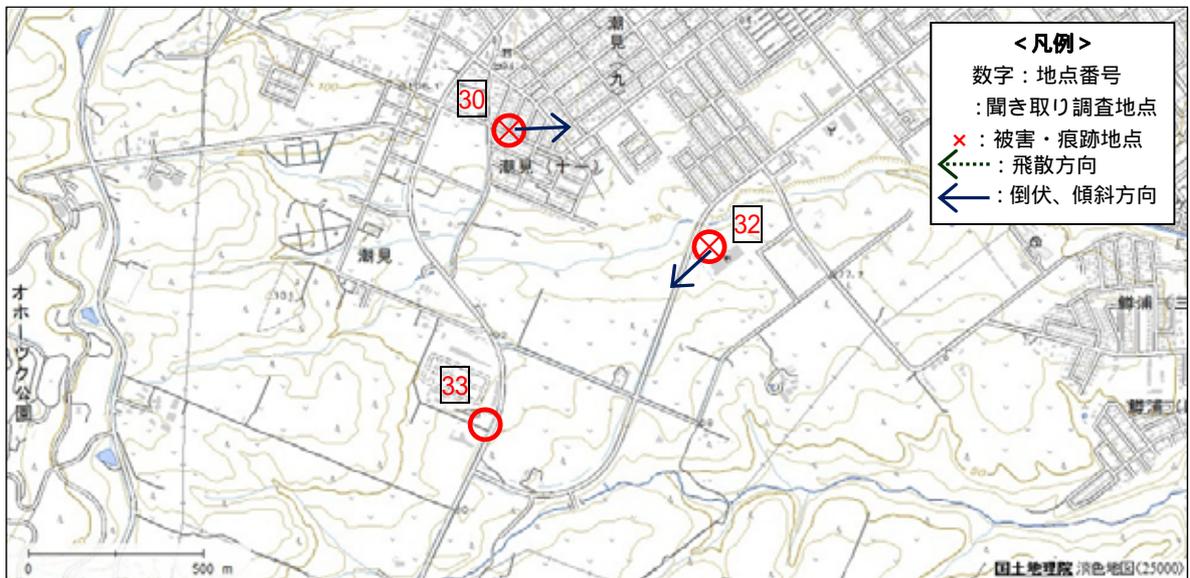
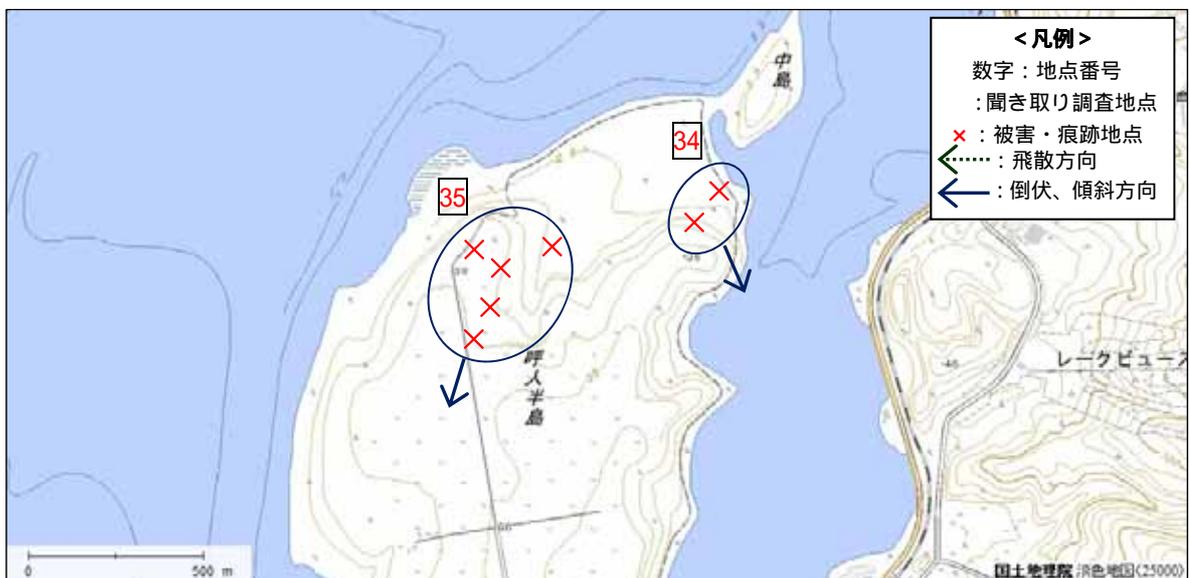
この突風による被害は、網走市新町地区から潮見地区付近にかけての長さ約6.8km、幅約3,600mの範囲に点在しており、風向に収束性や発散性等の特徴は見られなかった。

聞き取り状況の地点は、図Ⅱ-2-2～Ⅱ-2-7の地点番号に対応している。
