平成24年8月14日に高知県安芸市で発生した 突風について

現地調査報告書

平成24年9月10日
高知地方気象台

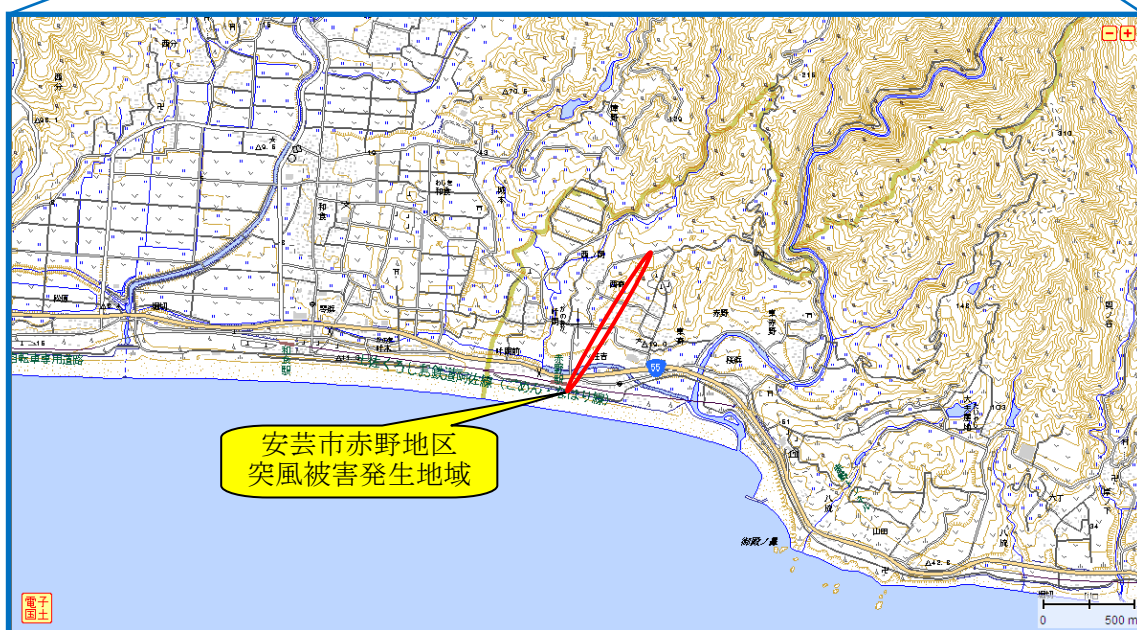
図1-2 突風被害発生地域を含む詳細図(被害はおよそ赤枠の範囲)

平成24年8月14日03時50分頃に高知県安芸市赤野地区(図1-1、1-2参照)で突風が発生し、ビニールハウスの一部損壊、住家屋根瓦の捲れ等の被害が発生した。

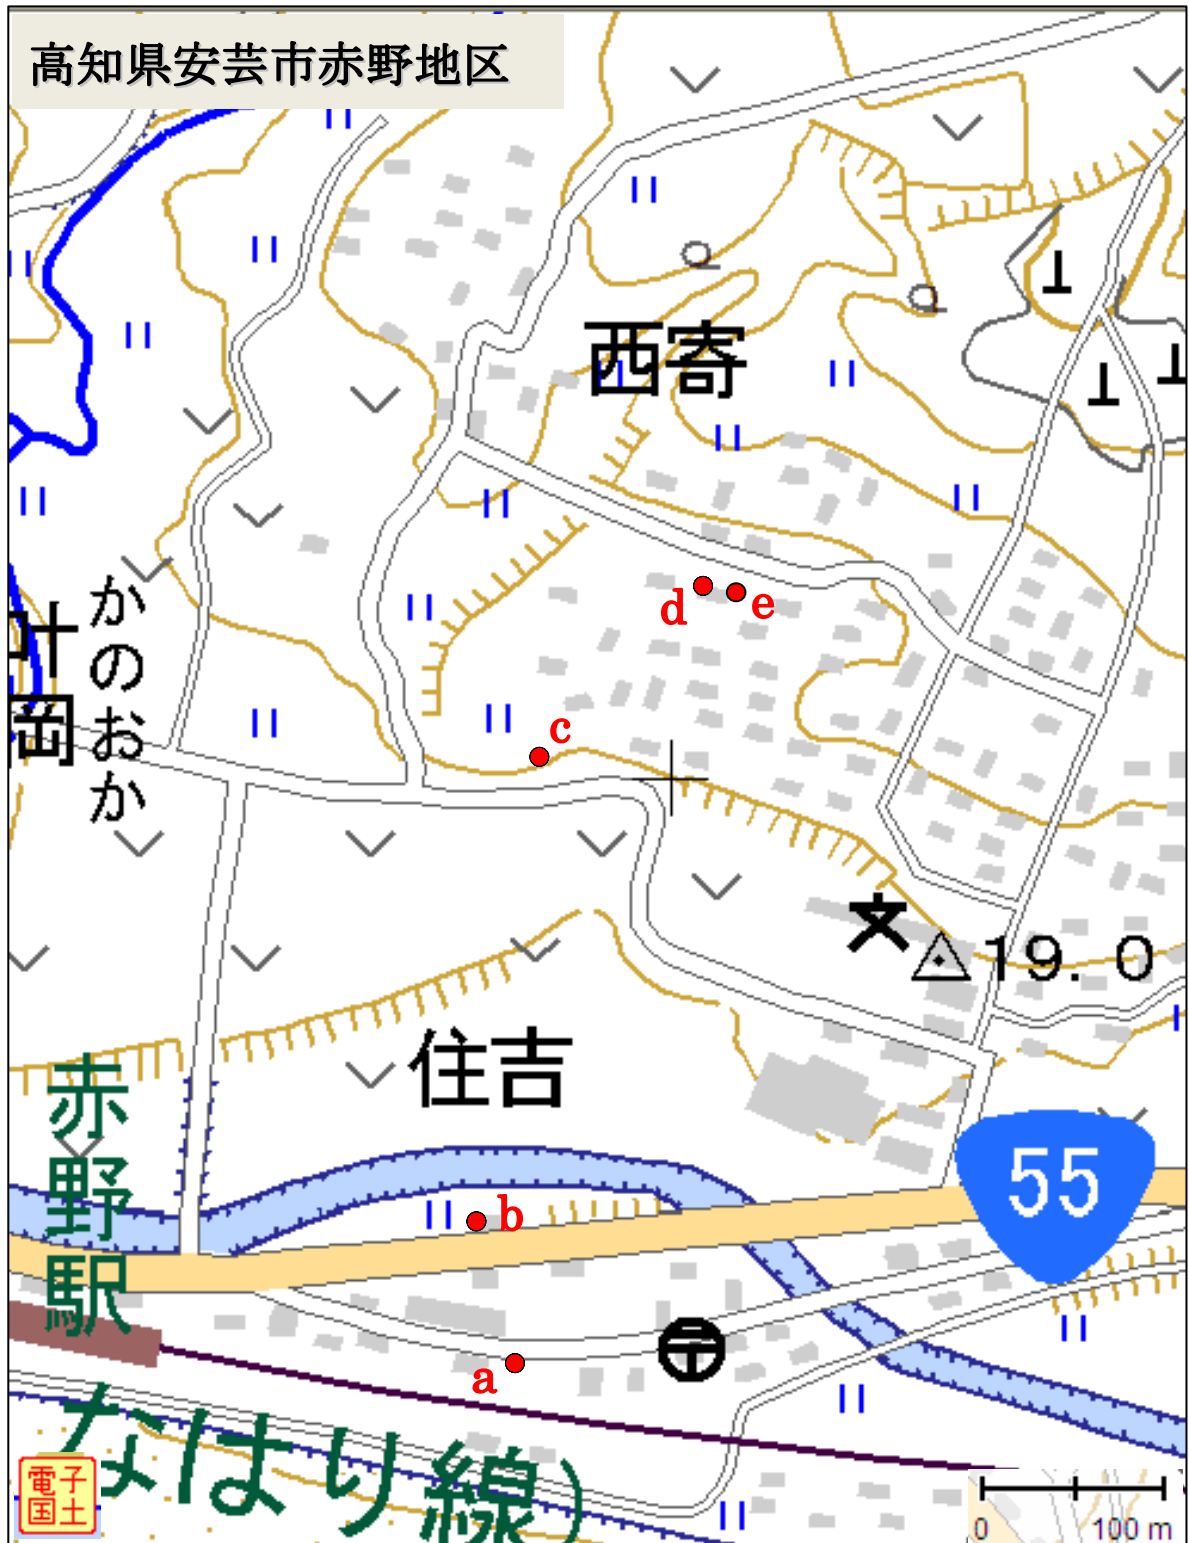
図2 聞き取り調査地点図（赤丸）

聞き取り調査を行った地点を図 2 に示す。聞き取った内容は次のとおりである。

雷の音で寝られなかった。午前 3 時半から 4 時の間だったと思う。ドッドーという風で家が揺れた。それは、5 秒から 10 秒間程度だった。

雷の音で目が覚めていた。午前 3 時半を過ぎた頃、ゴーという音が聞こえてきた。

① 雷の音で寝られなかった。午前 4 時前にザッザーという壁を擦るような音が聞こえたので、窓から外を見ると、南の方向で、火花をチカチカさせて回転しているような白っぽいものが見えた。

② 寝ていたら、4 時前に起こされて、窓から南の方向を見たら、上の方が少し曲がった、白い柱のようなものが見えた。少し揺らいでいるようだった。その場からほんの少し離れたが、再び、南の方向を見ると、その白い柱は、近くのビニールハウスの上を移動していた。

寝ていたら、3 時 50 分頃、ビューという風の音がしたので起きた。

テレビを見ていた。雨が強く、雷もすごかった。午前 3 時 40 分から 50 分

頃、ゴーという風の音が次第に大きくなった。
