現地災害調査速報

平成24年9月18日に三重県津市といなべ市で発生した突風について

平成24年9月25日

津 地 方 気 象 台
東 京 管 区 気 象 台

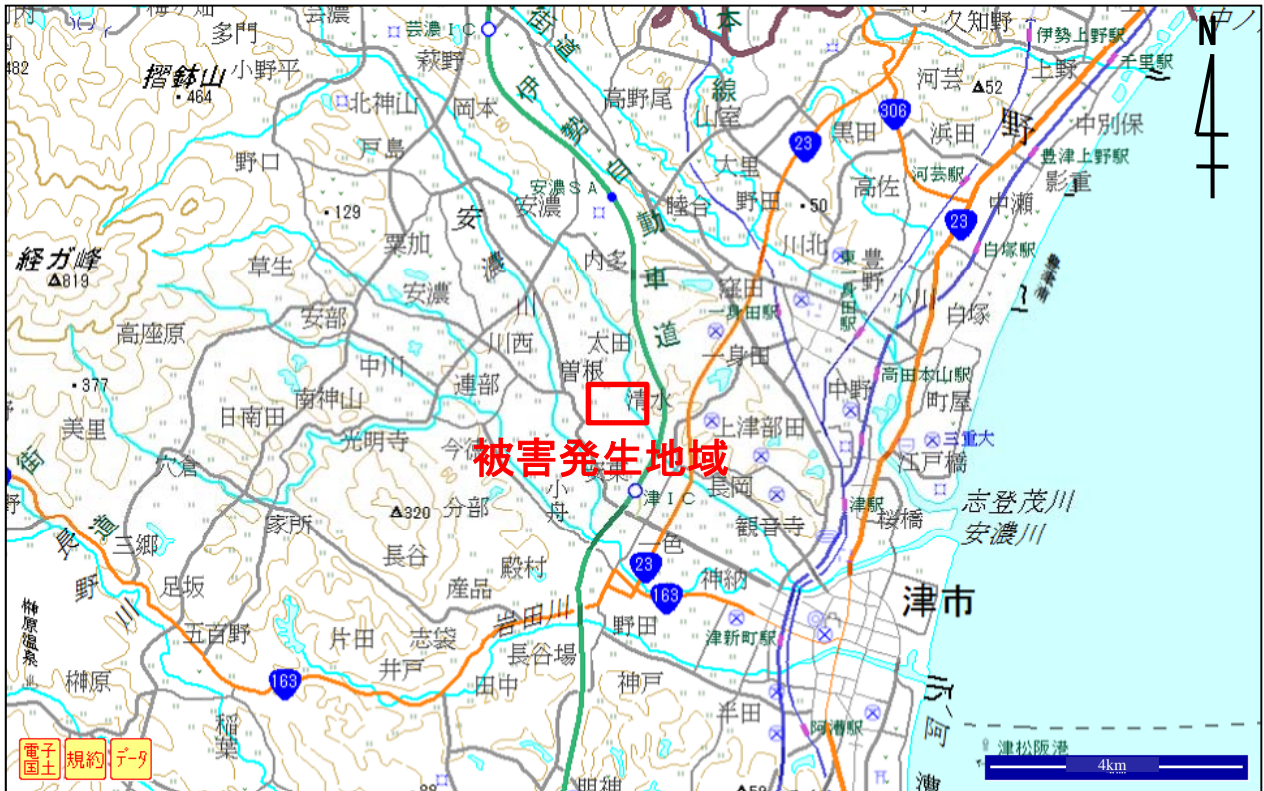
○被害発生地域図（津市）

- ・住家被害 一部損壊4棟
- ・非住家被害 一部損壊3棟

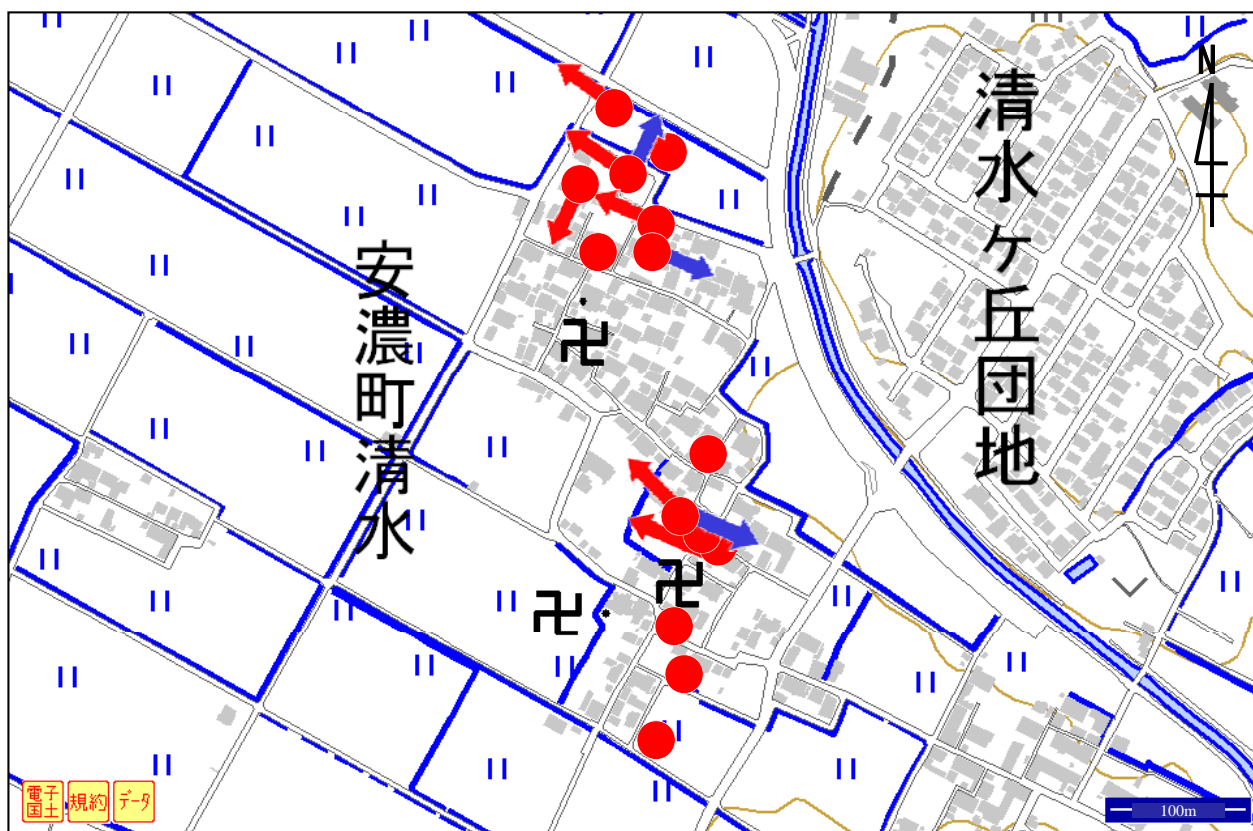
○被害発生地域拡大図（津市安濃町清水）

- ・ 被害の発生時刻に被害地付近を活発な積乱雲が通過中であった。
- ・ 被害は断続的であるが帯状に分布していた。
- ・ 被害や痕跡から推定した風向に回転性が見られた。

現地調査の結果、被害範囲の長さは約470m、幅は約70mであった。

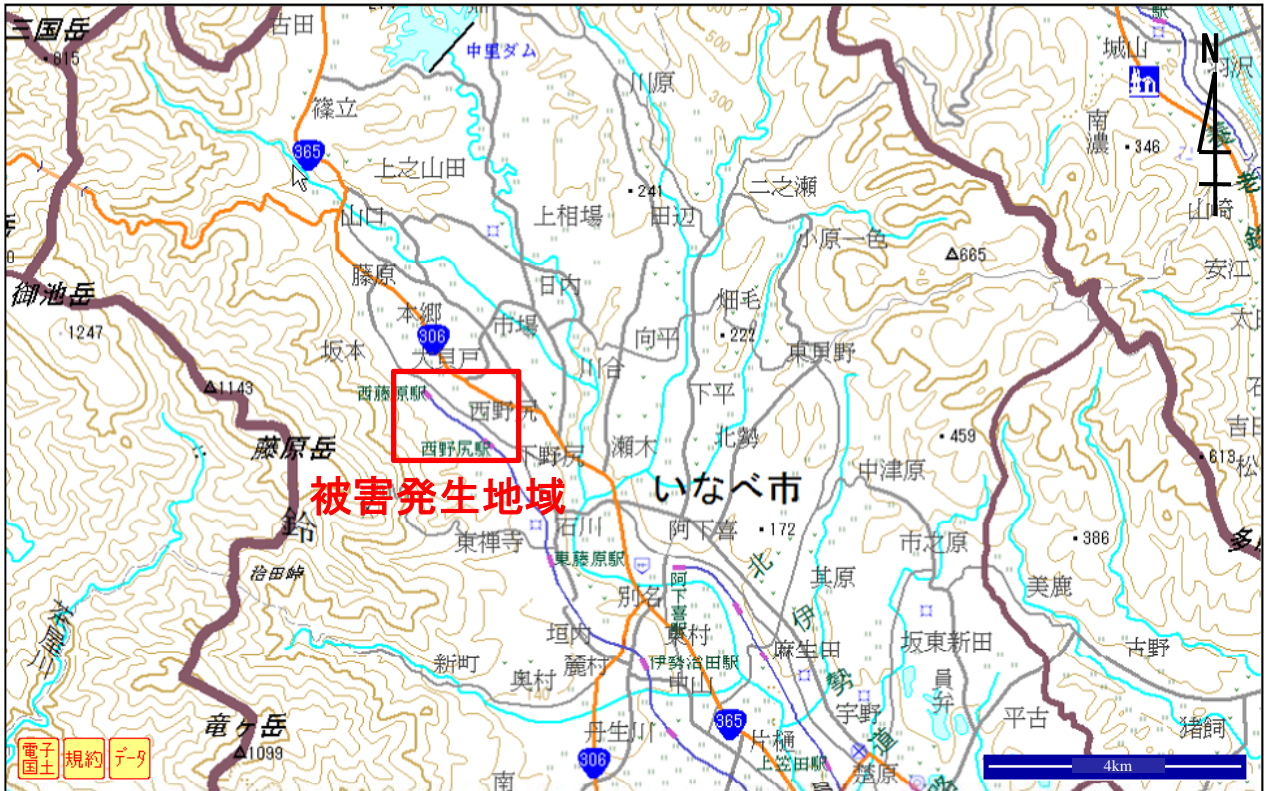
○被害発生地域図（いなべ市）

- ・住家被害 一部損壊7棟
- ・非住家被害 一部損壊6棟

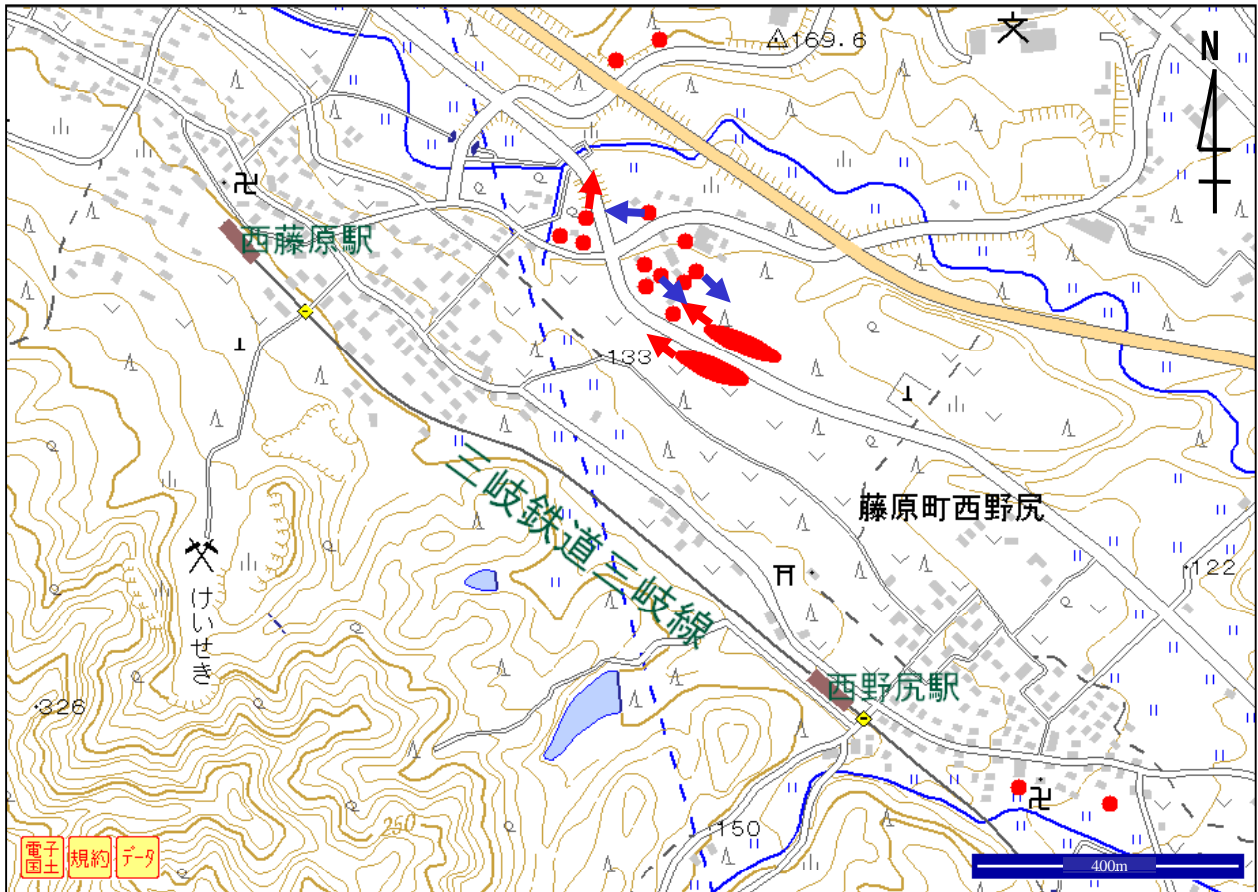
○被害発生地域拡大図（いなべ市藤原町）

- ・ 被害の発生時刻に被害地付近を活発な積乱雲が通過中であった。
- ・ 15時過ぎに被害地付近を通過する竜巻を撮影した映像があった。
- ・ 被害や痕跡から推定した風向に収束性が見られた。
- ・ 漏斗状の雲を見たという目撃証言が得られた。
- ・ 枝やトタンが舞い上がり渦をまいていたという目撃証言が得られた。
