現地災害調査報告

平成24年9月25日に北海道山越郡長万部町で
発生した突風について
(気象庁機動調査班[JMA-MOT]による現地調査の報告)

平成24年12月3日
函館海洋気象台

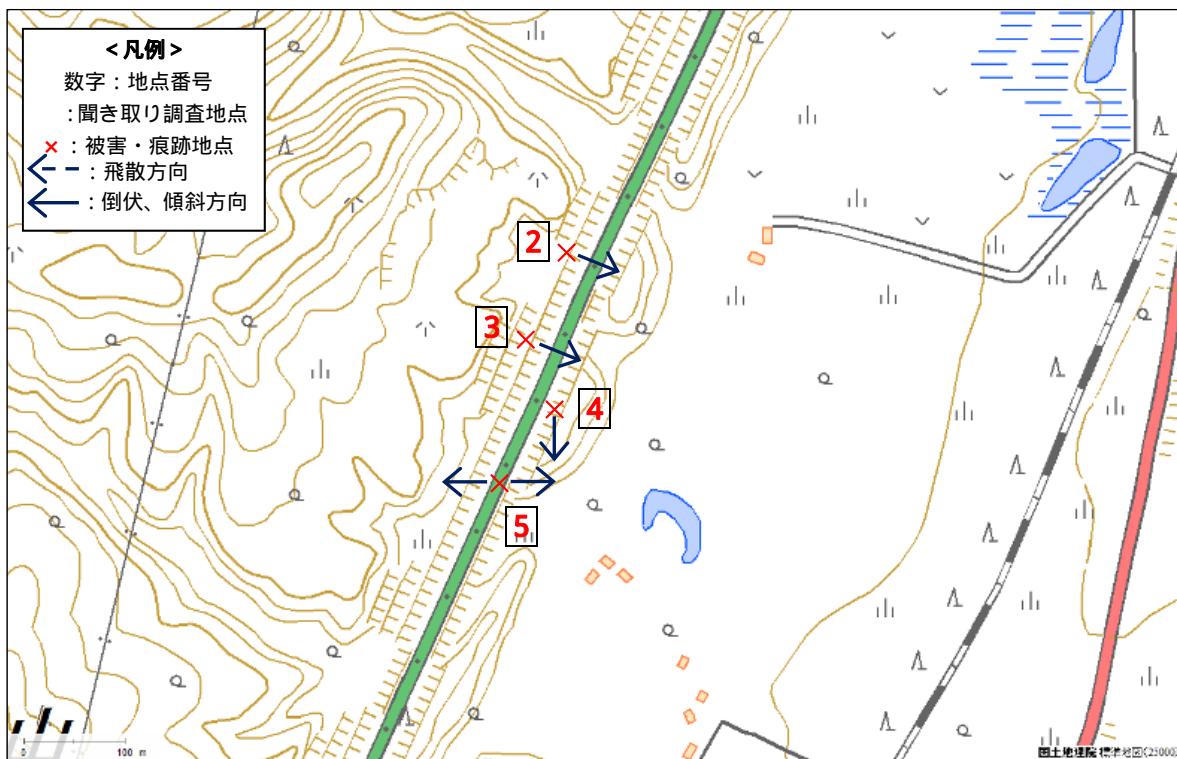
図 II-2 調査を行った地域（被害地点）

9月25日17時15分頃に長万部町花岡（道央自動車道付近）で発生した突風について現地調査を実施した結果、この突風をもたらした現象は竜巻の可能性が高いと判断し、その強さは藤田スケールでF 0と推定した。

- ・根張りの弱い樹木の倒れや傾きが複数あった。

この突風による被害範囲は、長さ約0.24km、幅約60mであった。

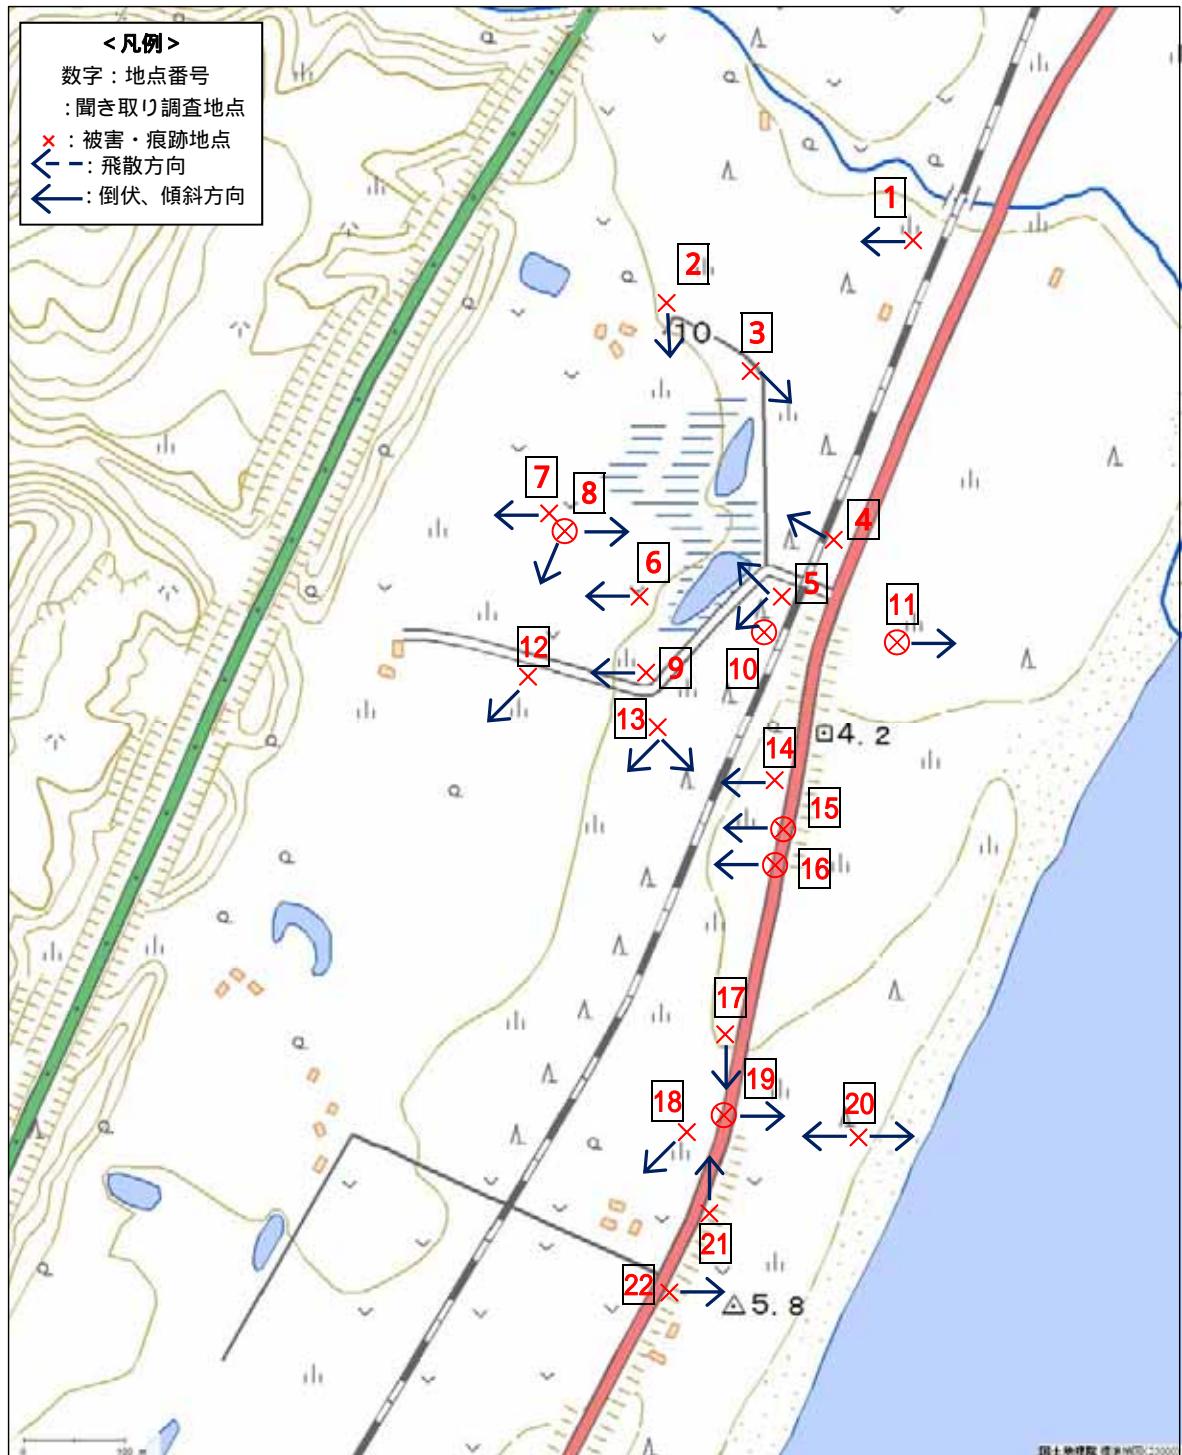
図III-2 調査を行った地域（被害及び聞き取り地点）

9月25日17時20分頃に長万部町花岡（国道 5 号線付近）で発生した突風について、現地調査を実施した結果、この突風をもたらした現象は竜巻と推定し、その強さは藤田スケールで F 1 と推定した。

- ・トラックの横転が複数あった。
- ・コンクリート製支柱の折損があった。

この突風による被害範囲は、長さ約1.1km、幅約430mであった。
