現地災害調査報告

平成 24 年 10 月 5 日に秋田県にかほ市で発生した突風について
(気象庁機動調査班による現地調査の報告)

平成 24 年 11 月 21 日

秋 田 地 方 気 象 台

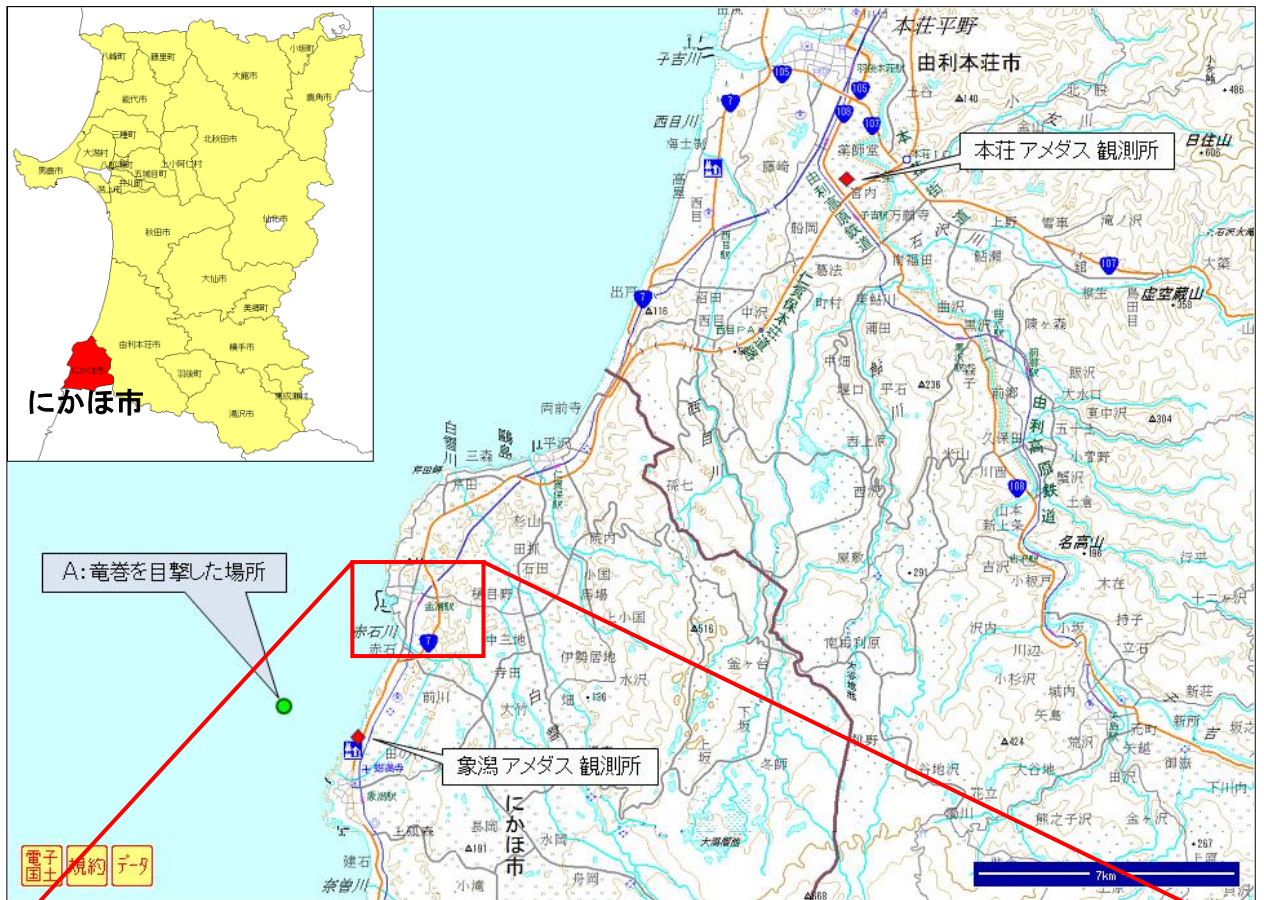
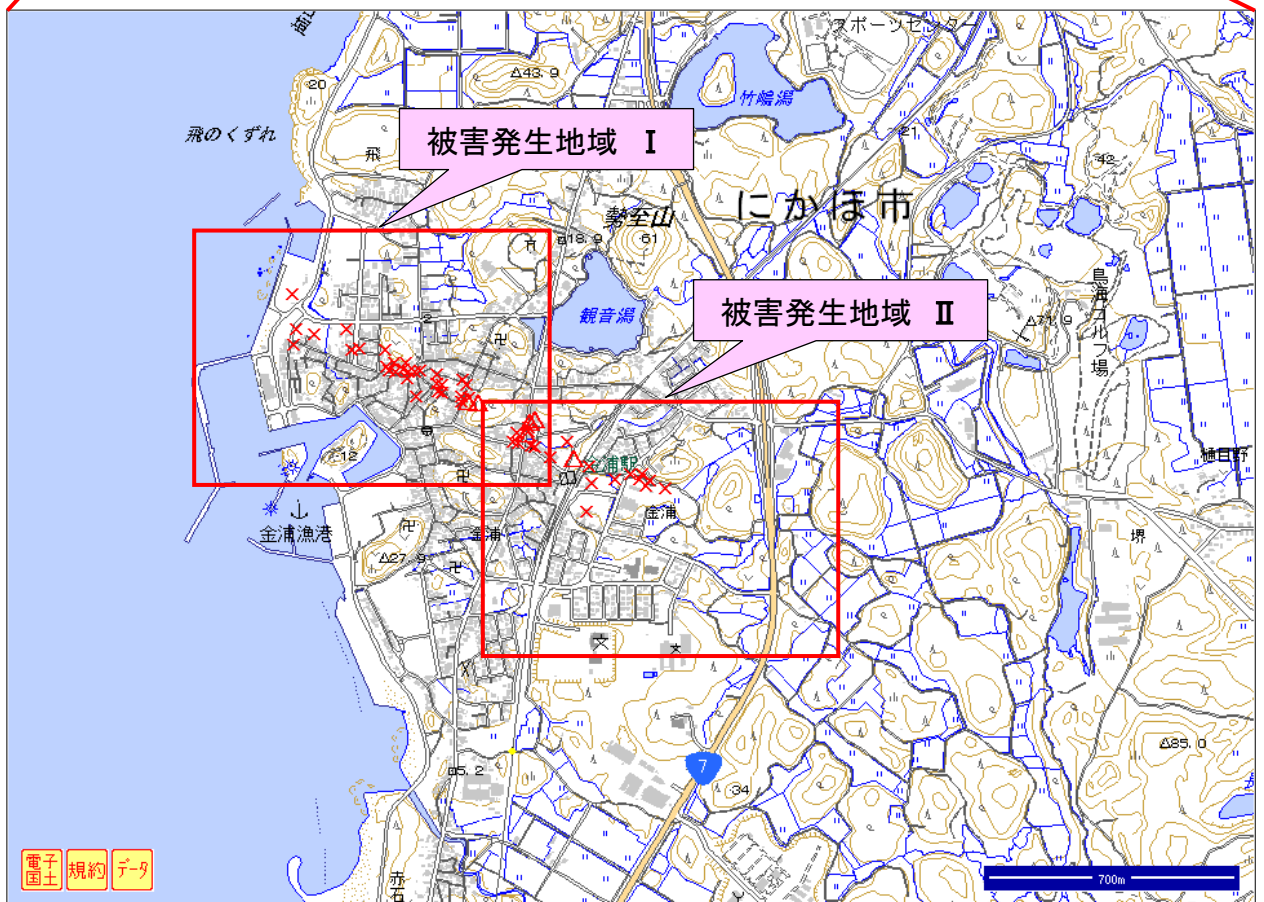
○ 被害発生地域図

この突風による被害範囲は、幅約170m、長さ約1.2kmであった。

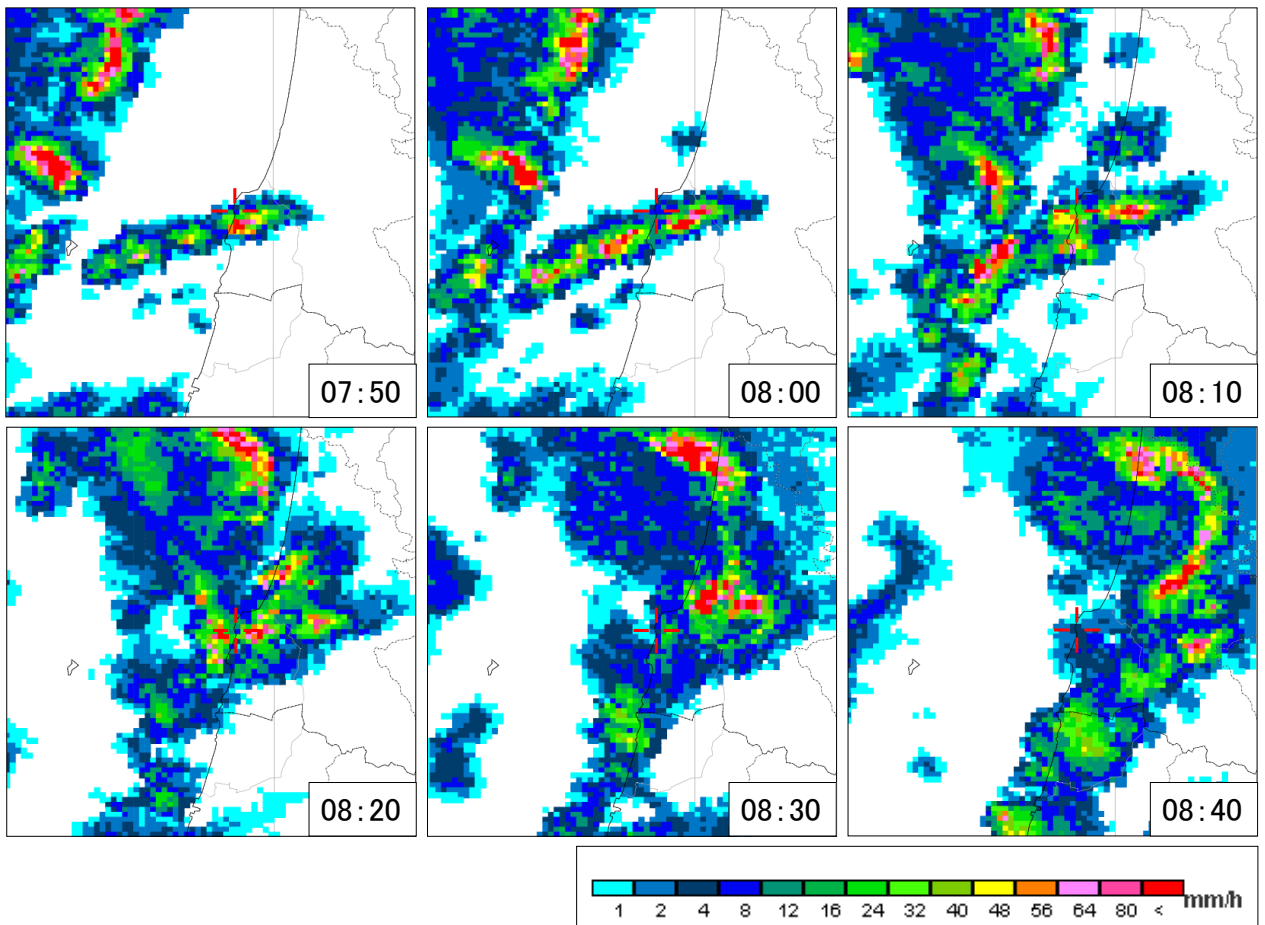
寒気を伴った気圧の谷が北日本を通過中で、大気の状態が不安定となっていた。秋田県では所々で雷雨となり、にかほ市金浦付近で突風が発生した時間帯には、活発な積乱雲が被害域を通過中であった。

気象レーダー画像（降水強度）10月5日07時50分～08時40分
 （図中

印は被害発生地域）
