平成 24 年 10 月 23 日 00 時頃に高知県安芸郡奈半利町で発生した突風について

現地調査報告書

平成 24 年 12 月 10 日
高 知 地 方 気 象 台

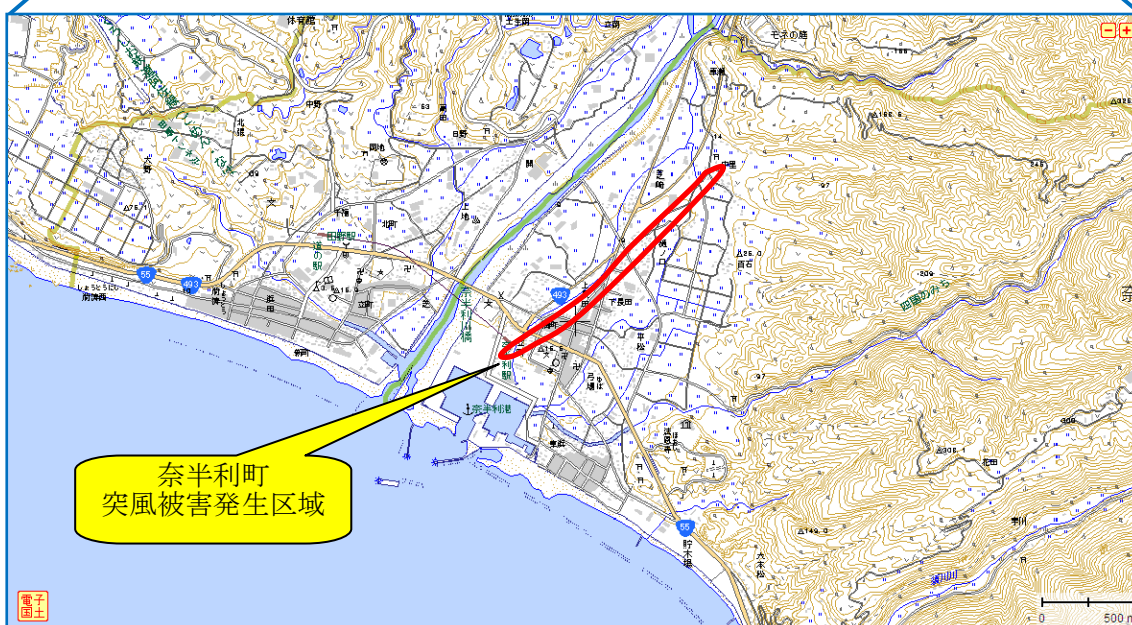
図 1 - 2 突風被害発生地域を含む詳細図（被害はおよそ赤枠の範囲内）

平成 24 年 10 月 23 日 00 時 00 分頃に高知県安芸郡奈半利町（図 1-1、1-2 参照）で突風が発生し、立町地区から中里地区にかけて住家屋根瓦のめくれ等の被害が発生した。

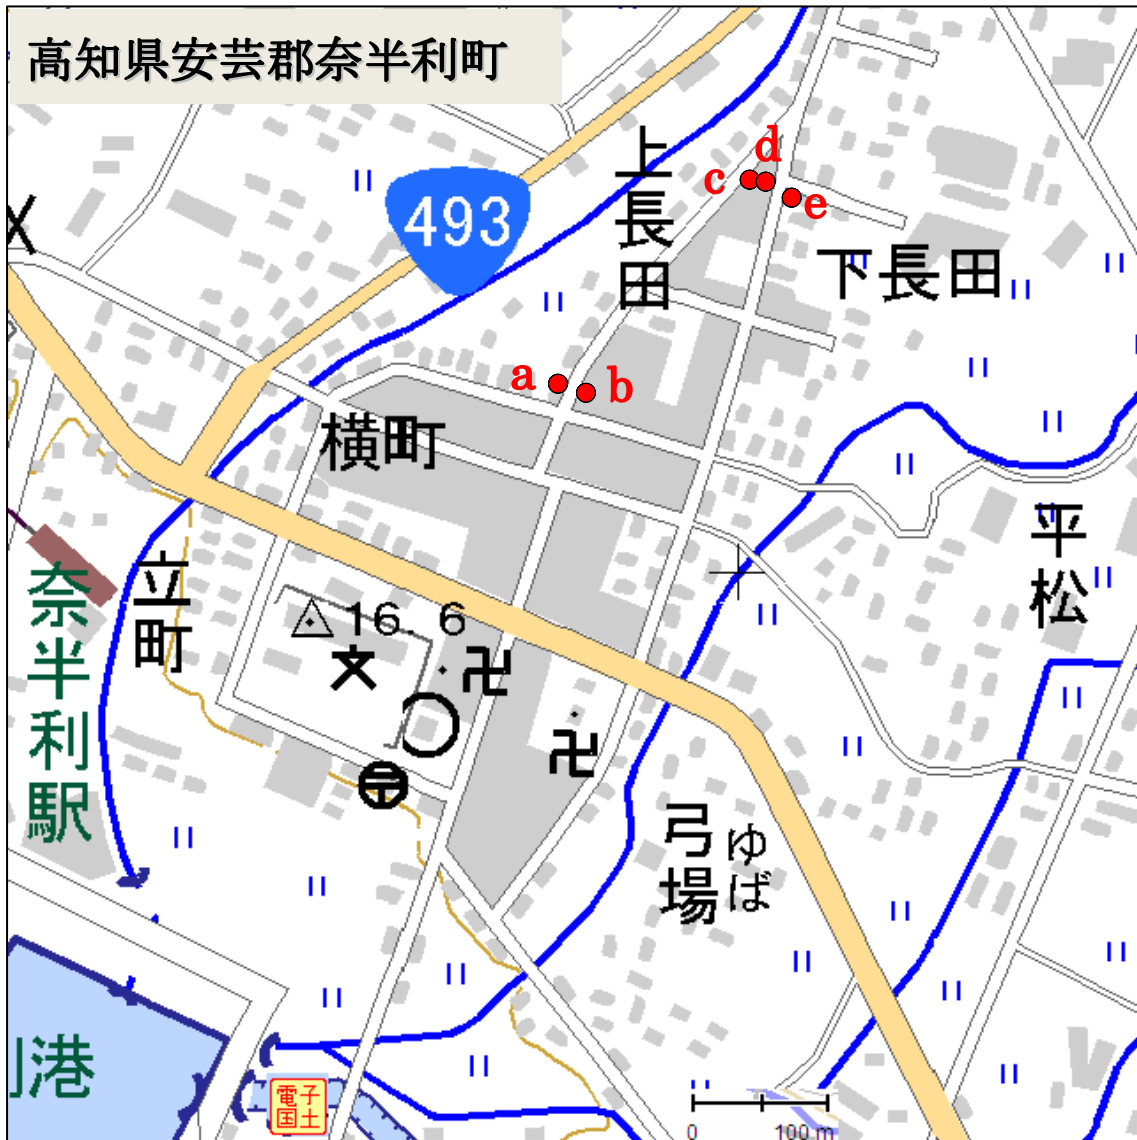
図2 聞き取り調査地点図 (●は聞き取りを行った場所を表わす)

聞き取り調査を行った地点を図 2 に示す。聞き取った内容は次のとおりである。

22 日の夜中、自宅で寝ていたら、ゴーという音で起きた。何かが飛ぶような音もしていた。

23 日 0 時頃、自宅でテレビを見ていたら、急にゴーという音が聞こえてきて、激しい風が吹いた。音や激しい風は短時間であった。

23 日の 0 時頃、自宅でテレビを見ていたら、ビューという音が聞こえてきた。

自宅で寝ていたら、雷の音で起きた。23 日 0 時頃、ゴーという音が南の方から近づいてきたので窓から外を見ると、激しい風が吹き、物が転がっているのが見えた。ゴーという音や激しい風は短時間であった。

雨は降ったりやんだりしていた。22 日の 23 時 55 分頃にゴーという音が聞こえてきたかと思ったら、雨が強く降り出した。
