現地災害調査報告

平成24年10月29日に北海道日高郡新ひだか町で
発生した突風について
(気象庁機動調査班[JMA-MOT]による現地調査の報告)

平成24年12月1日
室蘭地方気象台

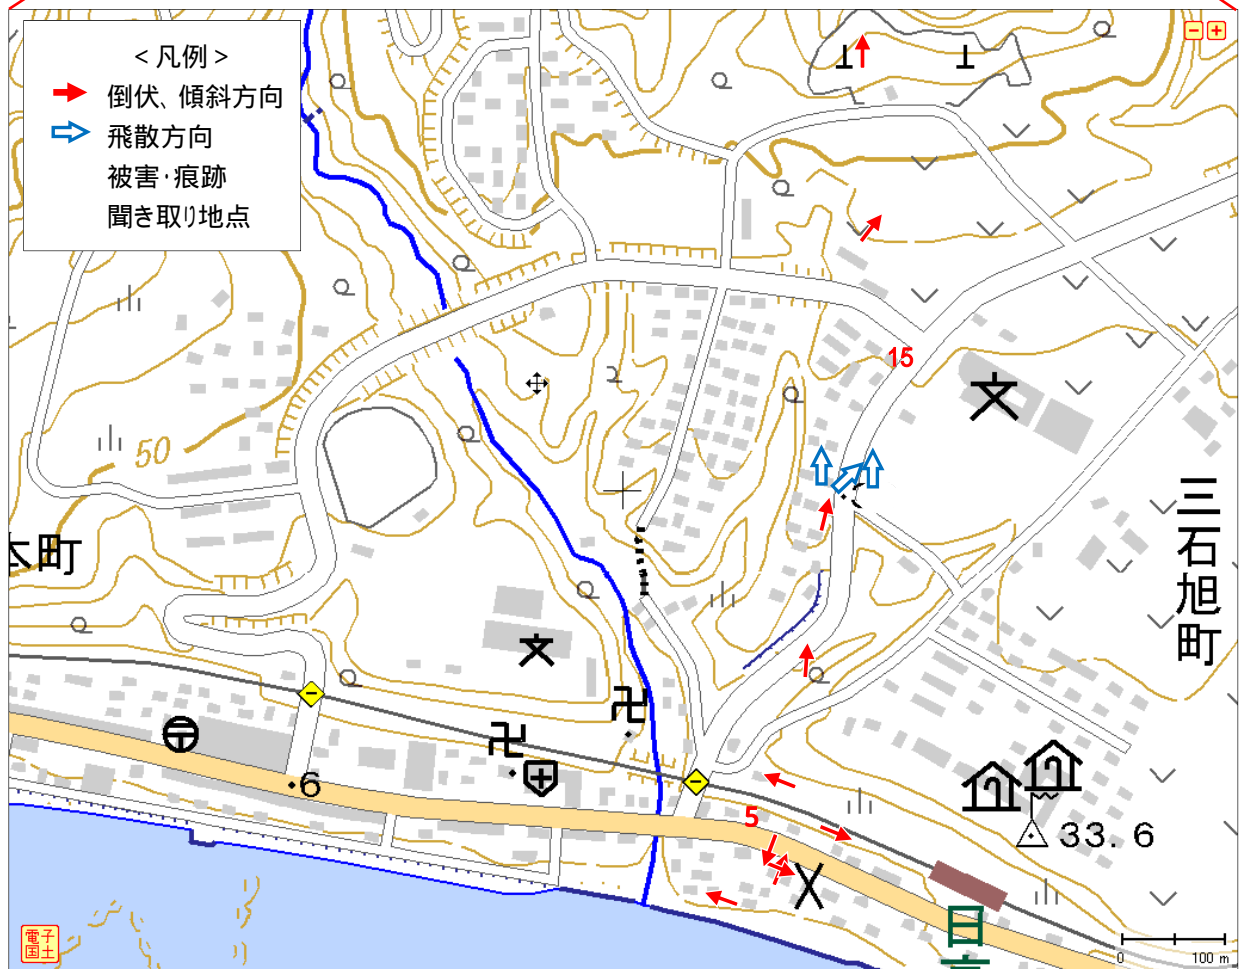
図 -2 現地調査を行った地域（被害地と聞き取り場所）位置図

聞き取り状況の地点は、図 -2の地点番号に対応している。

・地点 1 及び 2

時刻は 5 時30分過ぎ。雨が降っており、風が強かった。南側 2 階の窓ガラス 2 枚が割れ部屋にガラスが散在した(ガラスが割れた原因が飛散物によるものか確認できなかった)。庭の鶏小屋 (1.8m × 1.8m × 1.8m) が西側に90度転倒していた。

・地点 5

時刻は 5 時35分頃。雨は降っていたが、急に風が強くなり一時的に雨が止んだように思った。南の窓から外を見ると黒い雲が見えた。一瞬だがゴーと音がして、南側の建物の間からゴミが舞い上がっているのが見えた。

・地点15

時刻は 5 時40分～50分頃。雨と風が強かった。西側の窓からトタンが西に飛んで行くのが見えた。
