平成 24 年 11 月 13 日に発生した突風について

徳島県（鳴門市瀬戸町）現地調査報告書

平成 25 年 2 月 13 日

徳島地方気象台

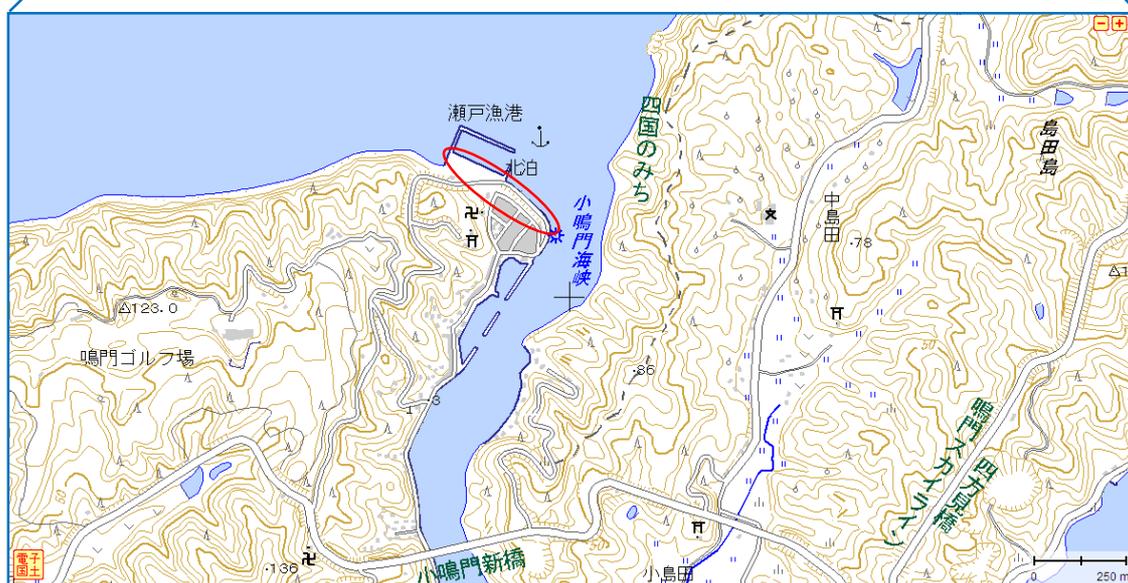
11月13日15時20分頃、徳島県鳴門市瀬戸町北泊地区（図1-1、1-2参照）で突風が発生し、非住家の一部損壊の被害が発生した。

図1-2 突風被害発生地域拡大図(被害分布はおよそ赤枠の範囲)

この竜巻による被害は、幅約 30m、長さ約 200m の範囲であった。

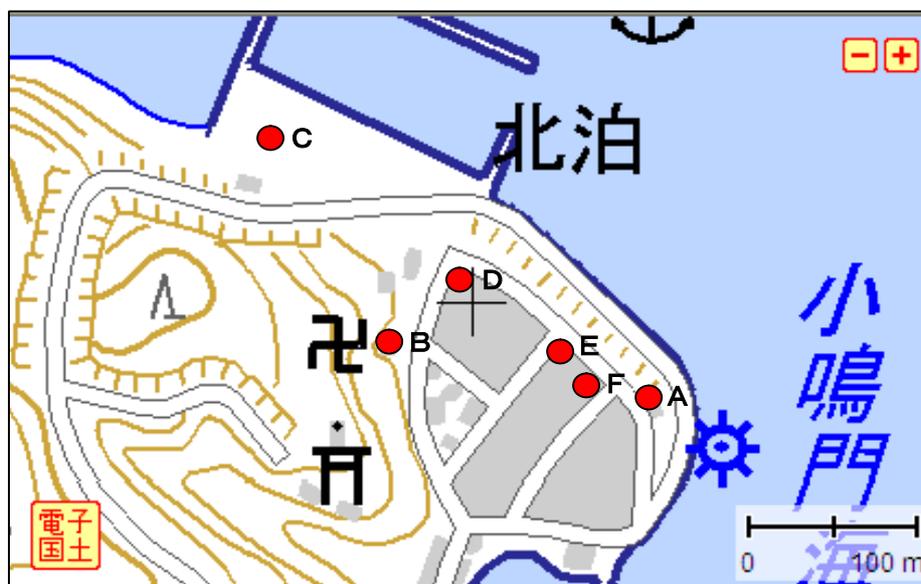
図2 聞き取り調査地点図 (●は聞き取りを行った場所)

聞き取り調査を行った地点を図 2 に示す。聞き取った内容は次のとおりである。

- (1) 15時20分頃に東の山を見ると、渦が移動していた。激しい風は30秒くらいであった。最初にドンと音がして圧力を感じてから風が強くなった。
- (2) 移動する白い渦を見た。
