# 平成 25 年 9 月 4 日に高知県安芸市で発生した 突風について

## 現地調査報告書

平成 26 年 5 月 12 日  
高知地方気象台

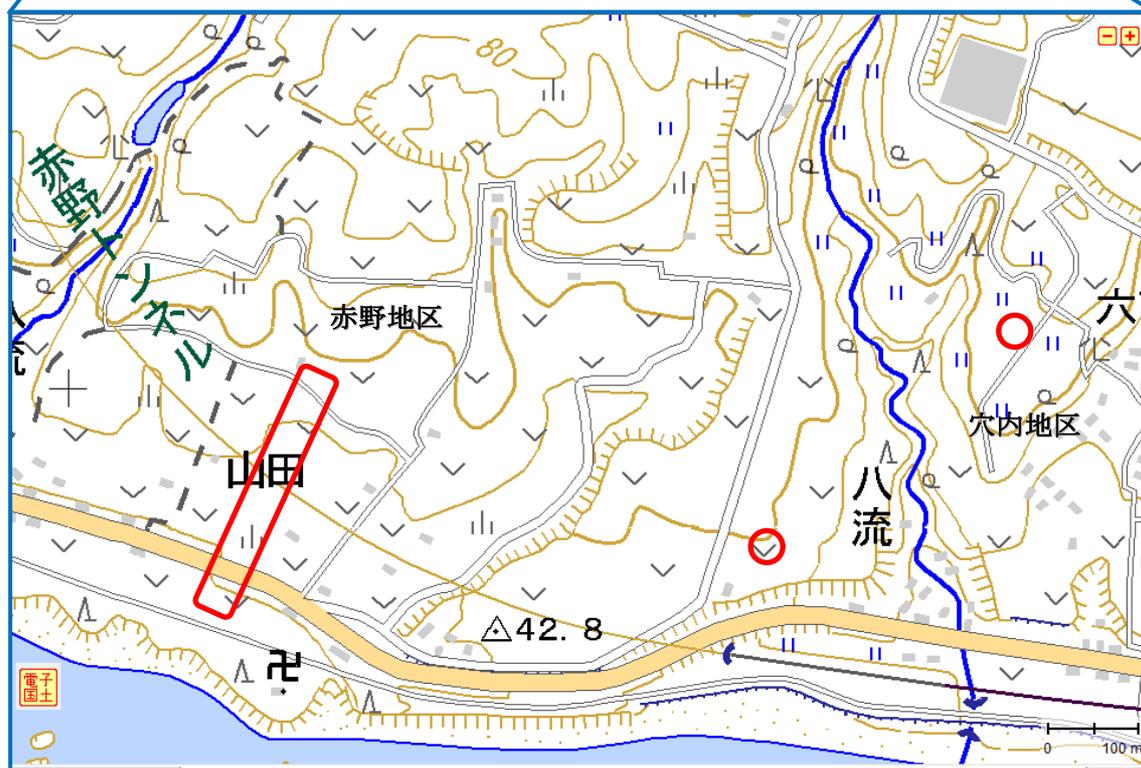
図1-2 安芸市赤野地区と、赤野地区と穴内地区の境界付近における突風被害発生区域およそ赤枠の範囲内で被害が発生した。

この突風をもたらした現象は竜巻と推定した。

この竜巻による被害は、長さ約 0.3km、幅約 50m の範囲であった。

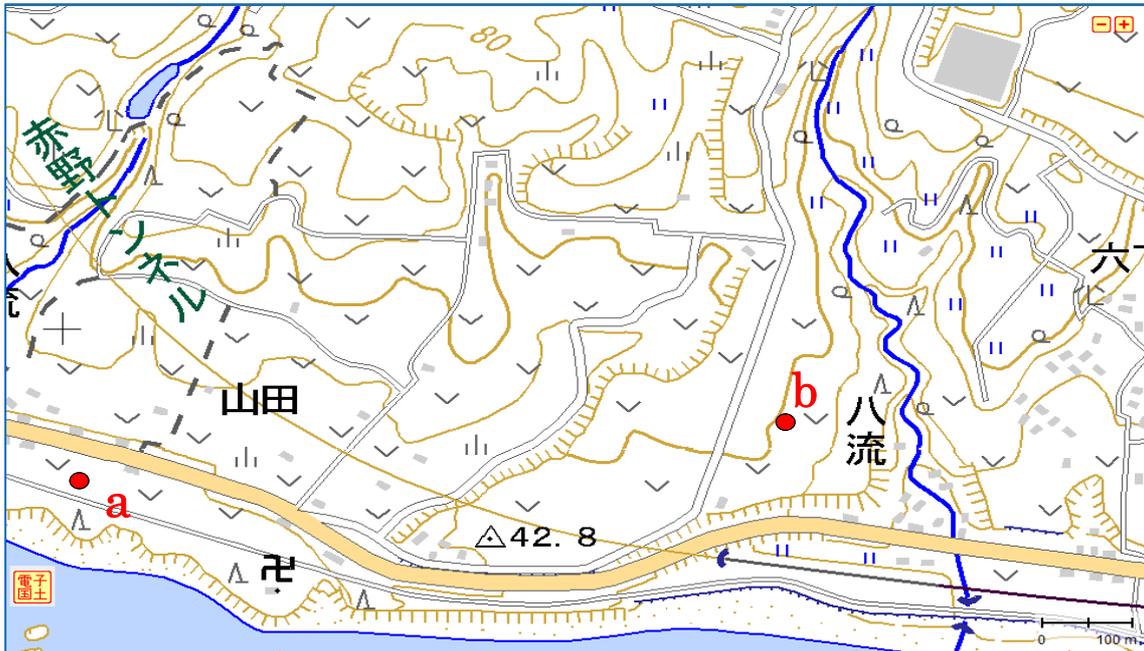
図2 聞き取り調査地点図

携帯電話の時計を見ると 11 時 50 分だった。ドンという音を聞いて外に出た。北方向で、葉っぱが回転しながら、ビニールハウスの上を飛んで行って、ビニールが手前から北方向に次々と破れるのを見た。それは数分程度の間だった。それまでは雨は降っていたが、この時は雨はやんでいた。

11時50分頃、風が吹いていて、草が回っているのを見た。それまでは雷が鳴っていた。

●の地点で聞き取りを行った。
