平成 25 年 9 月 16 日 宮城県石巻市で発生した突風について

(現地調査結果の報告)

平成 26 年 12 月 19 日

仙 台 管 区 気 象 台

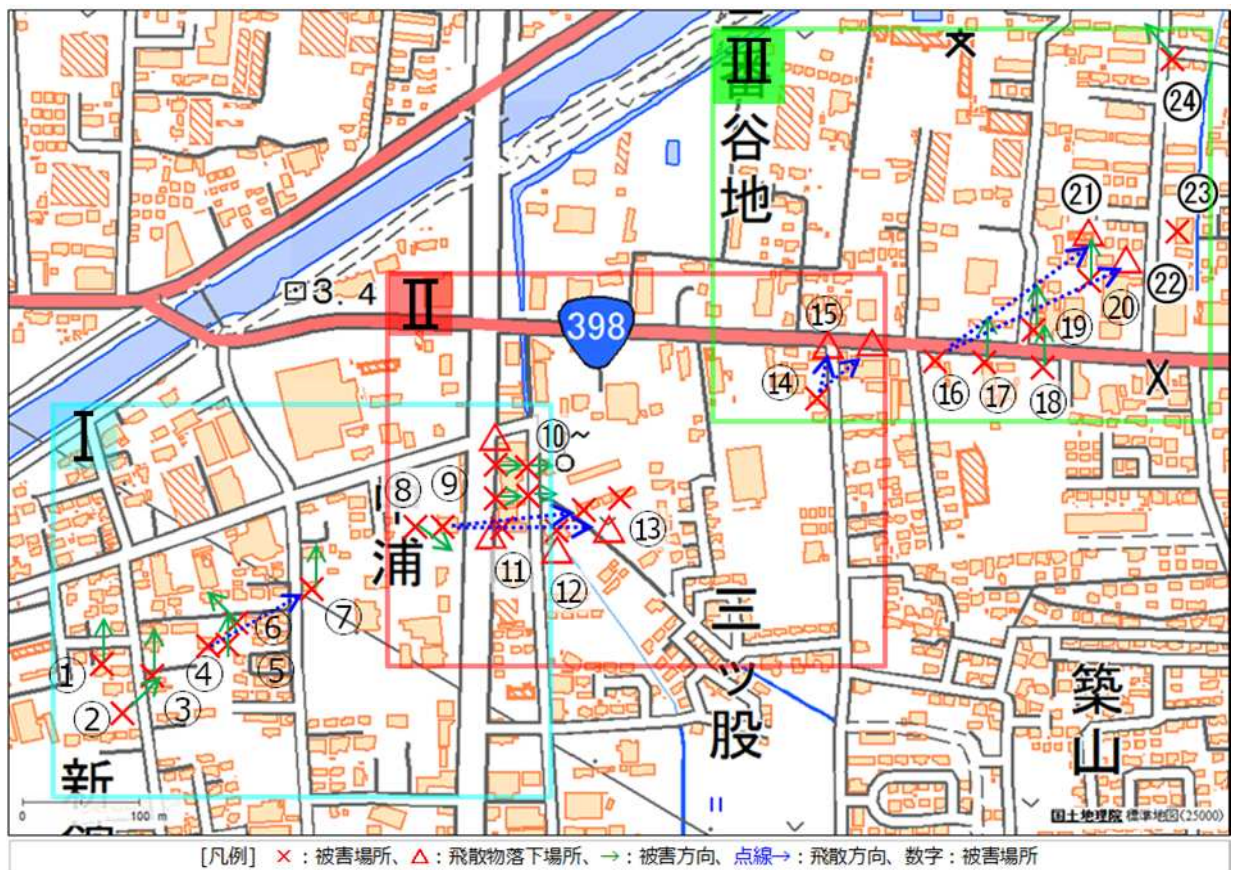
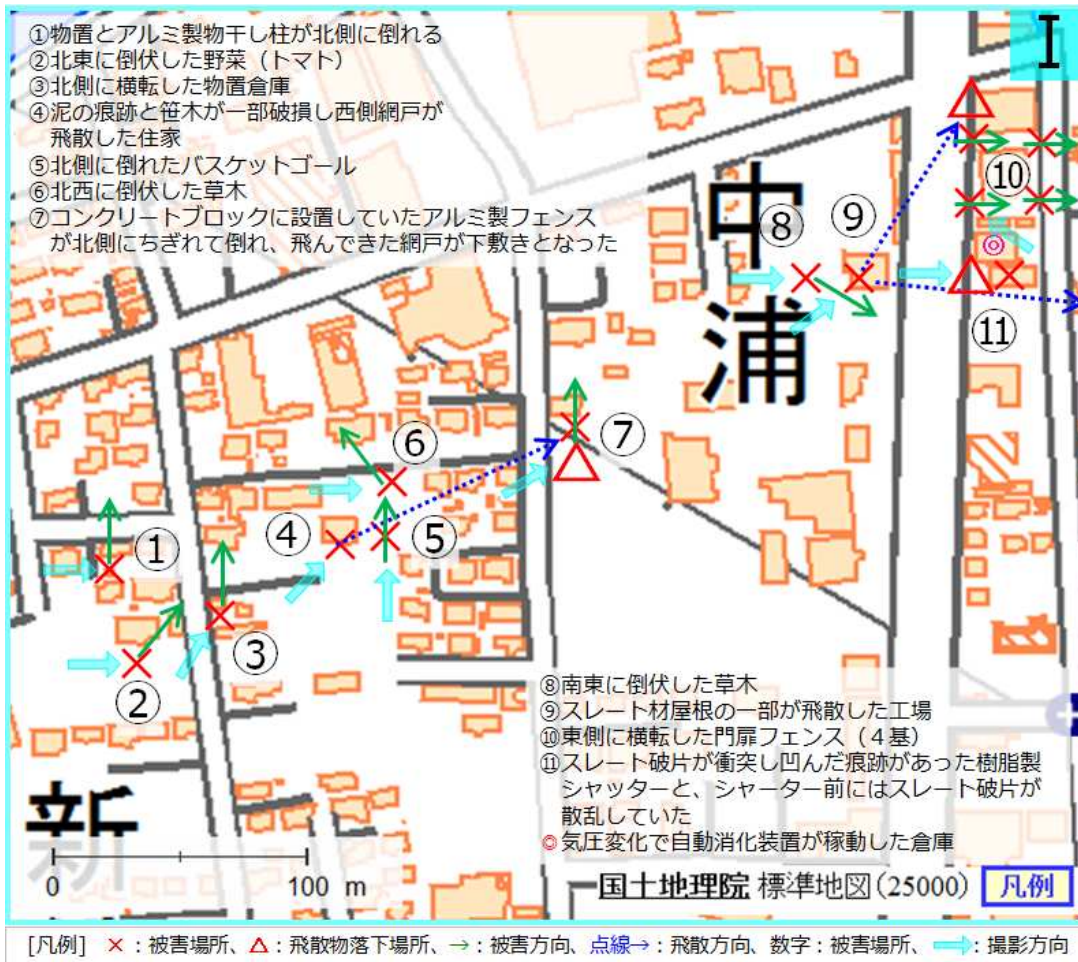
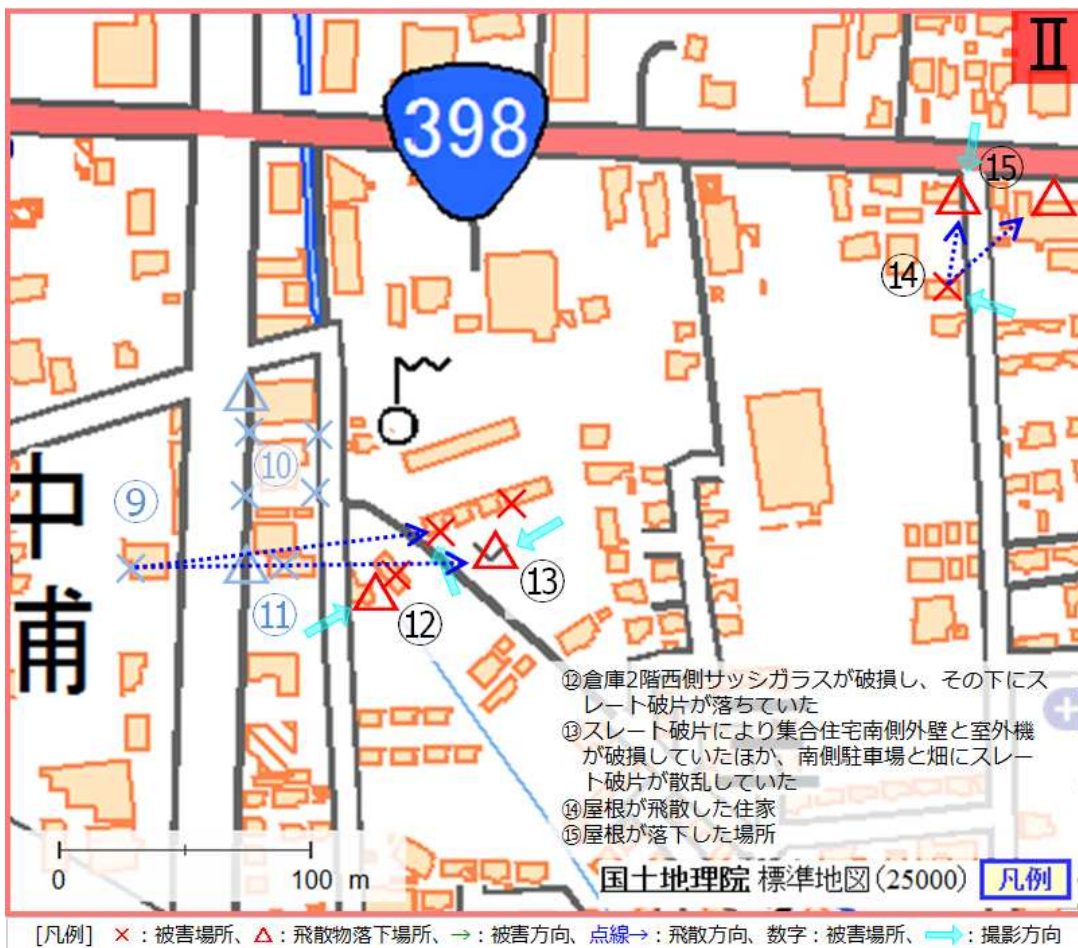
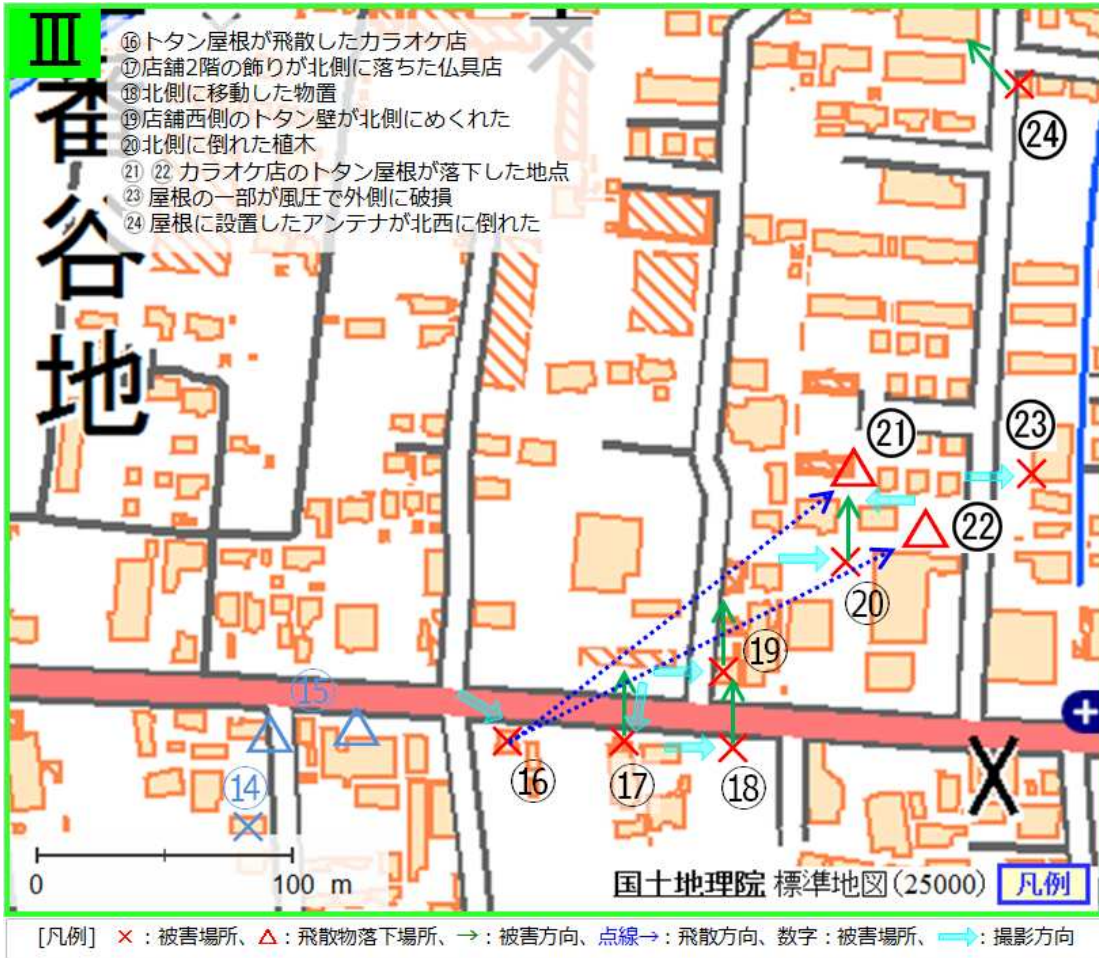
(2) 被害状況分布図（被害詳細を ～ に分ける）

被害範囲は、幅約 200m、長さ約 1.1 km。

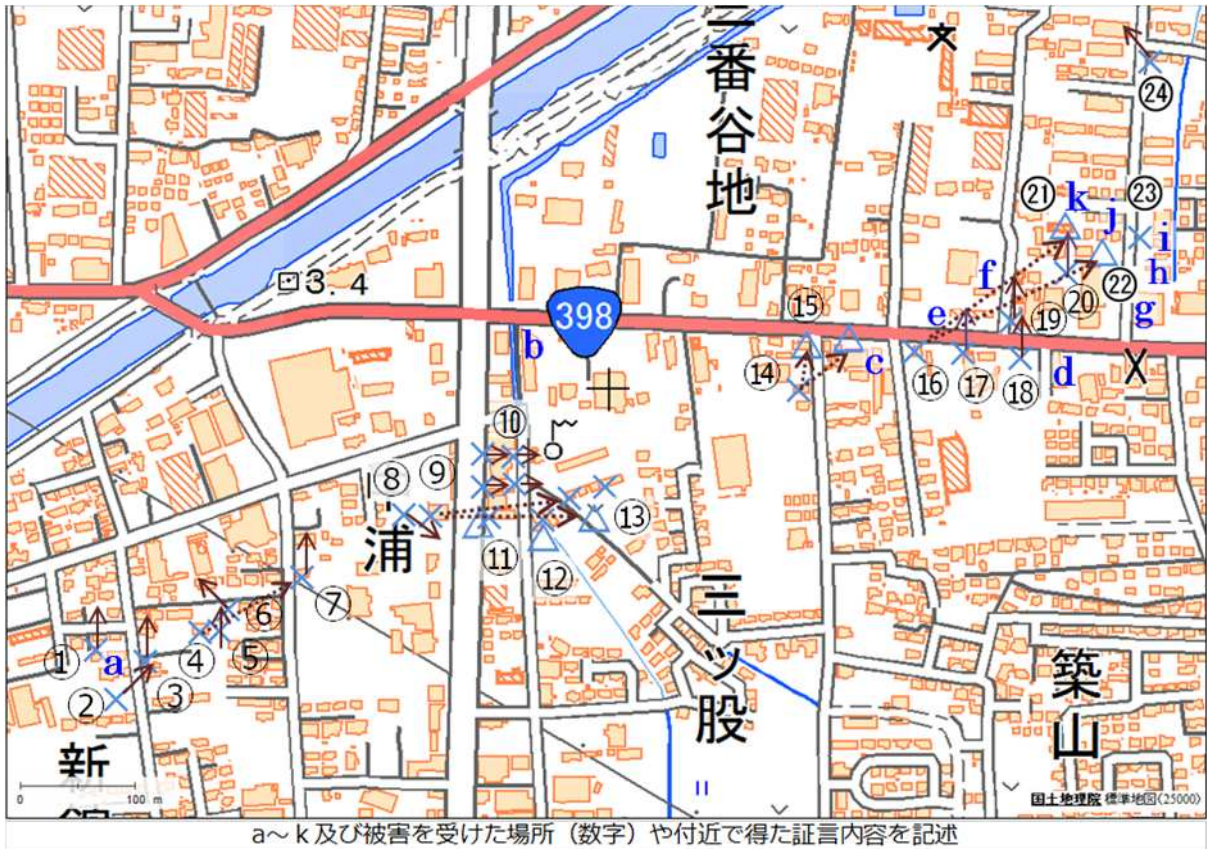
(4) 聞き取り資料

- ・ゴミで外が見えなかったが、(視界が開けたら)それは北東方向に飛んで行った。
- ・向かいの物置2つが北側に倒れていた。
- ・風が強まって目が覚めた。ものすごく強い風は短時間だった。
- ・風が強まったのは15時頃。

- ・風雨とも真横に吹いていた。時間にして1分以内で短時間だった。
- ・15時10分に出かける予定があり、その前だった。
- ・それまで降っていた雨が急に強く降りだし、加えて風が真横に吹いてきた。
- ・雷は無かったが、雨風の音が凄かった。
- ・15時10分頃に停電した。

- ・雨が急に降り始め、次に風が強くなり横殴りとなった。(15時から15時15分頃)
- ・向いの飲食店の屋根が右(南)から左(北)へ飛んでいったのが見えた。その際、風雨や飛散物に回転性はなかった。

- ・15時7分頃から風雨が強くなり、店の前(の地面付近)で渦が巻いているように見えた。

- ・急に風雨が強まり、直後に停電した。(15時15分頃)
- ・飛散した仏具店屋根の破片が飛んできて店の看板やサッシガラスが割れた。

- ・風雨が強くなり外が見えなくなった。
- ・飛散物により看板や2階窓ガラスが破損した。
- ・ものすごい風雨は数秒程度ですぐに弱まった。

- ・急に風雨が強まった。ゴミや瓦れきが巻き上がるのを見た。
- ・強風で巻き上げられる瓦れきなどを見た。渦を巻いて巻き上げられているようだった。

- ・風雨が強まって自動ドアが開いた。(15時10分頃)
- ・向かいのトタンが一部剥がれていた。

- ・部屋から外を見たらゴミが飛んでいて回りながら(旋回)巻き上がっていた。時間不明

- ・15時前後、室外を見たら看板などが旋回しながら南から北東方向に飛んで行った。
- ・ゴーと言う音を聞いた。

- ・飛来した屋根はアパートの壁にぶつかって落ちたほか、民家の門付近にも落下していた。

- ・物凄い突風だった。時間にして5秒か10秒くらい。
- ・修繕したばかりの家のサッシが割れた。
- ・物置(はつり有り、W270cmの通常より大きな物置)が北側に横転した。

- ・ゴーと言う凄い音がした。
- ・急に空が暗くなり、窓の外は霧状で何も見えなくなった。
- ・2階テラスの笠木(南西角)がめくれあがり下屋に泥が付着した。
- ・外の物干し台、流し台、水道管、ミニバスケットゴールが北側に倒れた。
- ・西側の網戸1枚が飛ばされて無くなった。
- ・風が強まったのは15時から15時10分頃

- ・震災で壊れた修繕したばかり(1ヶ月以内)のフェンスが家の方(南から北)に倒れた。
- ・フェンスの下には、何処からか飛んで来た網戸が下敷きになっていた。

- ・窓5箇所(南2箇所、西1、東2)が割れ、西側の窓ガラスの破片が室内(東側)に5mほど飛ばされた。
- ・強風は15時過ぎで2~3秒の一瞬で、ゴミが渦を巻きながら西から東へ飛んで行った。
- ・木製パレットが飛ばされスレートの側壁に衝突して穴が開いた。
- ・スレートの屋根に2箇所穴が開いたほか、縁などが吹き飛んだ。

- ・スレート(屋根材)が敷地に落ちていたが、何処から飛んできたかは不明。
- ・入口4ヶ所の可動式門扉フェンスが倒れにくい東側に倒れていた。
- ・倉庫の自動アナウンスが動作した。自動消火するアナウンスで、通常鳴る事はなく急激な気圧の変化で作動したと思う。

- ・ガラス1枚割れたほか、屋根上のTVアンテナが北東側に倒れた。
