災害現地調査報告

平成 25 年 10 月 6 日に宮崎県児湯郡高鍋町で
発生した突風について

平成 26 年 1 月 24 日

宮崎地方気象台

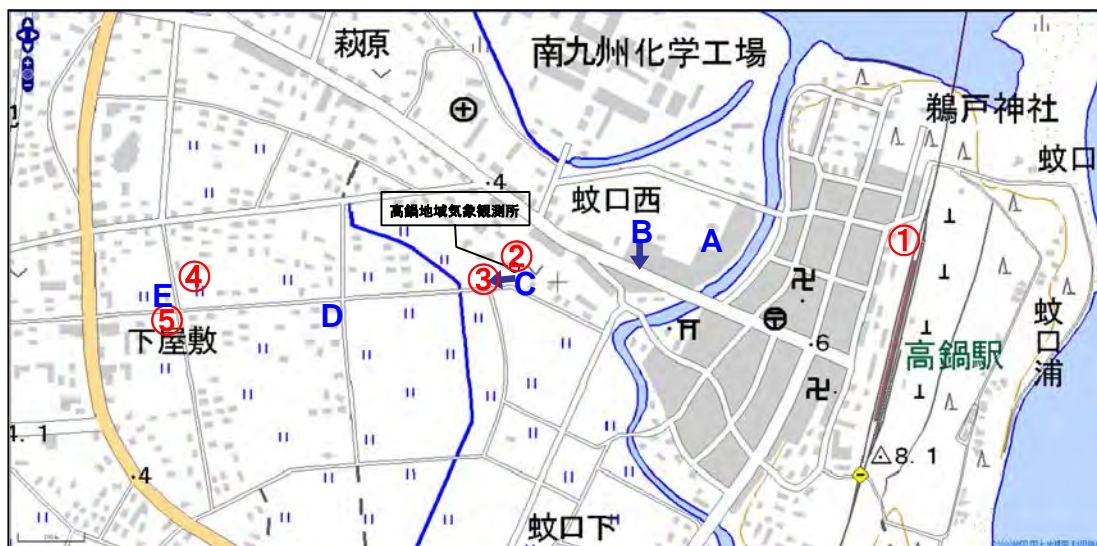
図2 被害地域詳細図 (蚊口地区)

数字は聞き取り場所を、英字は被害発生場所を示す。←は物が飛散したあるいは倒れた方向を示す。

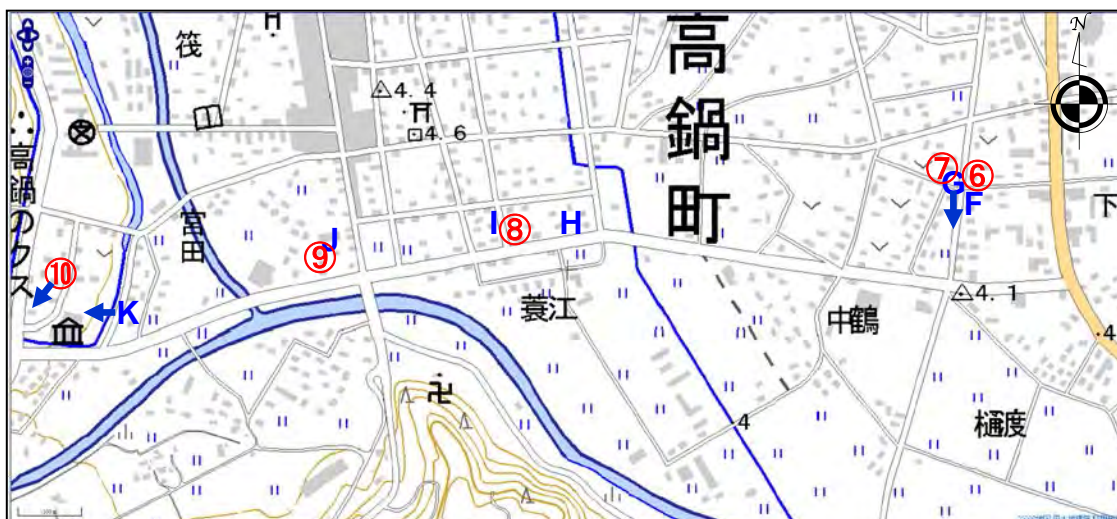
図3 被害地域詳細図 (筏地区)

数字は聞き取り場所を、英字は被害発生場所を示す。←は物が飛散したあるいは倒れた方向を示す。

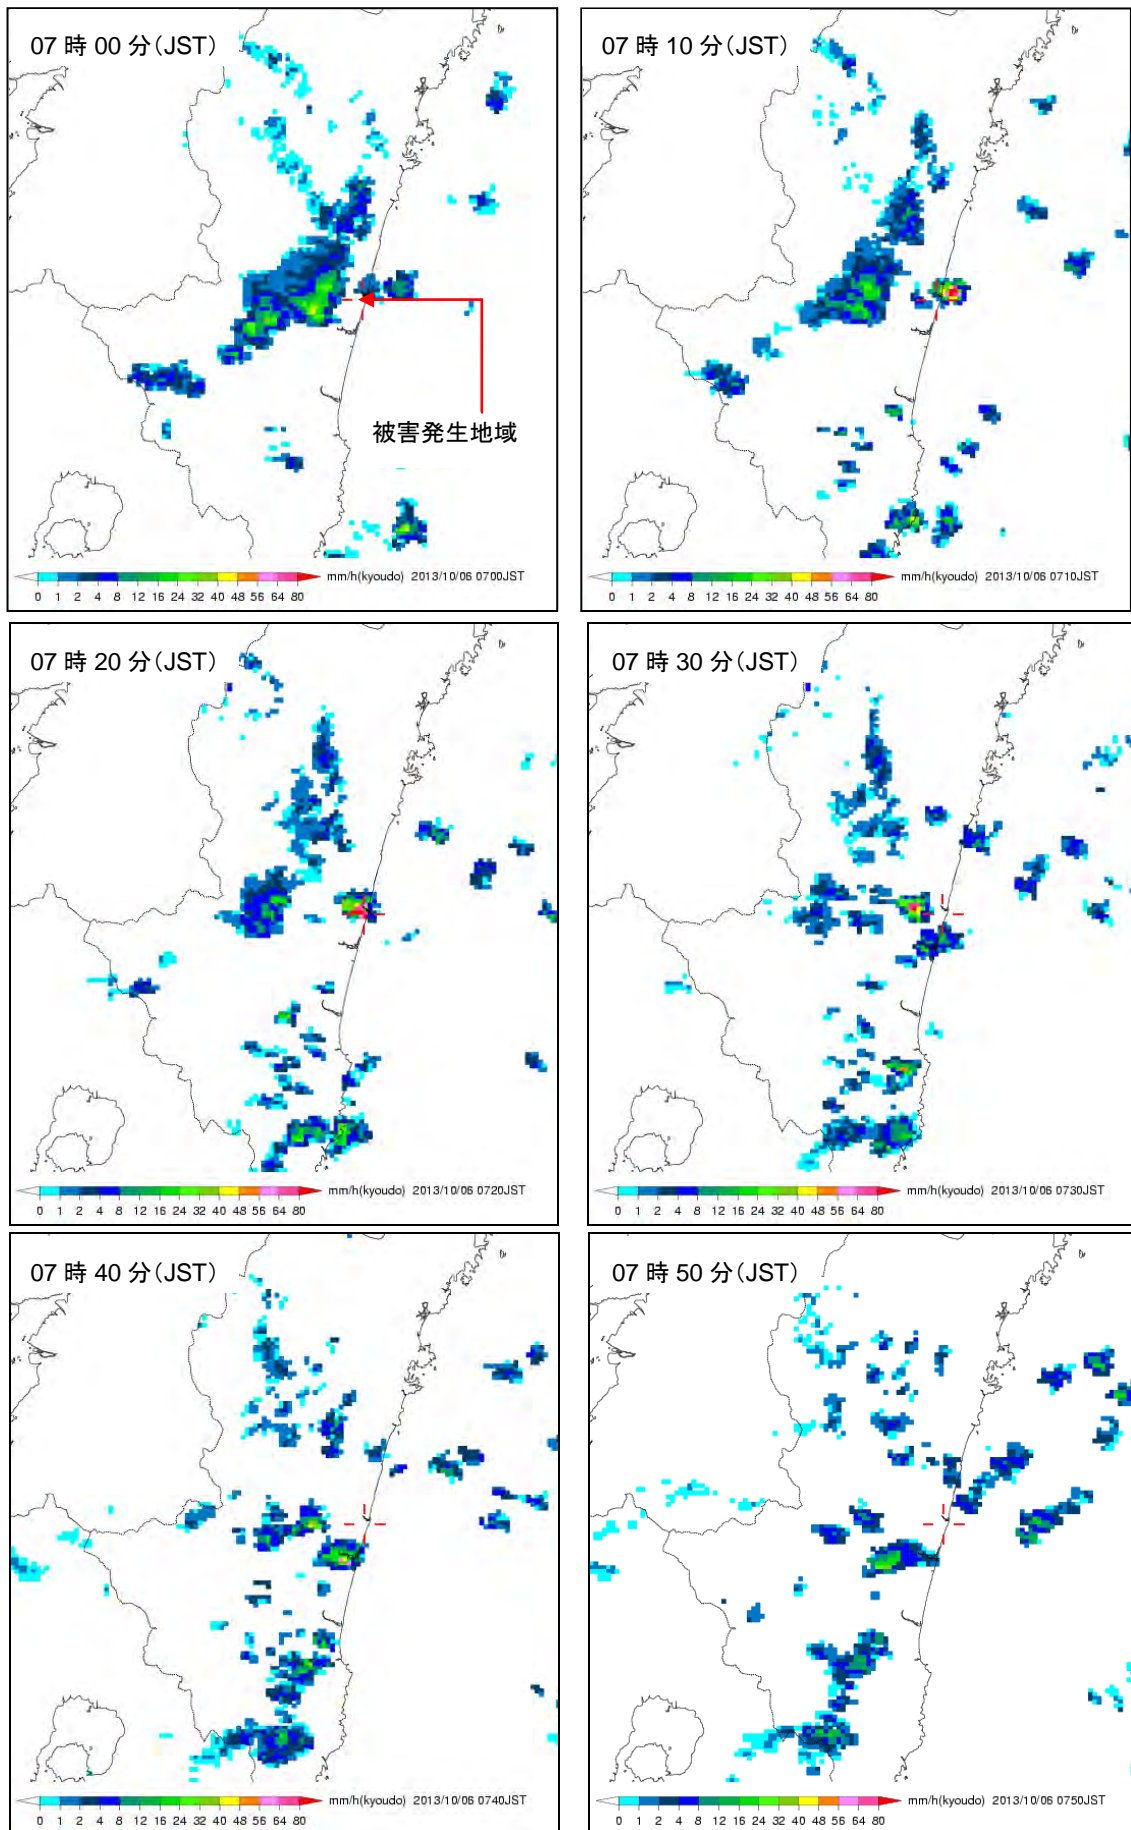
図6 気象レーダー画像（降水強度：10月6日07時00分～07時50分）

台風第23号が東シナ海を北西に進んでいた。また、宮崎県は大陸に中心を持つ移動性高気圧の南側の縁にあたり、10月5日から6日にかけて東からの湿った空気の流れ込みが続き、大気の状態が不安定となっていた。気象レーダー観測では、7時5分頃には高鍋町の東海上で雨雲が急激に発達し、7時15分から7時25分頃にかけて高鍋町付近を通過した。

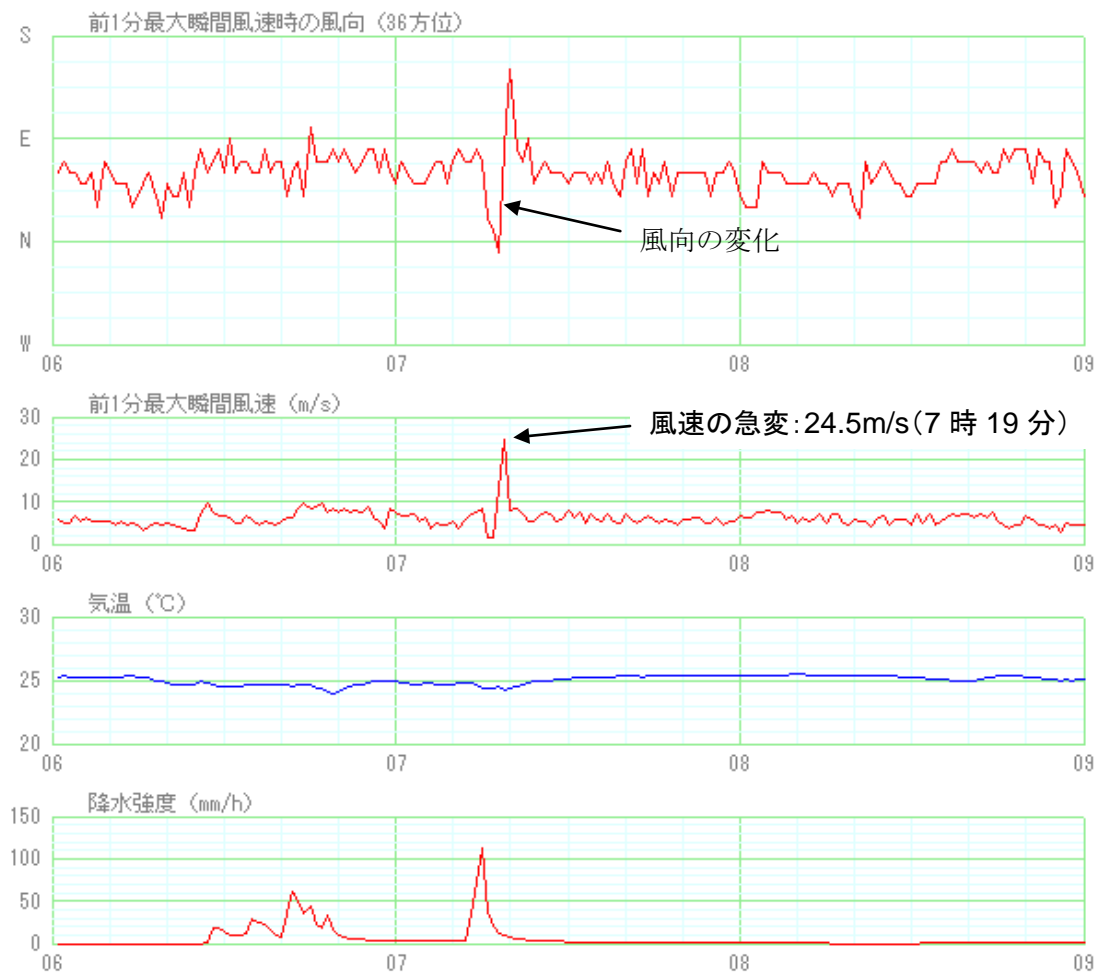
図7 高鍋地域気象観測所の1分値時系列グラフ(10月6日06時00分~09時00分)

被害発生地域付近の高鍋地域気象観測所では7時19分に最大瞬間風速24.5m/sを観測し、7時10分から7時20分の10分間に風向の変化（東→北→南東）を観測した。
