# 現地災害調査報告

平成 25 年 11 月 7 日に秋田県秋田市で発生した突風について  
(気象庁機動調査班 (JMA-MOT) による現地調査の報告)

平成 26 年 3 月 1 日

秋 田 地 方 気 象 台

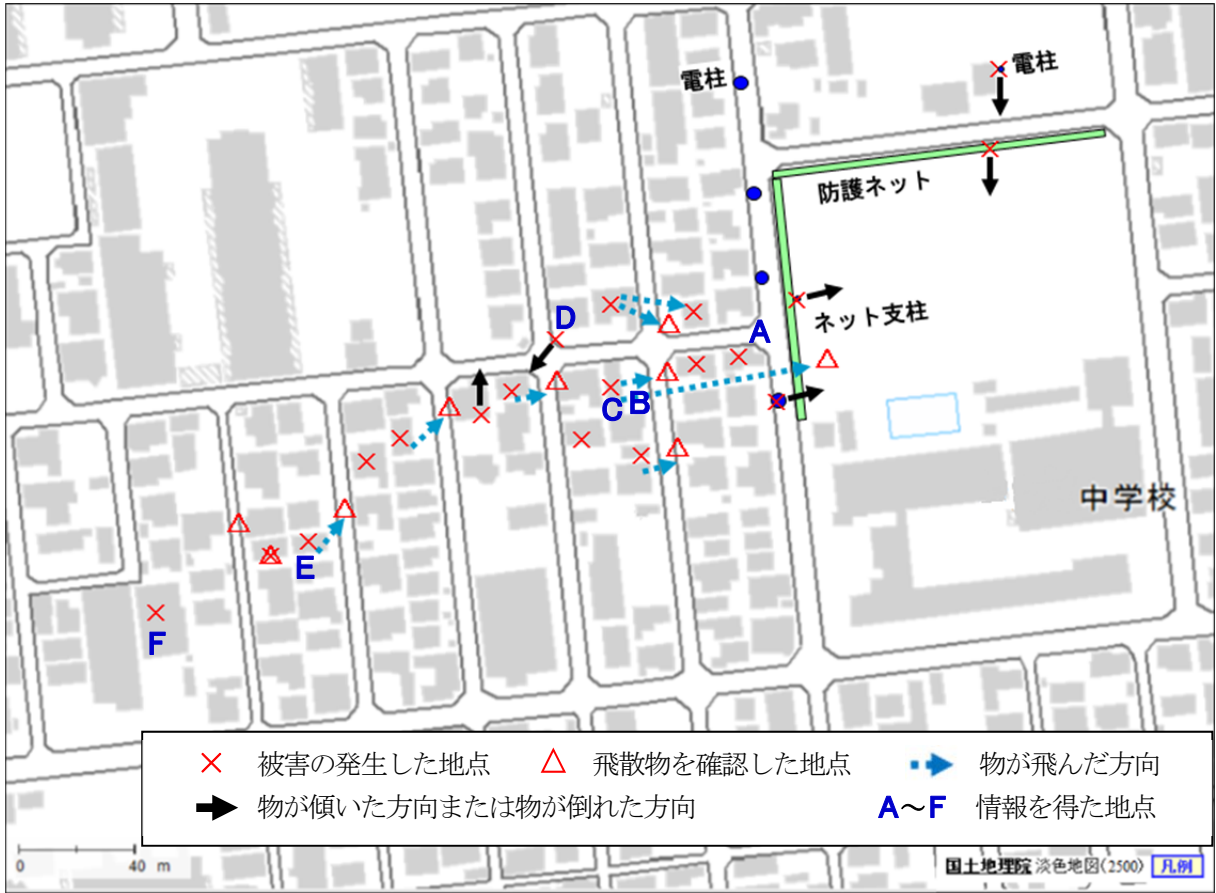
○被害状況分布図

× 被害の発生した地点

情報を得た地点は、被害状況分布図参照。

- ・17時頃、雨、風が強く、家ごともっていかれるような感じがしたと同時にドンという音がした。そのとき電柱が倒れたと思う。

- ・17時頃、雨、雷がひどく車から出られなかった。一瞬、周りが白くなり、雨、風が強くなり車がガタガタ揺れだした。何かがガンと車にぶつかってきた。

- ・17時頃、風の音がだんだん大きくなり建物が振動しだした。その瞬間、ガラスが割れ、屋根が飛ばされた。耳は、圧迫される感じがした。その後、停電となった。

- ・17時頃の数秒の間、風の音がゴーという感じだった。風で家がもっていかれそうな感じがした。その後、停電となった。

- ・17時頃、雷が激しく、雨、風も強かった。バシッとをはがれる音がしたと思ったら屋根のトタンが飛ばされ、玄関向かいの電線にひっかかった。その後、停電した。

- ・17時頃、風が一瞬強くなり、バリバリという音がして、すぐ停電した。シャッターが変形していた。

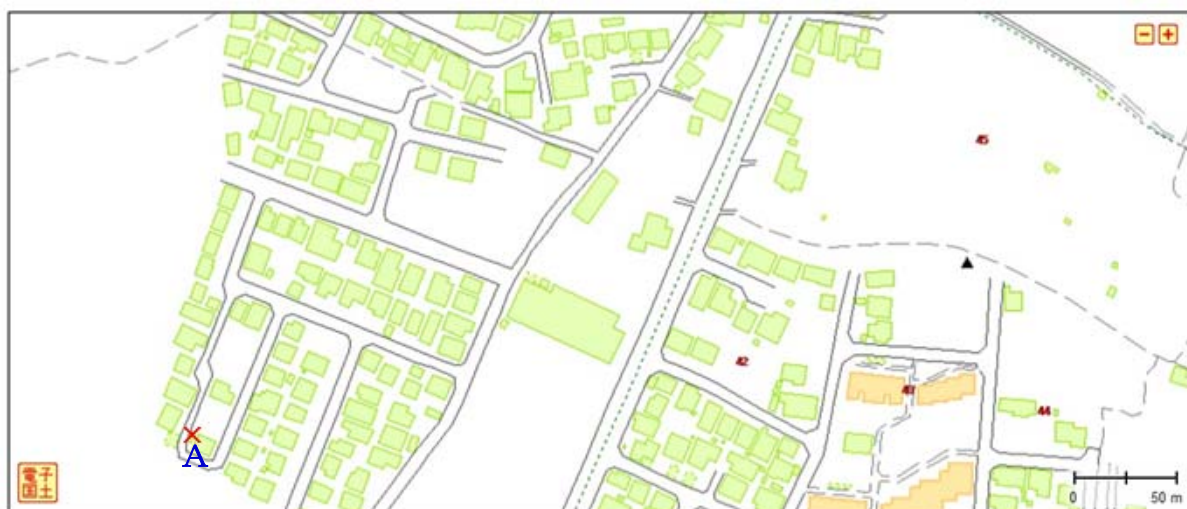
○被害状況分布図  
新屋関町地区

- × 被害の発生した地点
- A 聞き取り調査地点

(被害状況分布図参照) 被害A地点

17:00頃、風が1・2分程度の短時間に強く吹き荒れ物置西側壁面がめくれあがった。

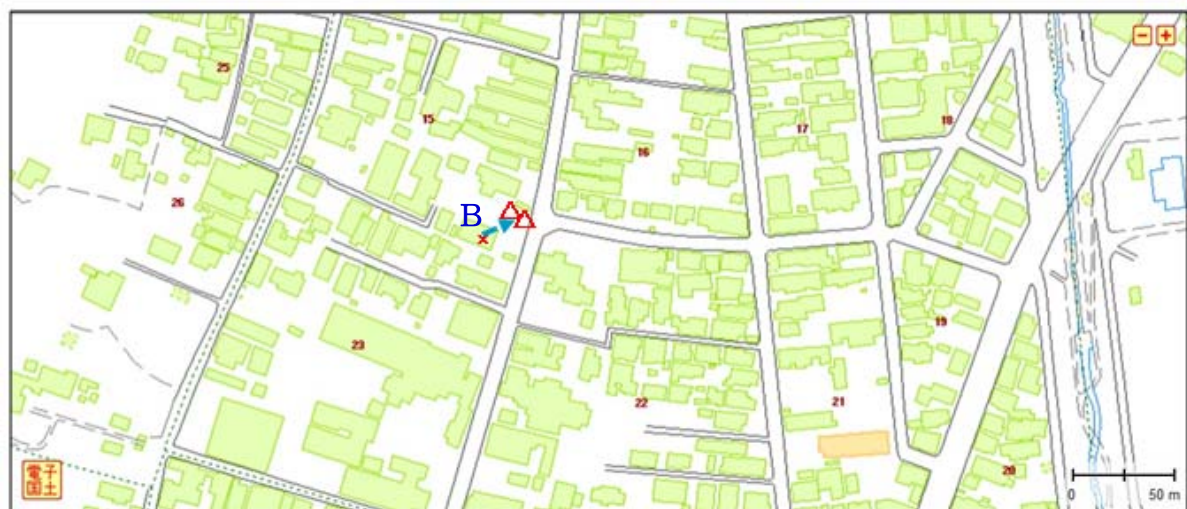
新屋元町地区

- × 被害の発生した地点
- 物が飛んだ方向
- B 聞き取り調査地点

(被害状況分布図参照) 被害B地点

16:55頃、家で家事の最中、ガラスが激しく揺れ、ゴーという音を聞いた。その後、外にて屋根のトタンがないことを知覚し、北東側の空き地に飛んだことを確認した。当時雨、雷が強くと、強風は1・2分の間だった。
