# 平成 25 年 12 月 10 日に高知県南国市、香南市で発生した突風について

## 現地調査報告書

平成 27 年 1 月 27 日  
高 知 地 方 気 象 台

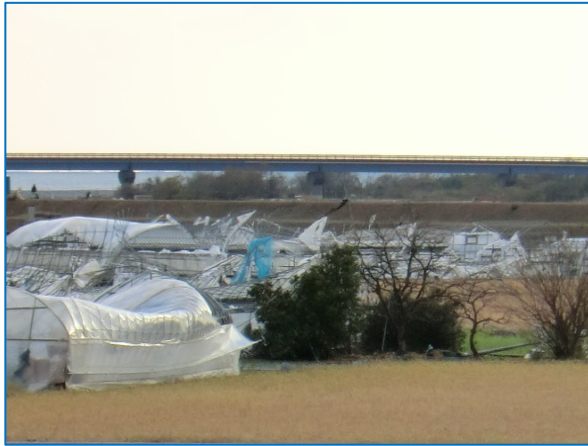
図 6-1 撮影場所 地域 B①  
 ビニールがめくれ、大きく変形した 6 棟のビニールハウス

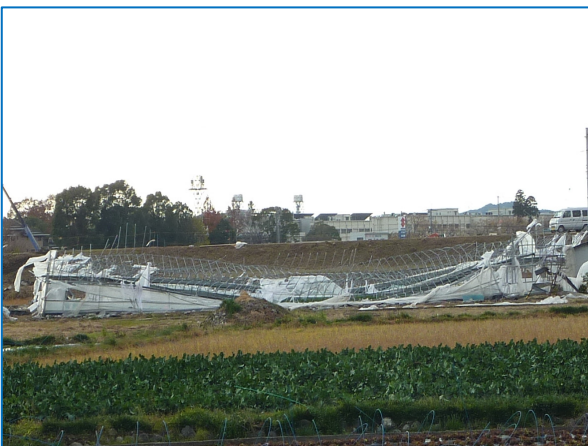
図 6-3 撮影場所 地域 B③  
 ビニールがめくれ、大きく変形したビニールハウス

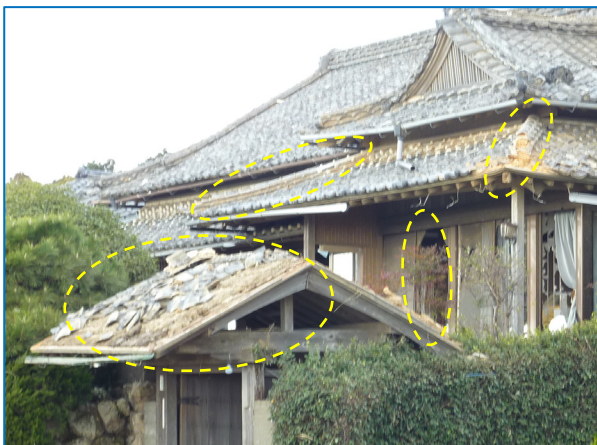
10日、寝ていてゴーという音で目が覚めた。時計を見たら、午前1時50分頃だった。ゴーという音は、南方向から近づいて来たが、ごく短時間だった。雷もあった。南面の窓ガラスが割れた。

図 6-9 撮影場所 地域 B⑧  
南面の窓ガラスが割れ、主に南面の屋根瓦がめく  
れた住家

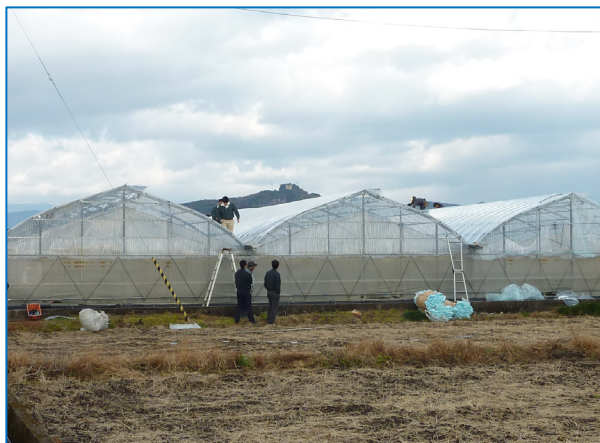
図 7-1 撮影場所 地域 C①  
ビニールがめくれたビニールハウス（写真は修復  
作業中のもの）

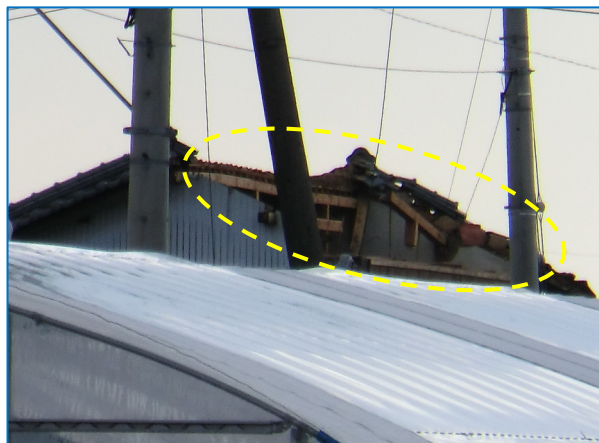
図 7-2 撮影場所 地域 C②  
西面の屋根がはぎとられ、東方向に飛散した住家

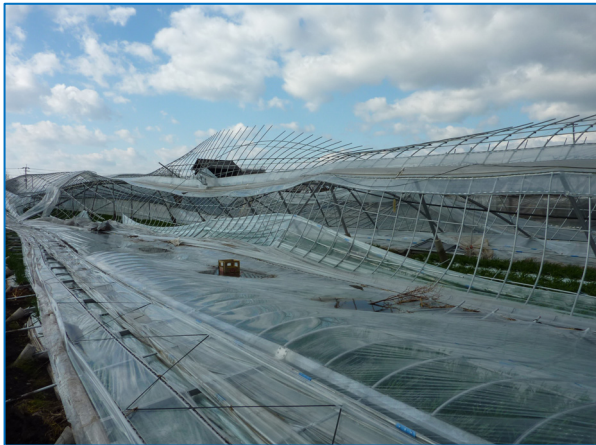
図 7-9 撮影場所 地域 C⑨  
支柱が北側に折れ曲がり、大きく変形した 2 棟のビニールハウス

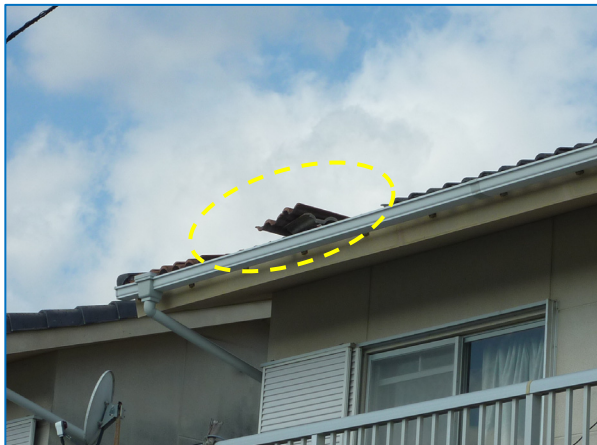
図 8-1 撮影場所 地域 D1  
南面のスレート屋根の一部（南西側）がめくれた住家

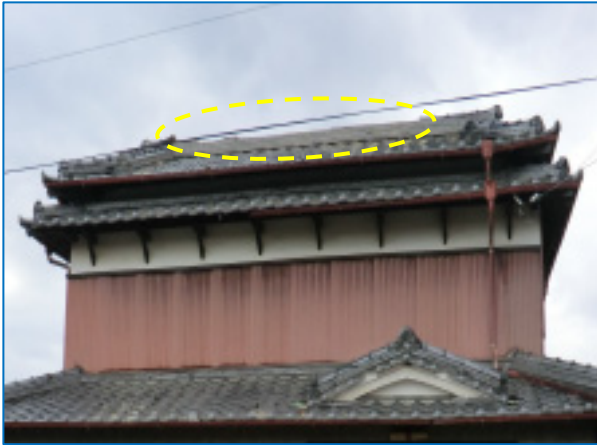
図 8-5 撮影場所 地域 D⑤  
棟瓦が東（写真では手前）にめくれた住家
