現地災害調査速報

平成26年4月4日に埼玉県さいたま市で発生した
突風について

平成26年4月7日

熊谷地方気象台
東京管区気象台

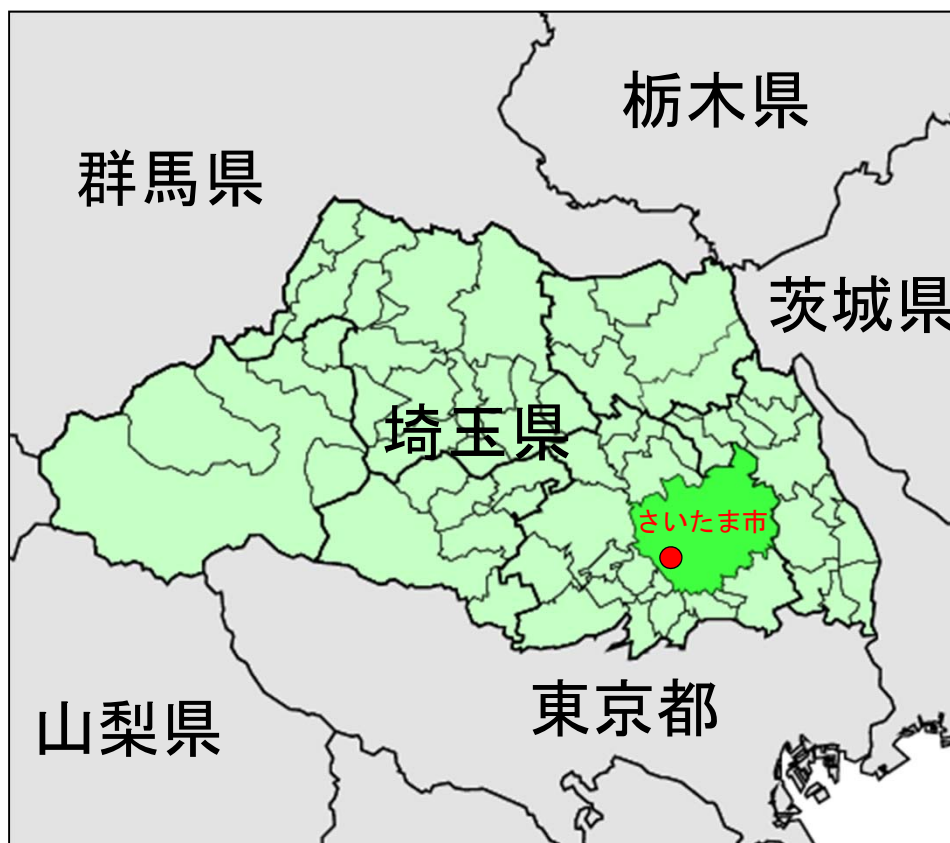
1-2 突風被害発生地域

4月4日15時20分頃、さいたま市桜区宿（しゆく）から中央区上峰（うえみね）にかけて突風が発生し、住家の屋根瓦のめくれなどの被害が発生しました。

現地調査の結果、被害範囲の長さは約1.5km、幅は約100mであった。
