平成26年7月10日に高知県南国市、香南市
及び香美市で発生した突風について

現地調査報告書

平成26年3月3日
高知地方気象台

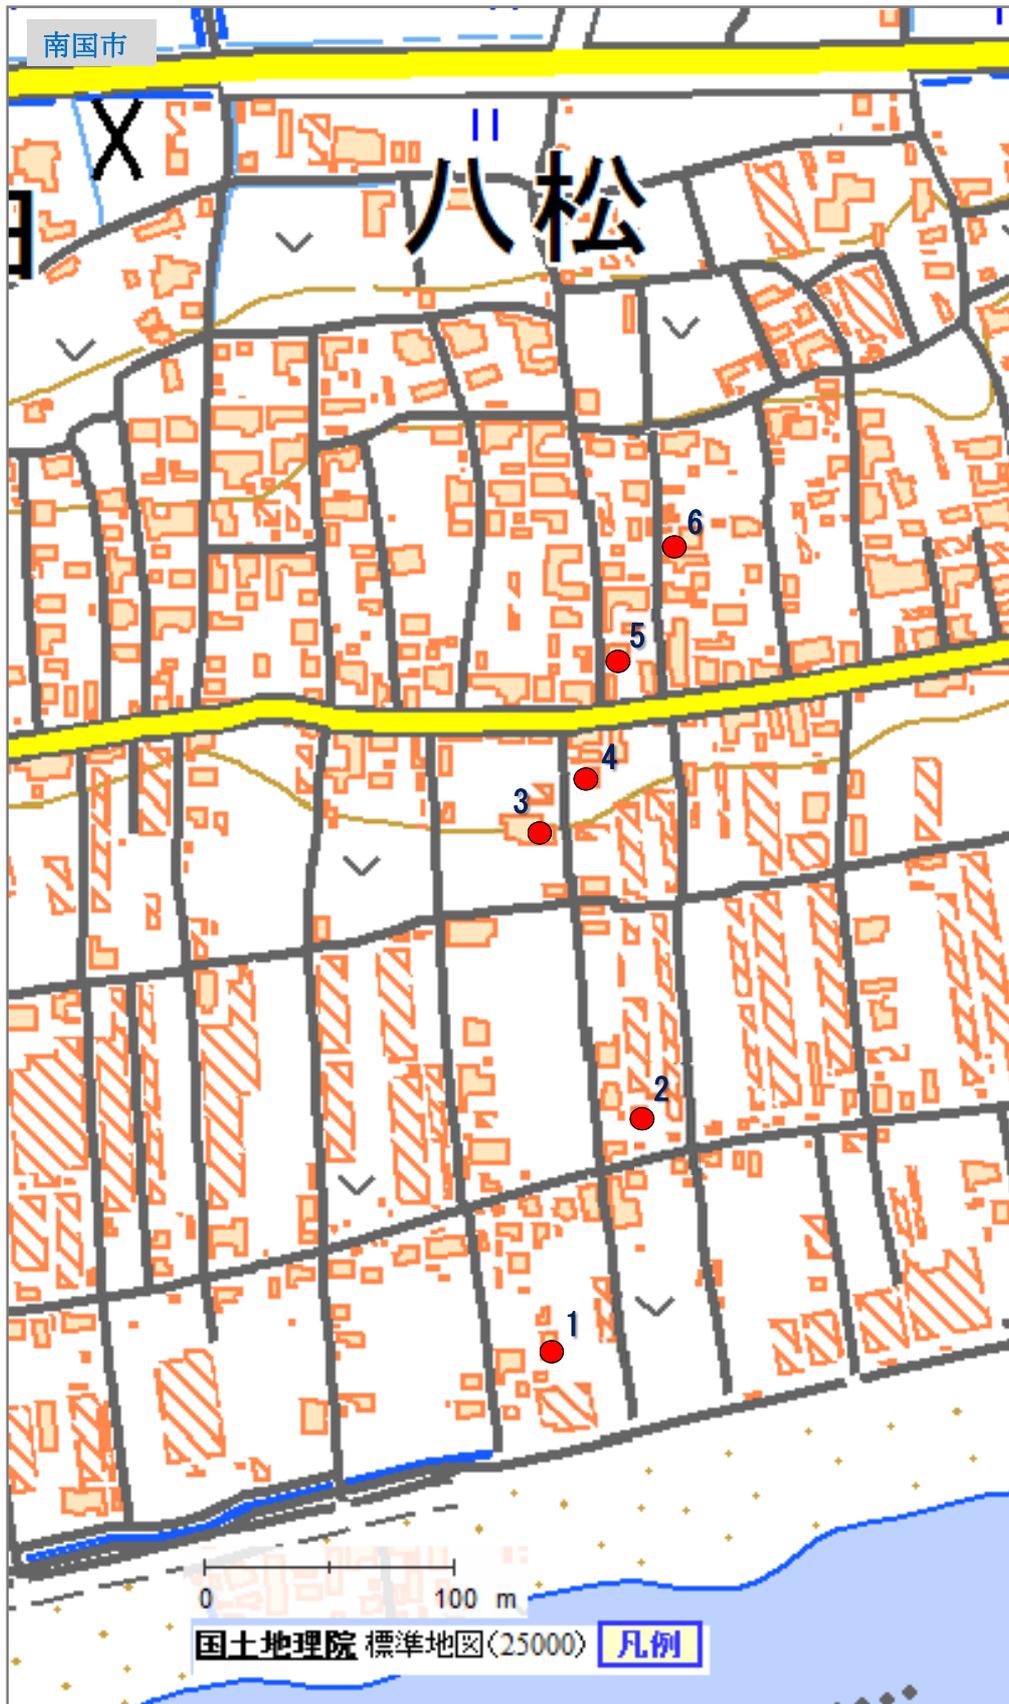
図2 南国市における聞き取り調査地点（●）（図1-2参照）

・地点 1 : 06 時から 07 時の間の一瞬、ビューという強風の音と同時に、ドンドンという窓が壊れそうな音を聞いた。

・地点 2 : 06 時から 07 時の間に物が飛ぶような音を聞いた。家の北側にあるプレハブ倉庫の南面扉が外れ、家の北面外壁に当たって穴が開いていた。

・地点 3 : 06 時 30 分頃、ゴーという音が近づいて来るのを聞いた。それは 20 秒から 30 秒程度の間であった。外を見ると、南方向 50 メートル程先で、ビニールハウス用の黒いビニールが北方向に飛んで行くのが見えた。庭にはビニールハウス用の木材（約 1.5m 長）5、6 本が散乱していた。

・地点 4 : 06 時 27 分頃、南方向から近づいて来るゴーという風の音を聞いた。同時に、バリバリという音がした。それは、30 秒から 40 秒程の間であった。

・地点 5 : 06 時 30 分頃、一瞬のことだが、南方向から近づいて来るジャーという音を聞いた。

・地点 6 : 06 時 30 分頃に一瞬、ものすごい風の音を聞いた。家から 100～150m ほど南にある簡易トイレの扉（幅 50～60cm 程、長さ 1.8m 程）が飛んで来て、2 階南面の窓ガラスが割れ、サッシも曲がった。

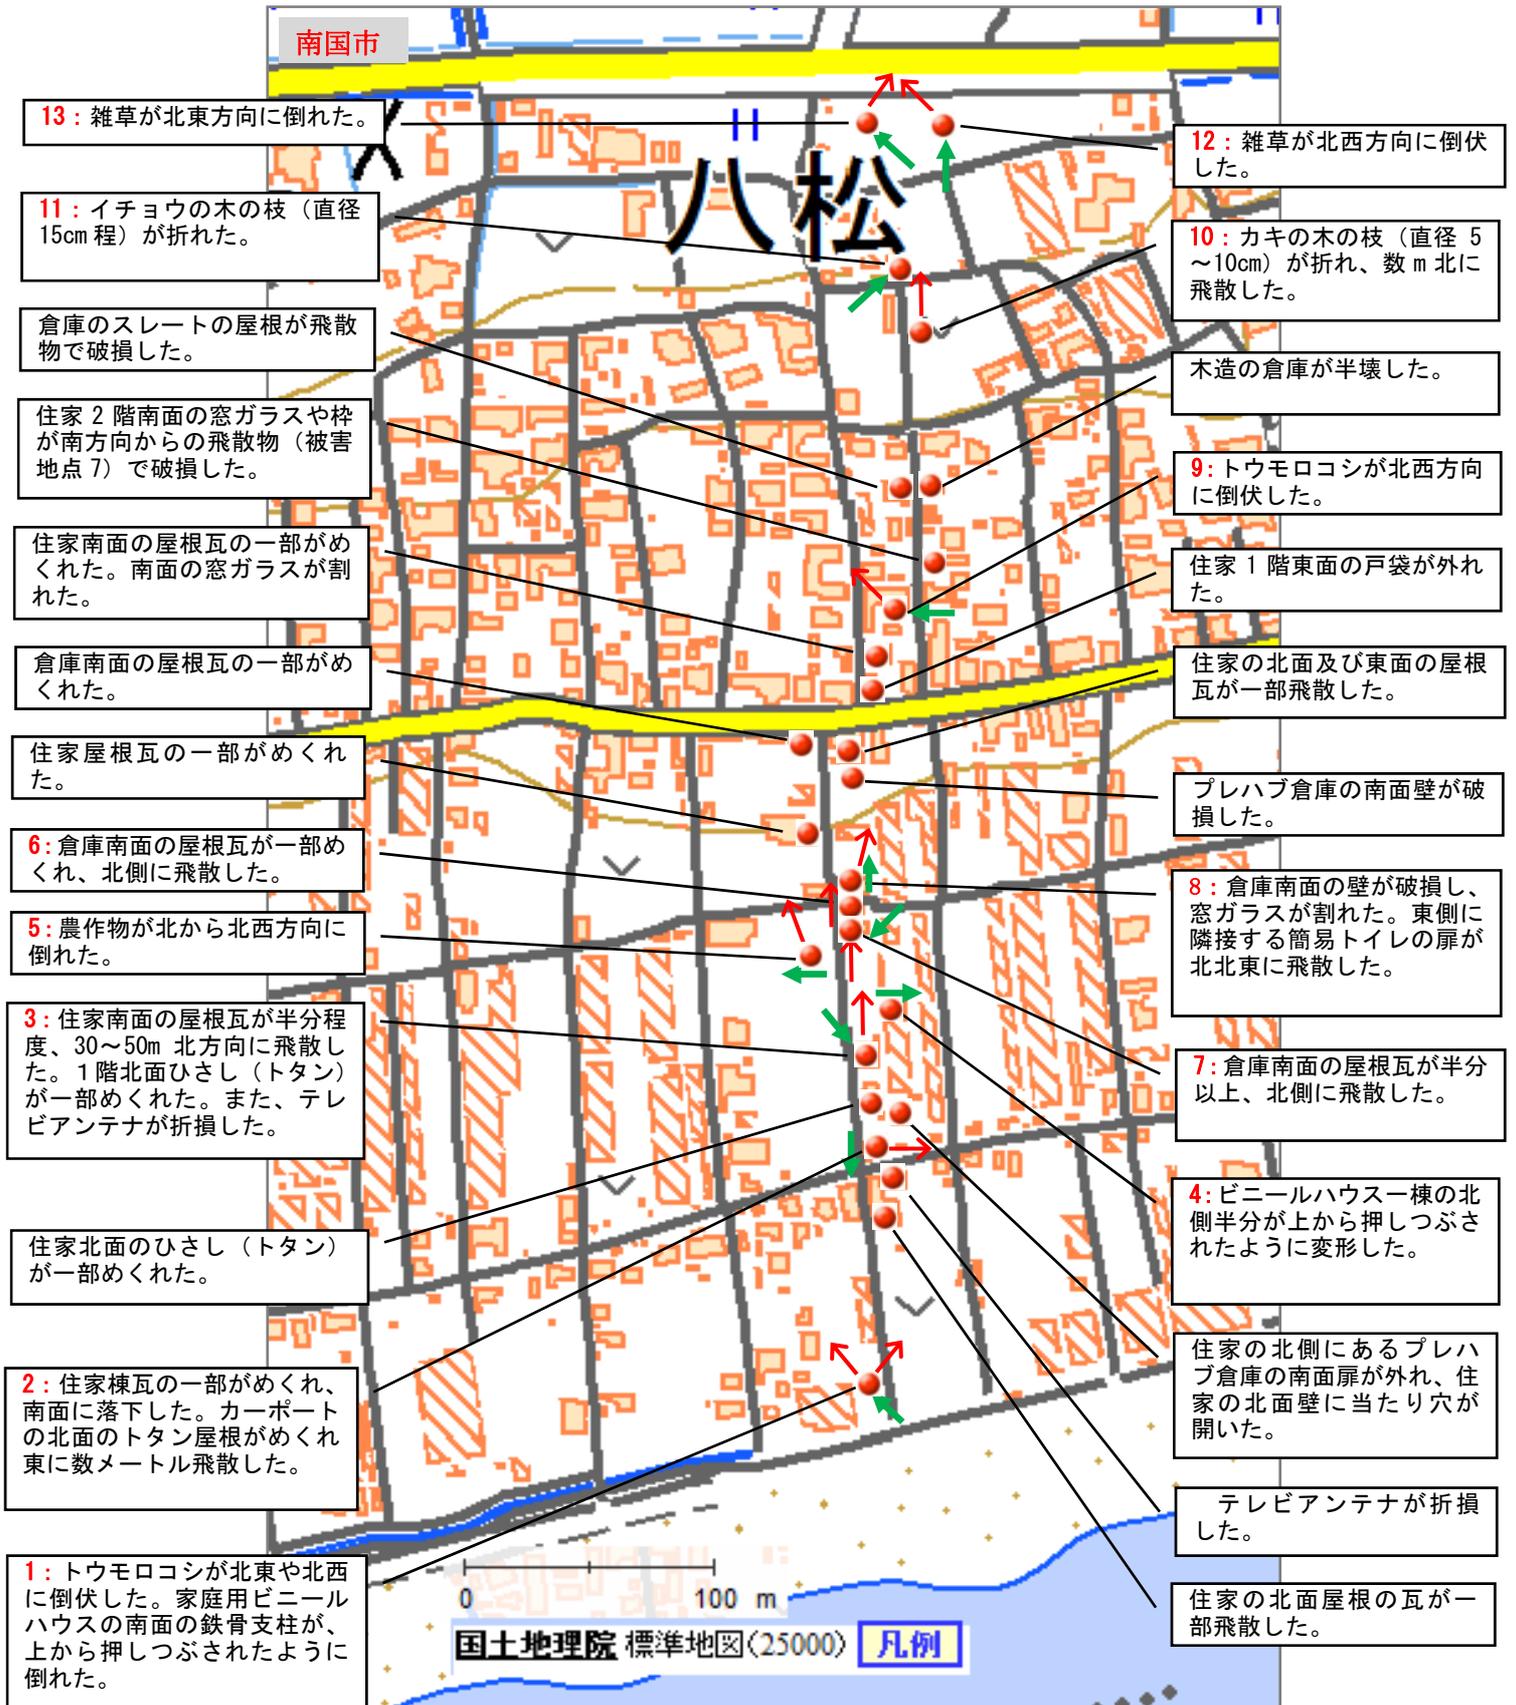
図3 南国市の被害分布図(図1-2参照)

この竜巻の強さは藤田スケールで F1 と推定した。

- ・複数の住家で屋根瓦の飛散があった。
- ・ビニールハウスの損壊が数箇所であった。

この竜巻による被害は、長さ約 0.6km、幅約 30m の範囲であった。

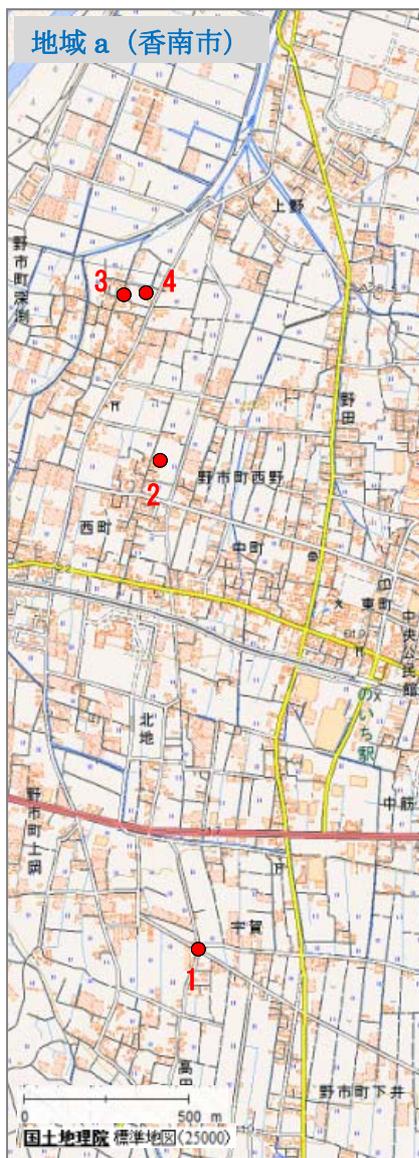
図 5 香南市における聞き取り調査地点 (●) (図 1-2 参照)

- ・地点1： 06時30分頃、ごく短時間だが、強い風が吹いて、ドン、ズズンという音がした。自宅の北側の瓦がめくれた。
- ・地点2： ゴーという音や、ドーン、バシヤツという大きな音が06時頃に聞こえた。音は南方向から近づいてきた。
- ・地点3： 06時から07時の間の短時間、風が吹いて、物がぶつかるようなすごい音がした。周りの畑に空き缶などの飛散物が多数あった。
- ・地点4： 06時頃、マンションの屋根材が回るように吹きあがるのを見た。雨は降っていた。

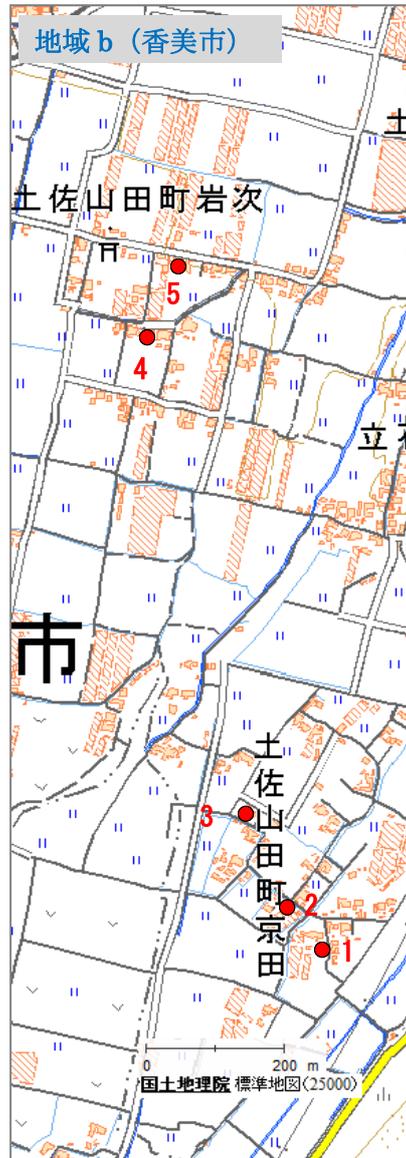
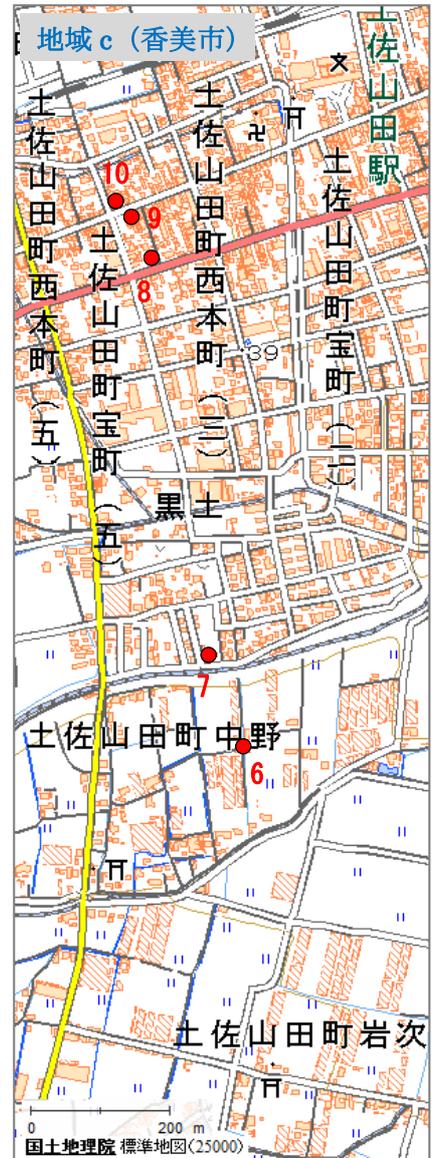
図 6 香美市における聞き取り調査地点 (●) (図 1-2 参照)

- ・地点1： 06時30分頃に2～3秒程家が揺れた。
- ・地点2： 06時30分頃、20～30秒程、ゴーという風の音がして、家が揺れた。南東、北東、北西方向で家に物が当たる音がした。南東面の戸袋が引っ張られるように膨れていた。釘付けした屋根瓦が浮きあがった。
- ・地点3： 06時30分頃に衝撃音がして、家が揺れた。風が強くなった時に停電した。（四国電力によると、この付近は06時23分から10時21分の間停電した。）
- ・地点4： 06時45分から07時の間にゴーという音が聞こえた。白いものが南東方向から北西方向へ移動していった。
- ・地点5： 06時30分頃、強い風が数秒吹いた。さしかね屋根が北東方向10m程の所に飛んでいた。直径20cmのビワの木が折れた。
- ・地点6： 06時30分頃にゴーという音を数秒間聞いた。自宅の南側のガラスが（飛散物で）割れた。
- ・地点7： 06時30分頃に南からゴーという音がした。瓦が北東に20m程の所に飛んでいた。

- ・地点 8 : 07 時頃、短時間だが、ゴーというものすごい音がした。
- ・地点 9 : 06 時 30 分頃、短時間だが、ゴーという音が東から近づいてきた。家が横に揺れた。
- ・地点 10 : 06 時 20 分頃に一瞬間、今までに聞いたことのないゴーという音がした。
