現地災害調査速報

平成20年7月27日に石川県小松市で発生した突風について

平成20年7月30日

金 沢 地 方 気 象 台
東 京 管 区 気 象 台

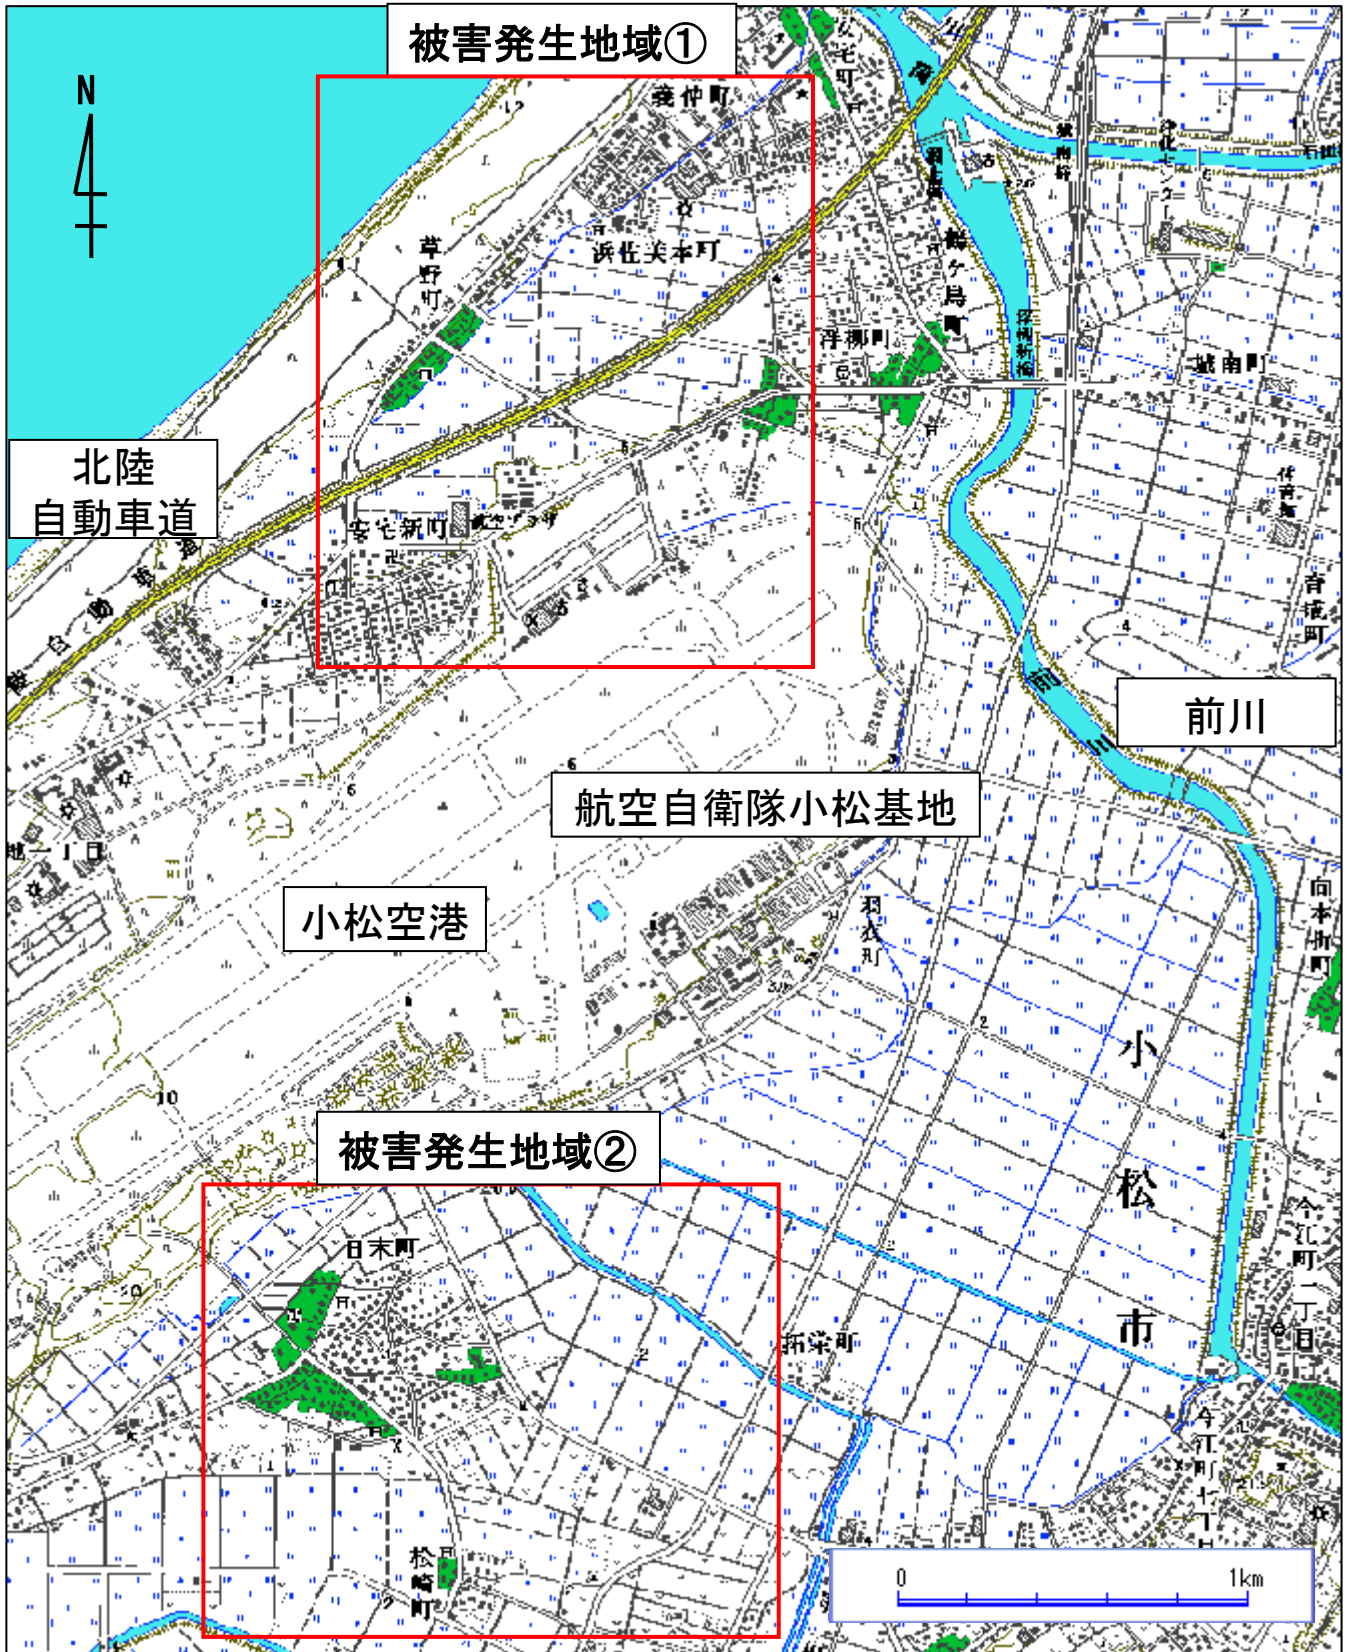
○被害発生地域図（石川県小松市）

- ・住家のガラス・瓦等一部損壊 33棟
- ・非住家一部損壊 38棟
- ・非住家倒壊 1棟
- ・神社灯籠の倒壊 1箇所
- ・ビニールハウス全壊 2棟
- ・電話線支柱・電話線破損 1件
- ・戦没者碑倒壊 1基
- ・倒木、樹木の折損 複数
