現地災害調査速報

平成27年6月15日に群馬県前橋市から伊勢崎市にかけてと渋川市で発生した突風について

平成27年6月24日

前 橋 地 方 気 象 台
東 京 管 区 気 象 台

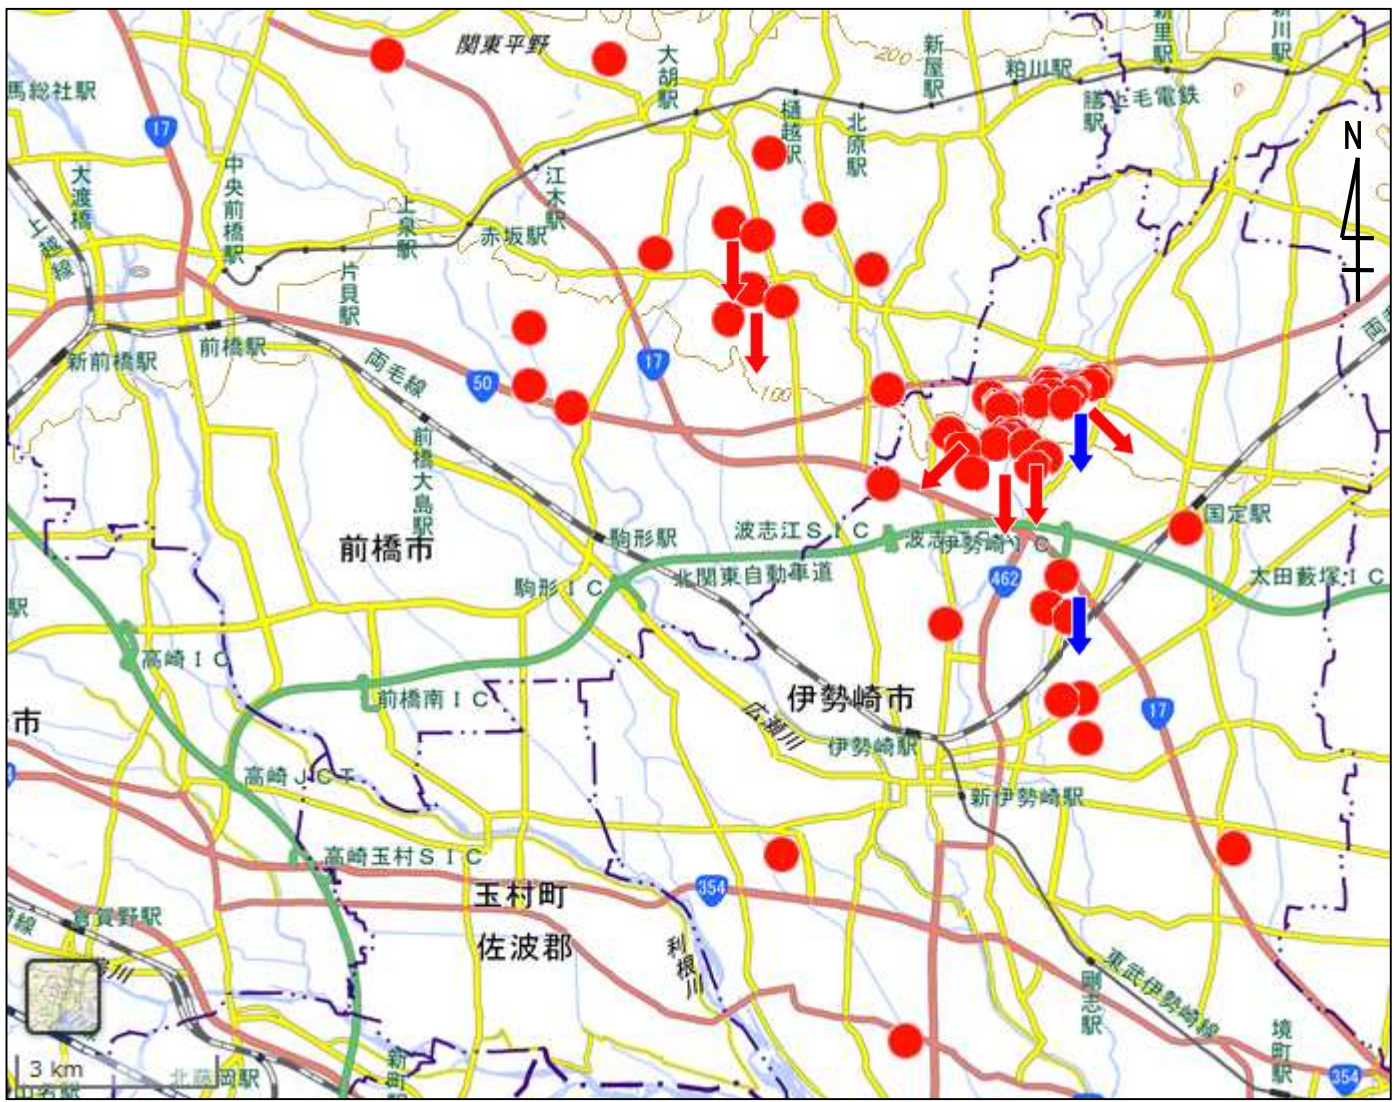
2 - 1 - 4 被害発生地域図（群馬県前橋市、伊勢崎市）

6月15日16時頃、群馬県前橋市鳥取町（とっとりまち）から伊勢崎市境上湊名（さかいかみふちな）で突風が発生し、ビニールハウスの倒壊や住家の屋根の一部飛散、多数の樹木の倒木や屋根瓦の飛散などの被害が発生した。

この突風の強さは藤田スケールでF1と推定した。

- ・軽自動車飛ばされ転がった。
- ・ビニールハウスの倒壊があった。
- ・住家の屋根の一部飛散が複数あった。

被害範囲の長さは約18km、幅は約8kmであった。

注）被害地域が広いこと、証言から得られた被害発生時刻に差が認められることから、異なる時刻に複数のダウンバーストが発生した可能性がある。

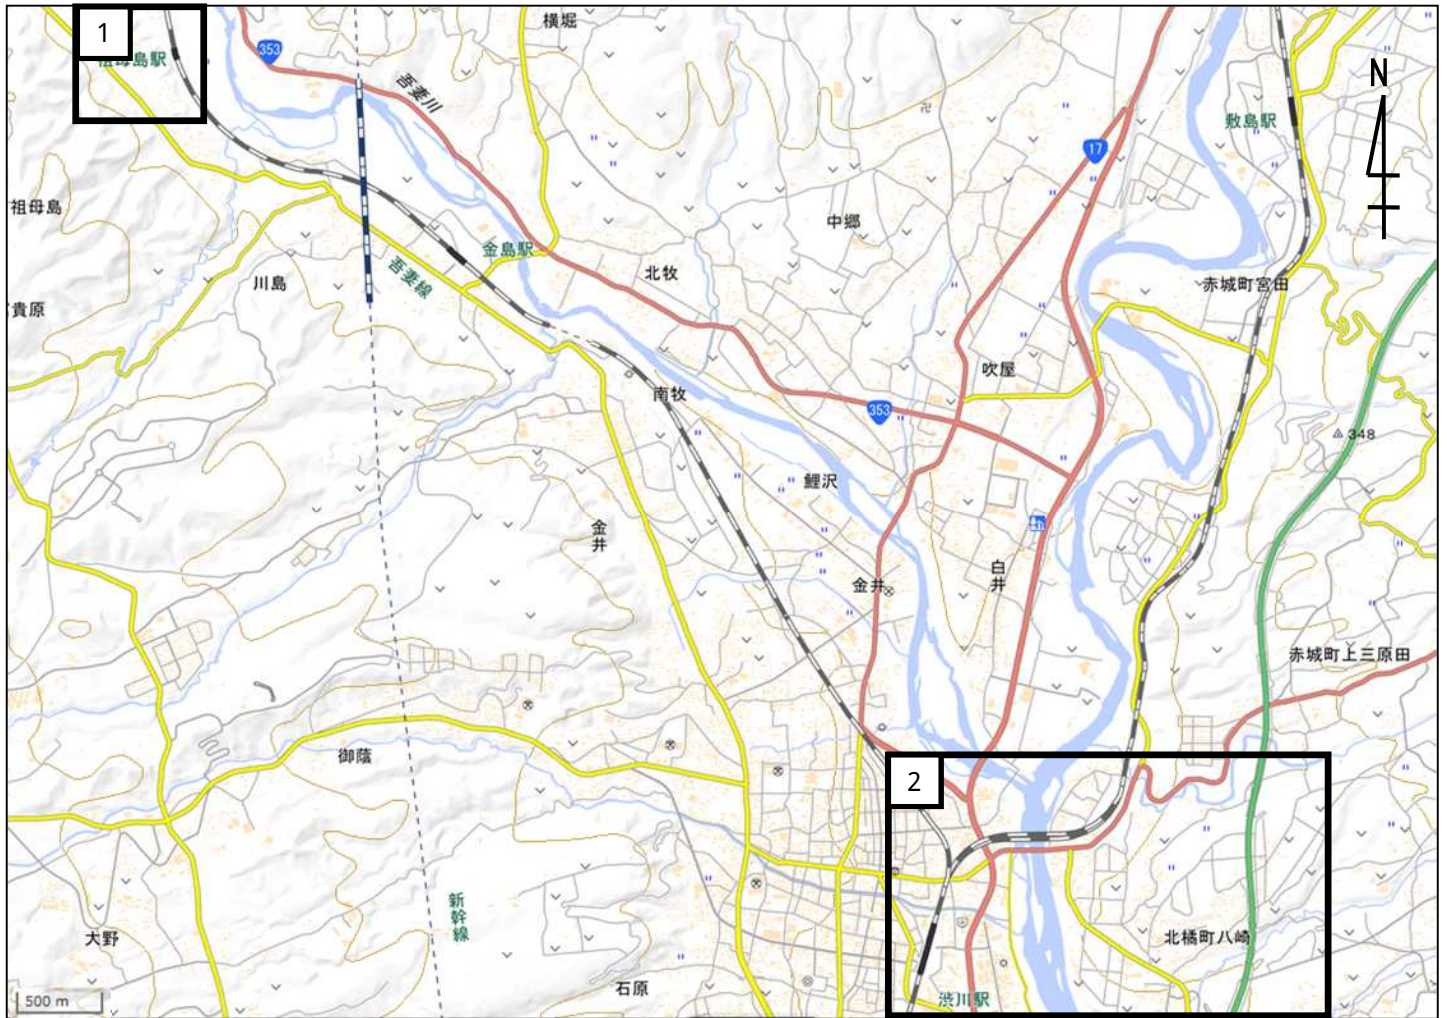
2 - 2 - 4 被害発生地域図（群馬県渋川市）

- ・プレハブ破損 1棟
- ・物置の破損 2棟
- ・その他（土留めブロック積円弧すべり）
- ・住家屋根瓦のめくれ 1件
- ・倒木複数
