平成24年5月6日に発生した竜巻について（報告）

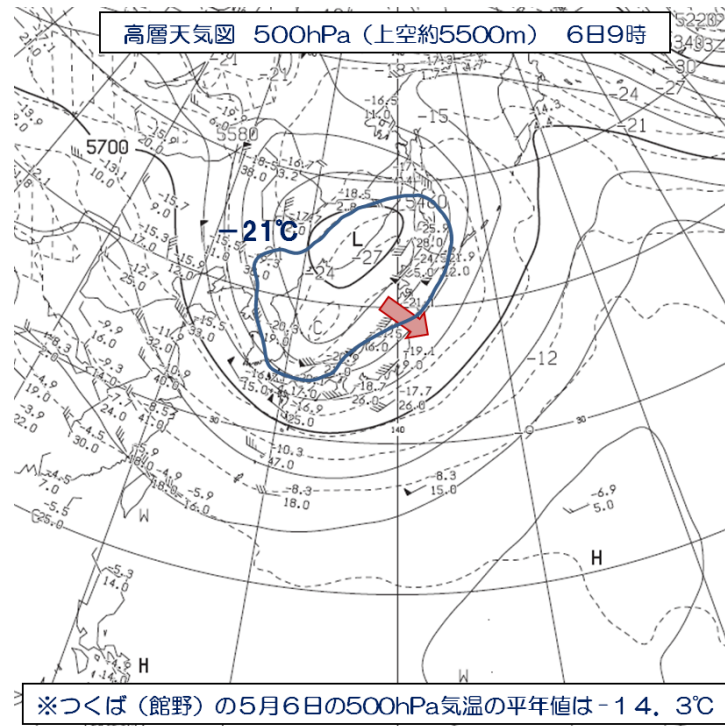
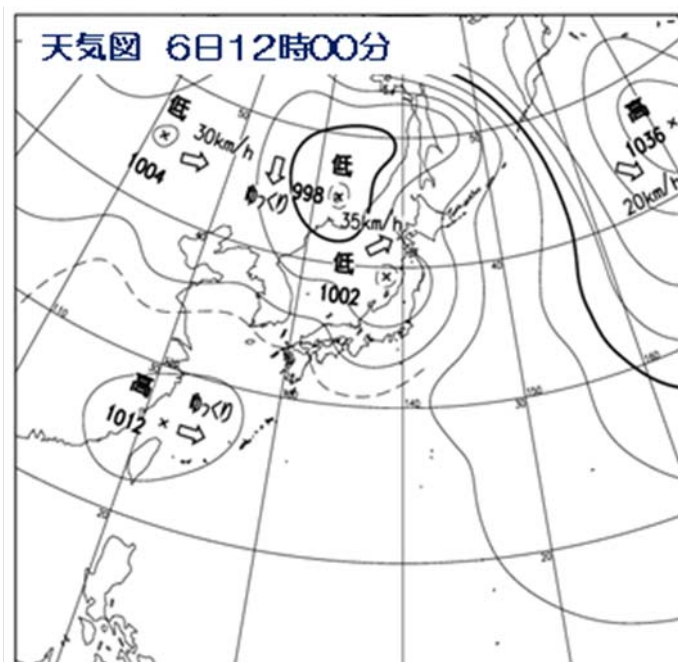
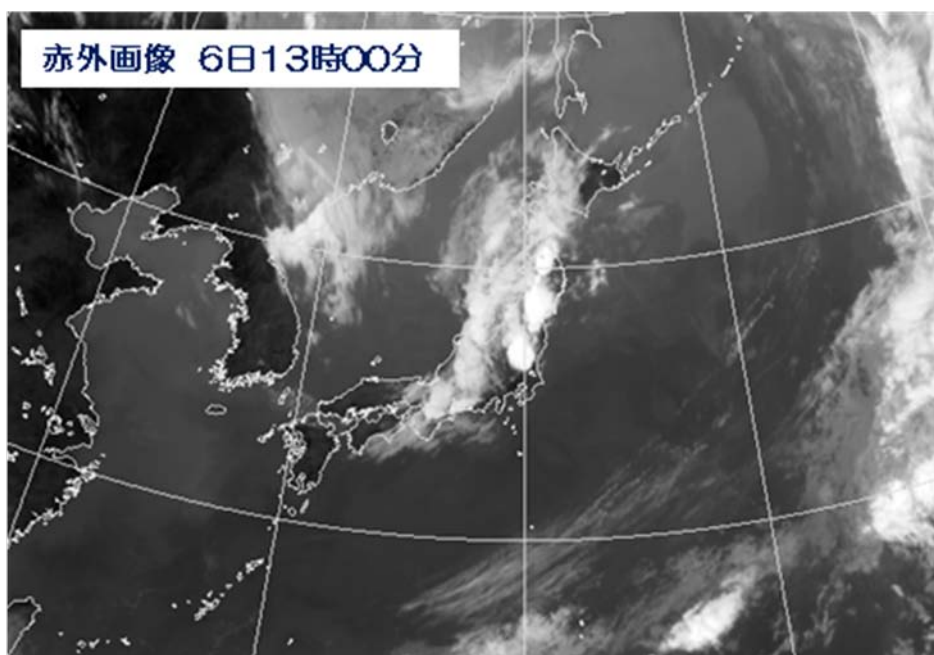
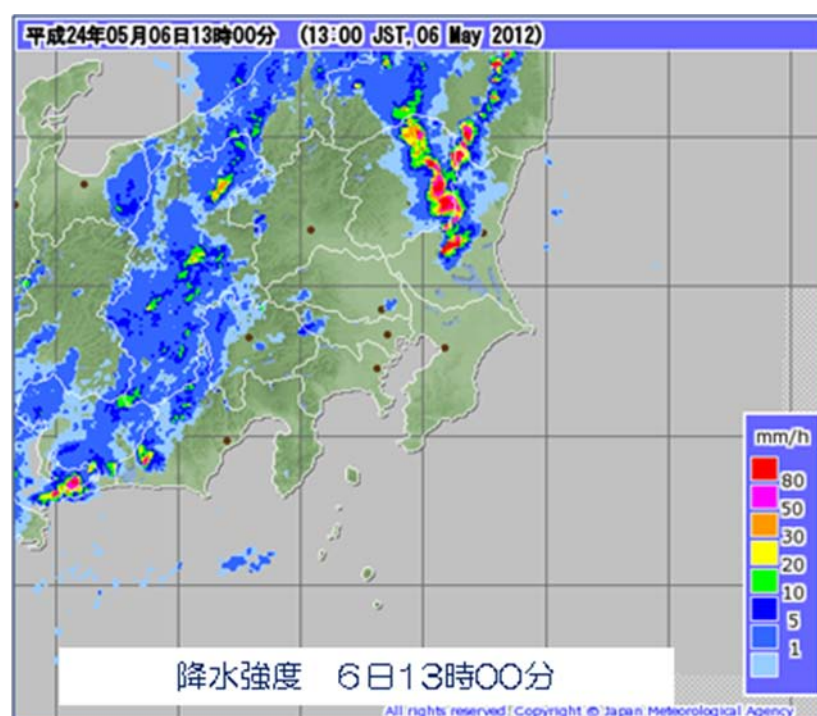
5月6日は日本の上空5500メートルにおいて、氷点下21度以下の強い寒気が流れ込んだ（9時の高層天気図）。一方、12時には日本海に低気圧があって、東日本から東北地方の太平洋側を中心に、この低気圧に向かって暖かく湿った空気が流れ込んだ（12時の天気図）。

さらに、日射の影響で地上の気温が上昇したことから、東海地方から東北地方にかけて大気の状態が非常に不安定となり、落雷や突風、降ひょうを伴う発達した積乱雲が発生した（13時の衛星の赤外画像および降水強度）。

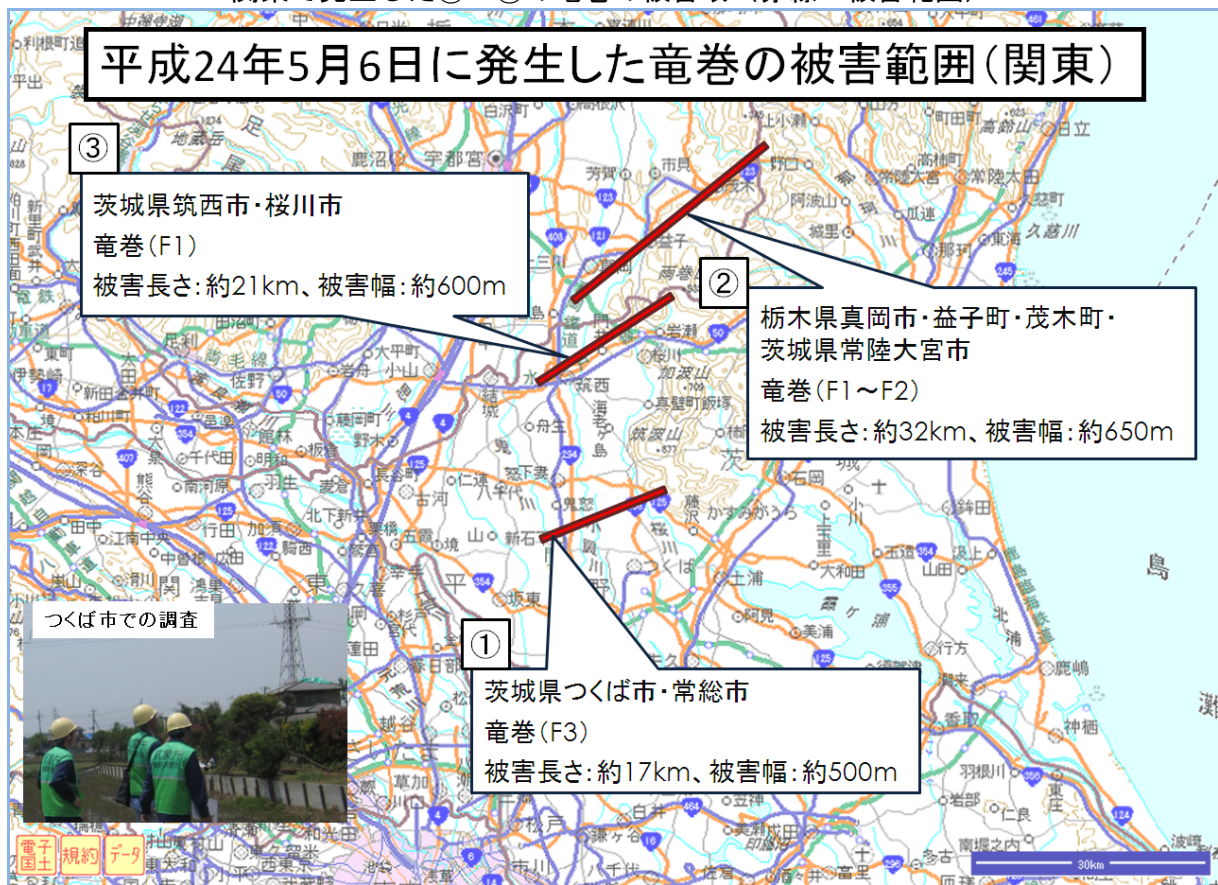
関東で発生した①～③の竜巻の被害域（赤線：被害範囲）

- ① 12 時 35 分頃に発生した茨城県つくば市・常総市の竜巻
- ② 12 時 40 分頃に発生した栃木県真岡市・益子町・茂木町・茨城県常陸大宮市の竜巻
- ③ 12 時 30 分頃に発生した茨城県筑西市・桜川市の竜巻
- ④ 11 時 20 分頃に発生した福島県大沼郡会津美里町の竜巻
