# 十勝岳の火山活動解説資料（令和4年8月）

札幌管区気象台  
地域火山監視・警報センター

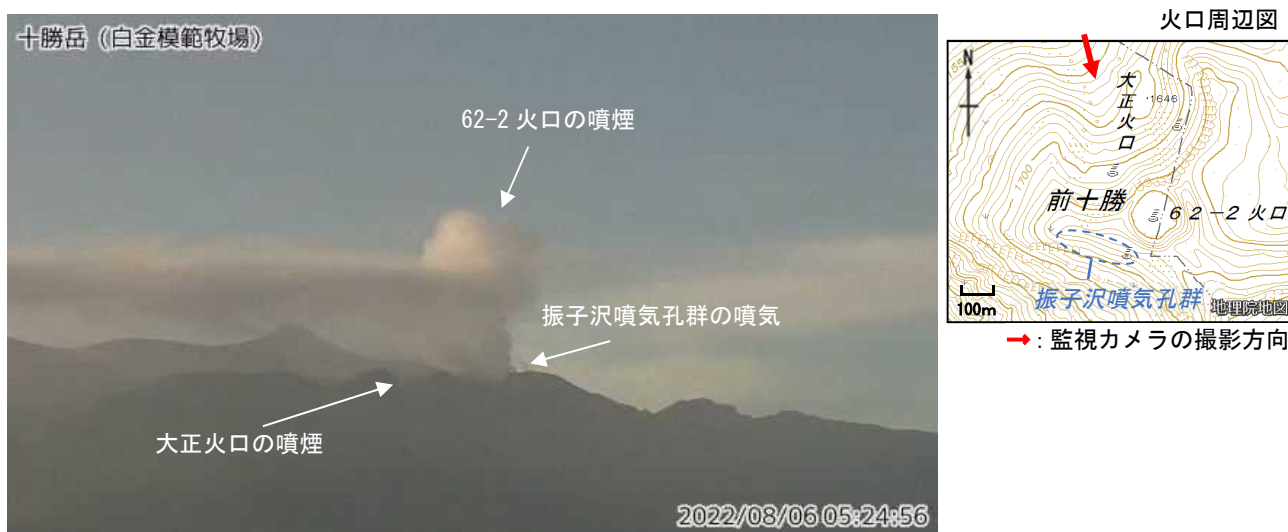
図3 十勝岳 北西側から見た火口周辺の状況及び火口周辺図（白金模範牧場監視カメラによる）

監視カメラによる観測では、62-2火口の噴煙の高さは、火口縁上600m以下で経過しました。大正火口の噴煙の高さは概ね100m以下、振子沢噴気孔群の噴気の高さは火口縁上概ね100m以下で経過しました。62-2火口の噴煙の高さは2021年頃から増大しています。大正火口の噴煙の高さは2010年頃から、振子沢噴気孔群の噴気の高さは2018年頃からやや高い状態が続いています。
