# 現地災害調査速報

平成26年7月31日に長野県塩尻市で発生した突風について

平成26年8月8日

長野地方気象台  
東京管区気象台

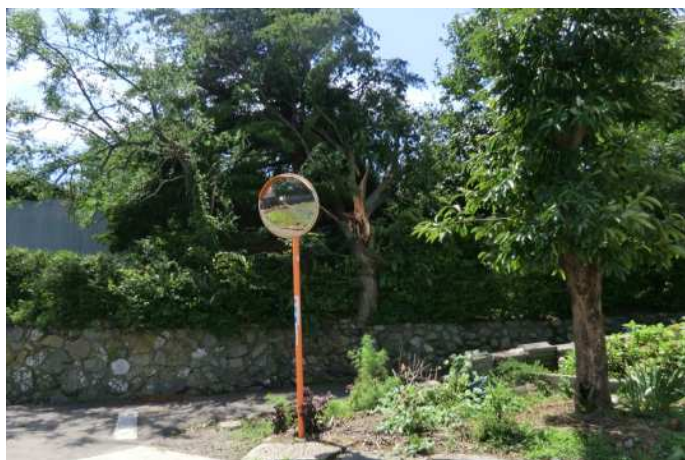
枝が折れた樹木

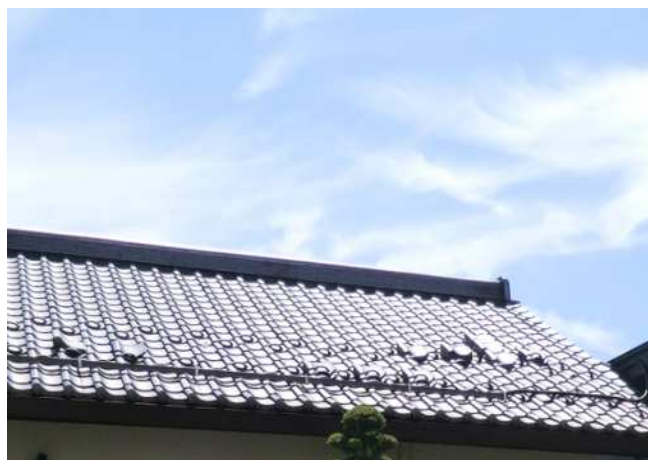
住家の屋根瓦のめくれや落下があった。

屋根瓦がめくれた住家

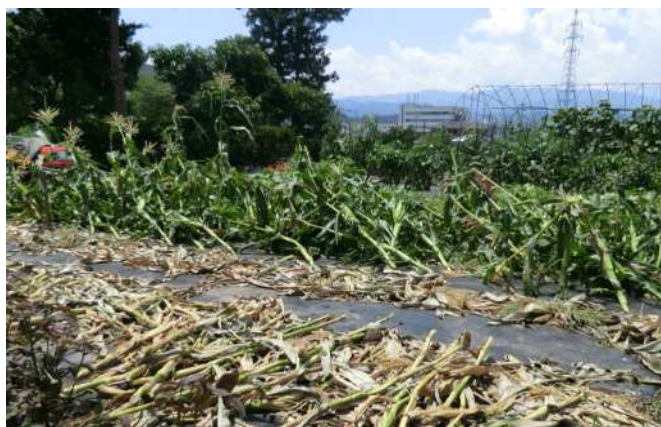
南東方向に倒伏した農作物  
(トウモロコシ)

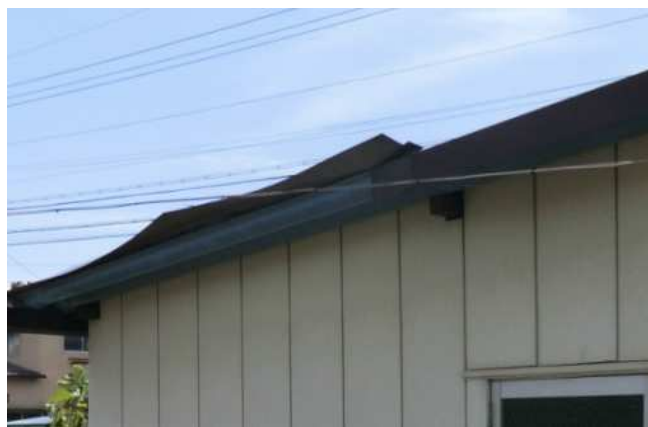
非住家の一部損壊があった。

トタン屋根がめくれた非住家

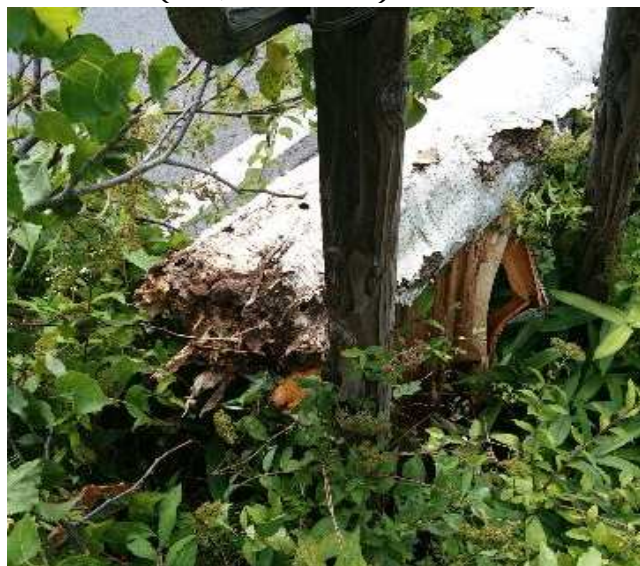
根元から折れた樹木 (シラカバ)

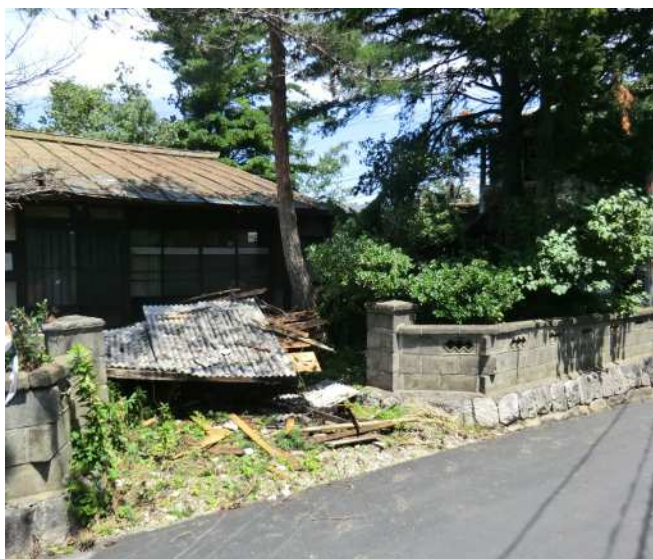
屋根の一部が壊れた非住家 (空家)
