# 平成 25 年 12 月 10 日に高知県南国市、香南市で発生した突風について

## 現地調査報告書

平成 27 年 1 月 27 日  
高 知 地 方 気 象 台

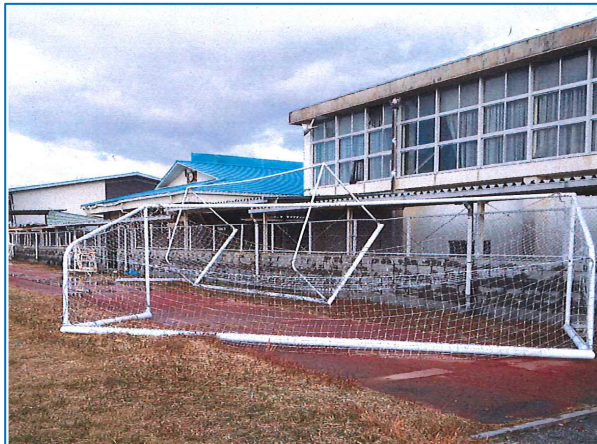
図5-3 撮影場所 地域A③  
北側にある渡り廊下付近まで移動したサッカーゴール（写真提供：高知工業高等専門学校）
